## Unfallbericht des Deutschen Hängegleiterverbandes vom 30.9.2020

<b>Datum</b>	12.7.2020	<b>Uhrzeit:</b>	Gegen 15:30 lokal
<b>Land</b>	Österreich, Vorarlberg	<b>Fluggelände</b>	Andelsbuch/Niedere
<b>Pilot</b>	Männlich, 60 Jahre, Gleitschirm B-Lizenz seit 2002, regelmäßige Flugpraxis		
<b>Gerät</b> GS <input checked="" type="checkbox"/> HG <input type="checkbox"/>	Swing Arcus RS L, LTF B Stückprüfung 8/2017, Nachprüfung 3/2019	<b>Prüfstelle</b>	EAPR
<b>Gewichts- bereich</b>	95-115 kg	<b>Startgewicht des Piloten</b>	-
<b>Gurtzeug</b>	Advance Success 3 M	<b>Rettungsgerät</b>	Independence Annular Evo 22
<b>Verletzungen Pilot</b>	tödlich	<b>Verletzungen Passagier</b>	-

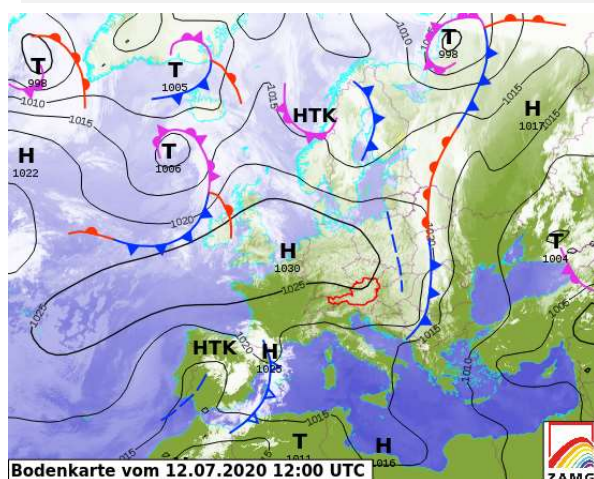
Fronten/Bodendruck

Am Vortag des Unfalls querte eine Kaltfront aus NW Österreich mit deutlich Regen. Am Unfalltag (Sonntag) setzte sich deutlicher Hochdruck mit geringer Quellbewölkung durch (s. Webcambild). Trotz des Niederschlages vom Vortag entwickelte sich die Thermik im Tagesverlauf recht kräftig (Gradient  $0,7^\circ/100\text{m}$ ) – kräftiger und mit weniger Bewölkung, als von den Thermikprognosen her zu erwarten war.
