Unfallbericht des Deutschen Gleitschirm- und Drachenflugverbandes e.V. (DHV) vom 8.1.2022

Datum	4.9.2021	Uhrzeit:	15:30 lokal
Land	Österreich	Fluggelände	Emberger Alm
Pilot	Männlich, 53 Jahre, Lizenzinhaber seit 2002		
Gerät GS <input checked="" type="checkbox"/> HG <input type="checkbox"/>	Dudek Optic 2/30 EN/LTF-B, Baujahr 2018, Nachprüfung 7/2020	Prüfstelle	Air Turquoise
Gewichts- bereich	115-145 kg	Startgewicht des Piloten	unbekannt
Gurtzeug	Independence Innovation 2018	Rettungsgerät	Independence Anullar Evo
Verletzungen Pilot	tödlich	Verletzungen Passagier	-

Am späten Nachmittag des 4. September 2021 war es zu einem tödlichen Gleitschirmunfall im Fluggebiet Emberger Alm, Greifenburg/Österreich gekommen. Ein 53-jähriger deutscher Gleitschirmflieger war nach einem massiven Einklapper in einen Spiralsturz geraten. Der ausgelöste Rettungsschirm öffnete nicht. Der Pilot zog sich beim ungebremsten Aufprall im felsdurchsetzten Gelände unmittelbar tödliche Verletzungen zu.

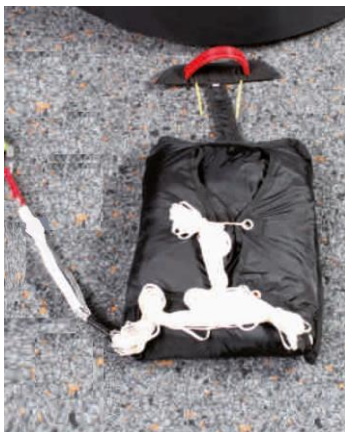
Bild 1, der Innencontainer des Gurtzeugs Independence Innovation 2018

- Der Innencontainer (baugleich wie Bild 1) befand sich nicht bei der Unfall-Ausrüstung. Der Retter war im Juli 2021 neu gepackt worden. Der vom Hersteller autorisierte Packer bestätigte, dass es sich um den Original-Innencontainer des Gurtzeugs gehandelt hatte. Eine nach der Packung durchgeführte Auslöseprobe durch den Packer hatte keine Probleme gezeigt.

- Der Retter war zur Bergung an der Verbindung zur V-Leine des Gurtzeugs durchtrennt worden.
- Das Gurtzeug wurde ebenfalls stark beschädigt.
- Es konnten an Retter und Gurtzeug keine Fehler oder Mängel festgestellt werden. Eine Untersuchung des Innencontainers konnte nicht erfolgen, da dieser sich nicht bei der Unfallausrüstung befand, weil er sich in großer Höhe vom Retter getrennt hatte.

Weil der Innencontainer nicht bei der Unfallausrüstung war, konnte dieser nicht auf mögliche Pack-Fehler untersucht werden. Am Rettungsschirm selbst wurde nichts festgestellt, was auf einen Fehler beim Packen oder Einbau des Rettungsgerätes hinweisen würde.

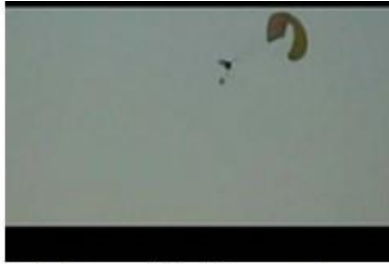
In der Vergangenheit sind mehrfach Fehlöffnungen von Rettungsgeräten in Spiralstürzen mit großen Verhängern bekannt geworden. In diesen Fällen hatte der Gleitschirm, bedingt durch den großflächigen Verhänger, sehr schnell um die Hochachse, aber mit wenig Schräglage, rotiert. Hierdurch wurde verhindert, dass der Retter von der Fliehkraft nach außen getragen wurde. Vielmehr blieb der Retter, ausgelöst aus dem Innencontainer, ungeöffnet unterhalb des Piloten und geriet selbst in eine enge Rotation um den Piloten. Siehe die Bildreihe auf der nächsten Seite. [Beispiel-Video](#). (Download)

Spiralsturz mit Verhänger nach links, zur verhängten Seite. Retter wird ausgelöst....

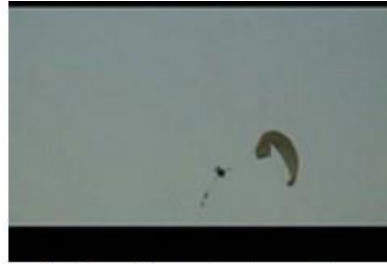
....die Fangleinen strecken sich...

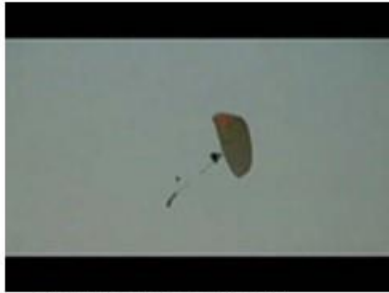
....sind nun ganz gestreckt, Innencontainer löst sich.

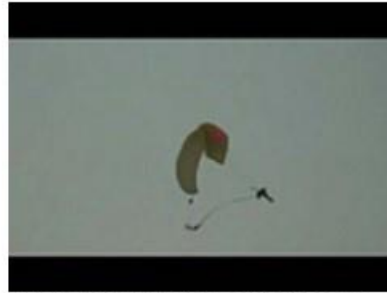
Jetzt geschieht etwas Seltsames; der gestreckte aber noch nicht geöffnete Rettungsschirm...

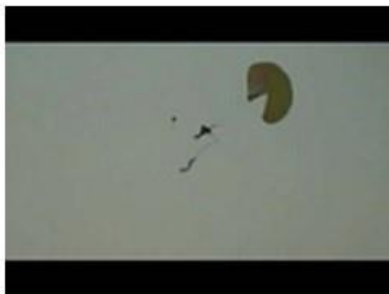
bewegt sich wieder auf den Piloten zu,

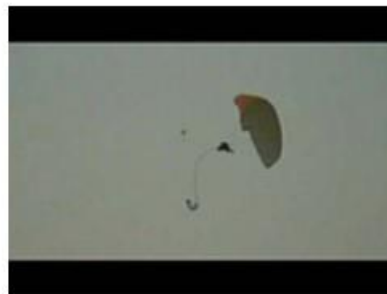
gelangt schließlich sogar unter diesen....

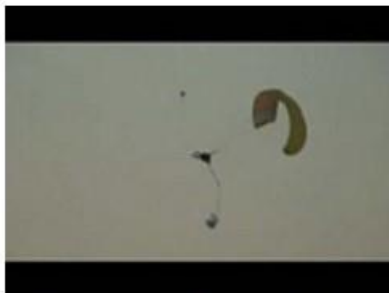
.....und dreht sich dabei um den Piloten....

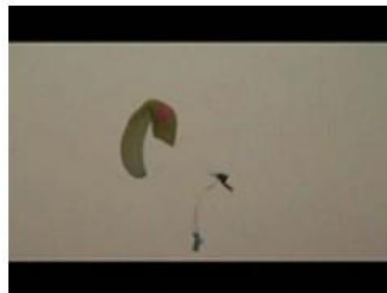
.....bis zum Aufschlag auf dem Boden.
