## Unfallbericht des Deutschen Gleitschirm- und Drachenflugverbandes e.V. (DHV) vom 18.8.2021

<b>Datum</b>	6.7.2021	<b>Uhrzeit:</b>	Gegen 14:45 lokal
<b>Land</b>	Österreich	<b>Fluggelände</b>	En route, nahe Oberfellach, Bezirk Spittal
<b>Pilot</b>	Deutscher, 59 Jahre, Gleitschirm-Lizenz seit 2015, langjähriger Hängegleiter-Pilot (seit 1995) mit Streckenflug- und Wettbewerbserfahrung		
<b>Gerät</b> GS <input checked="" type="checkbox"/> HG <input type="checkbox"/>	Skywalk Arak Air S, LTF B	<b>Prüfstelle</b>	DHV
<b>Gewichtsbereich</b>	75-100 kg	<b>Startgewicht des Piloten</b>	unbekannt
<b>Gurtzeug</b>	Advance Lightness 3	<b>Rettungsgerät</b>	Skyman Ultracross
<b>Verletzungen Pilot</b>	tödlich	<b>Verletzungen Passagier</b>

Am Nachmittag des 6. Juli 2021 war es oberhalb der Ortschaft Oberfellach im Mölltal, Kärnten, zu einem tödlichen Gleitschirm-Absturz gekommen. Der Pilot war auf einem längeren Streckenflug von der Emberger Alm/Greifenburg gewesen. Die Flugzeit bis zum Unfall betrug ca. 3,5 Stunden. Ursächlich für den Absturz waren vermutlich starke Turbulenzen, die zu einer Störung (Einklapper) am Gleitschirm geführt hatten.

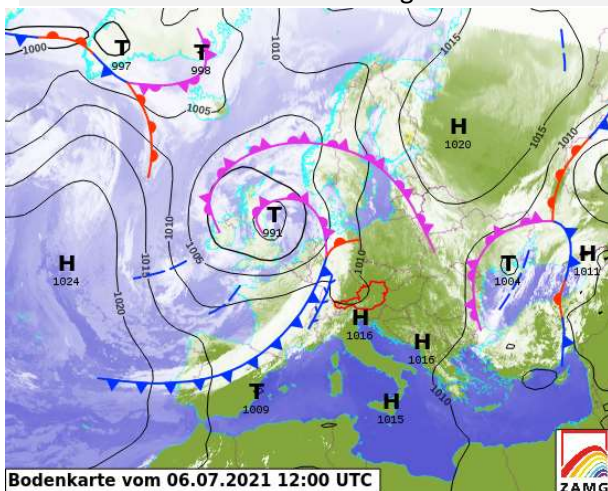
Großwetterlage, Quelle: [www.zamg.ac.at](http://www.zamg.ac.at)

**Wetterlage:** Ein Hochdruckgebiet bescherte dem Raum Kärnten sehr freundliches, sehr warmes Hochdruckwetter. Da sich das Hochdruckzentrum schon deutlich nach Osten verlagert hatte, lag die ganze Osthälfte der Alpen in einer deutlichen Südströmung mit sehr warmer Luftmasse. Die über der Schweiz liegende Kaltfront war fast ortsfest und bestimmte erst am übernächsten Tag den Wettercharakter in der Unfallregion.

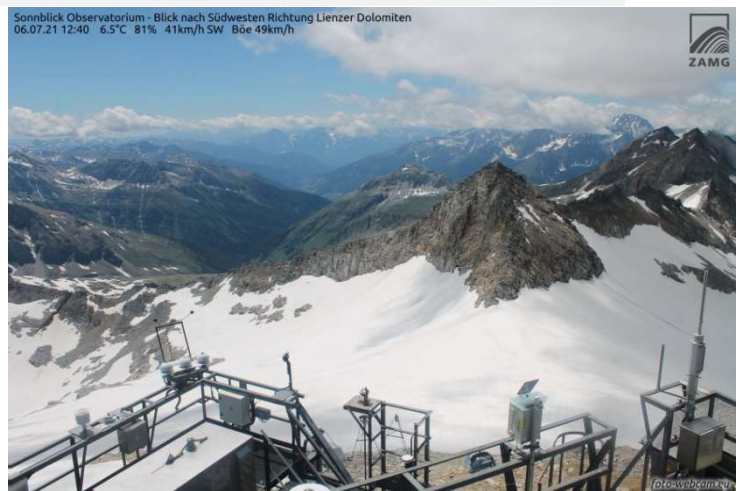
Webcam Sonnblick, Quelle: [www.foto-webcam.eu](http://www.foto-webcam.eu)

**Der Höhenwind** wehte aus Süd und lebte deutlich, oberhalb 2500mNN sogar stark auf (siehe Böenwert von 49 km/h im Webcambild von 12.40 Uhr). Obwohl die Windprognosen für den Tag etwas weniger Höhenwind erwarteten, war durch die aktuellen Messwerte (schon um 9 Uhr wurden am Sonnblick Böen mit 55 Km/h gemessen) und den Wolkenzug die Windsituation in der Höhe recht früh erkennbar.
