## Unfallbericht des Deutschen Gleitschirm- und Drachenflugverbandes e.V. (DHV) vom 3.8.2022

<b>Datum</b>	20.4.2022	<b>Uhrzeit:</b>	Gegen 13:30 lokal
<b>Land</b>	Österreich, bei St. Martin/Lofer	<b>Fluggelände</b>	En route, XC-Flug vom Hochfelln
<b>Pilot</b>	52 Jahre, GS-Lizenz seit 2009, erfahrener Streckenflieger		
<b>Gerät</b> GS <input checked="" type="checkbox"/> HG <input type="checkbox"/>	Ozone Alpina 3 ML, LTF C, Baujahr 2018, Nachprüfung bis 2023	<b>Prüfstelle</b>	Air Turquoise
<b>Gewichts- bereich</b>	85-105 kg	<b>Startgewicht des Piloten</b>	
<b>Gurtzeug</b>	Sup Air Delight BJ 2013	<b>Rettungsgerät</b>	Air Vuisa V 105
<b>Verletzungen Pilot</b>	tödlich	<b>Verletzungen Passagier</b>	-

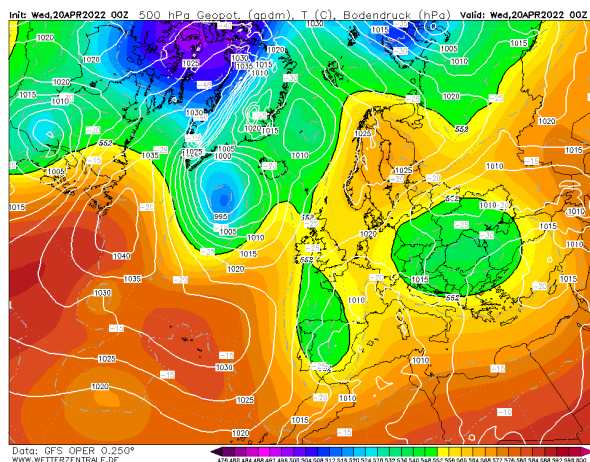
Quelle: wetterzentrale.de

Ein über Osteuropa liegendes Höhentief schwächt sich ab, aus Westen kann sich über den Alpen Hochdruckeinfluss durchsetzen.

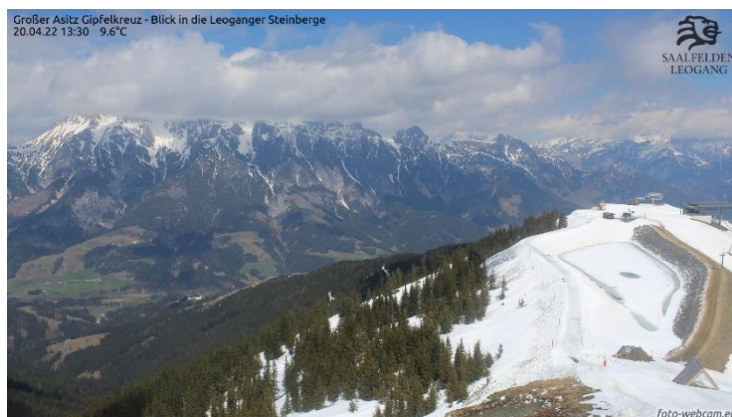
Quelle: www.Foto-Webcam.eu

Großräumiges Wolkenbild zum Unfallzeitpunkt: Großer Asitz (1900mNN), ca. 20 Km südlich des Unfallortes mit Blick nach Norden.
