**Unfallbericht des Deutschen Gleitschirm- und Drachenflugverbandes e.V. (DHV) vom  
23.9.2022**

<b>Datum</b>	16.6.2022	<b>Uhrzeit:</b>	Gegen 13:50 lokal
<b>Land</b>	Slowenien	<b>Fluggelände</b>	En route, oberhalb Kobarid
<b>Pilot</b>	Deutsche, 49 Jahre, GS-Lizenz seit 2009, Viel-Fliegerin, viele Streckenflüge		
<b>Gerät</b> GS <input checked="" type="checkbox"/> HG <input type="checkbox"/>	Ozone Alpina 3 ML, LTF C; Bj 2019	<b>Prüfstelle</b>	Air Turquoise
<b>Gewichtsbereich</b>	85-105 kg	<b>Startgewicht des Piloten</b>	
<b>Gurtzeug</b>	Sky Paragliders Skylighter 2 XL, Liegegurtzeug, Bj 2013	<b>Rettungsgerät</b>	Supair Fluid Light M
<b>Verletzungen Pilot</b>	tödlich	<b>Verletzungen Passagier</b>

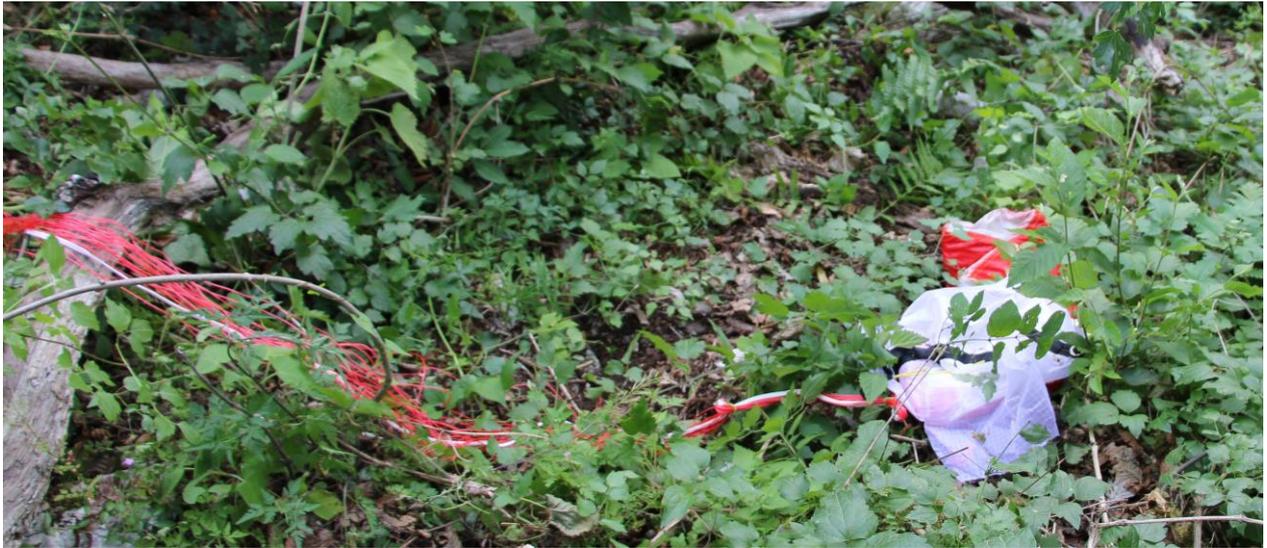
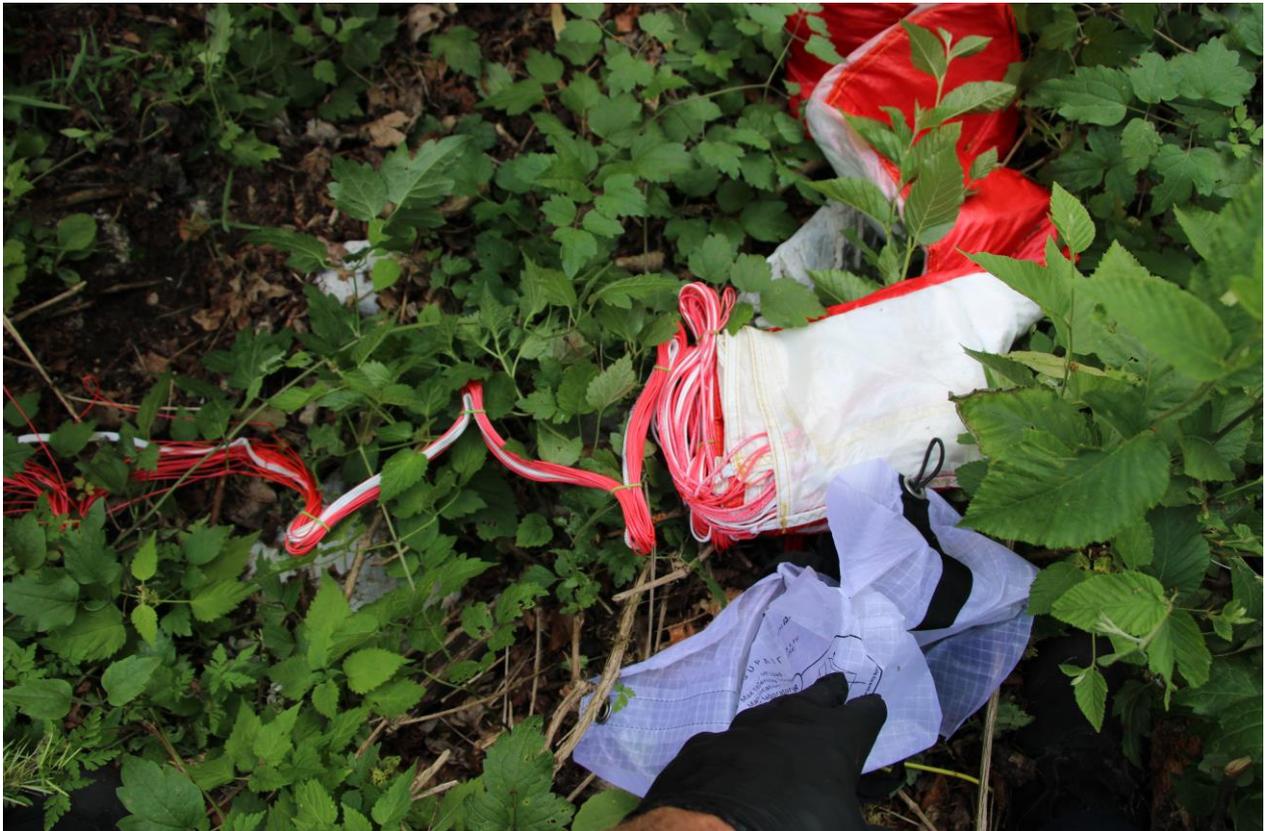
Das Rettungsgerät, Supair Fluid Light M, war von den Rettungskräften wie folgt aufgefunden worden: Aus dem Gurtzeug-Container ausgelöst, ca. 5 m entfernt von Gleitschirm und Pilotin. Der Innencontainer war ganz geöffnet, etwa die Hälfte der Fangleinen war gestreckt, der Rest noch mit den Packgummis gebündelt. Der Retter selbst war noch fast vollständig gefaltet.

*Abbildungen 1, 2: Das Rettungsgerät am Unfallort (Fotos: Staatsanwaltschaft Nova Gorica)*

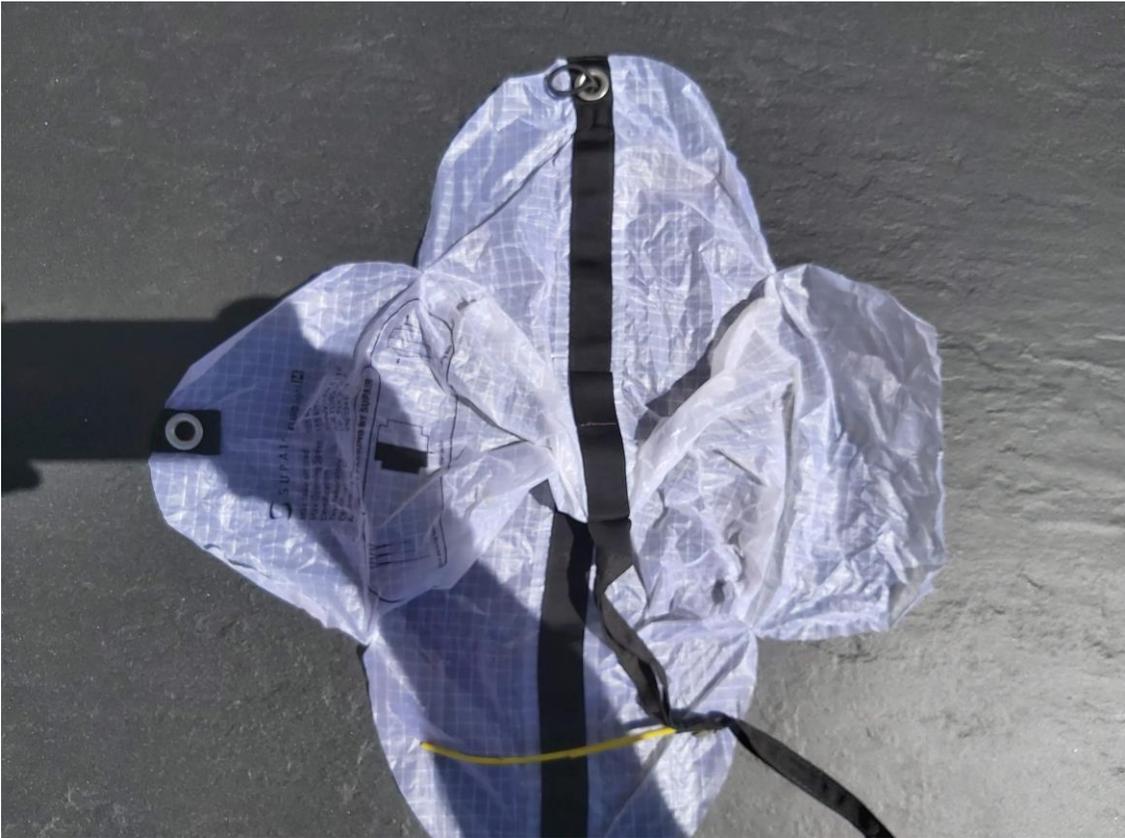
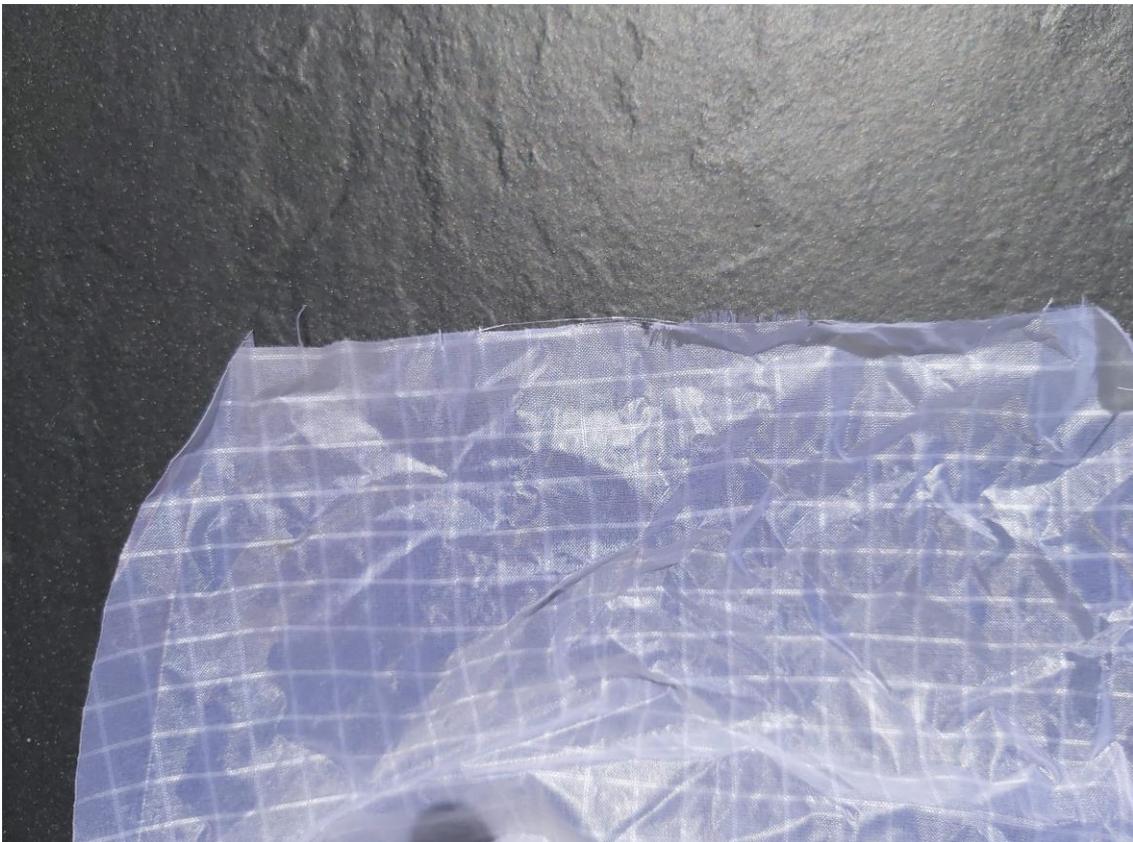
Bei der Untersuchung wurde festgestellt, dass am Innencontainer ein Teil eines der 4 Verschluss-Blätter des Innencontainers abgerissen war.

*Abbildungen 3,4: Der Innencontainer des Retters. Am rechten Container-Blatt ist die Öse für den Verschluss-Gummi mitsamt Gurtband-Verstärkung und dem Stoff abgerissen. Das abgerissene Stück war nicht aufgefunden worden.*

Die Versuche lassen den Schluss zu, dass der Abriss des Container-Blattes wahrscheinlich nicht durch ein technisches Problem verursacht worden ist. Auch ein Abriss durch Kontakt (Verhängen) des Innencontainers mit den Leinen des Gleitschirms ist unwahrscheinlich. Die wahrscheinliche Erklärung ist, dass der freigesetzte, aber noch geschlossene Innencontainer mit großer Wucht auf dem Boden aufgeschlagen ist. Dabei haben die schlagartig wirkenden Beschleunigungskräfte so auf den Retter eingewirkt, dass dieser den Innencontainer an seiner schwächsten Stelle „gesprengt“ hat. Das war die durch die Naht des Gurtbandes perforierte Stelle an dem Container-Blatt. Nach dem Aufschlag hat sich das Gurtzeug noch etwas vom Innencontainer entfernt, wodurch der Loop, der den

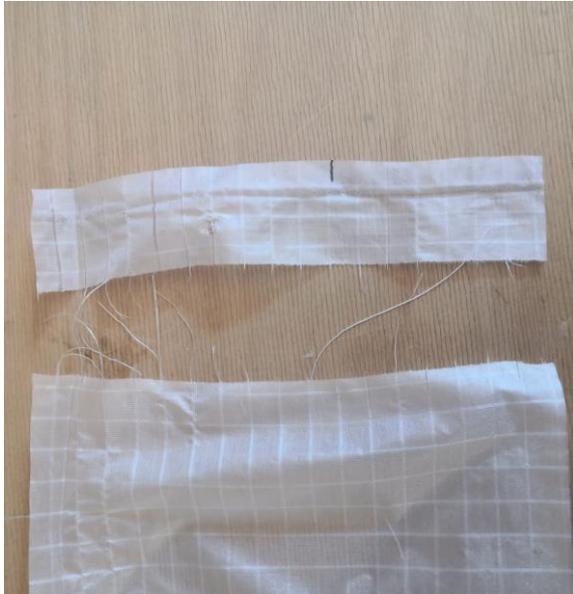
Es stellte sich die Frage, auf welche Weise das Container-Blatt abgerissen war. Versuche ergaben, dass ein ähnliches Riss-Bild nur auftritt, wenn eine starke, schlagartige Belastung mittig auf die ganze Fläche des betroffenen Stück Tuches wirkt (Abbildung 5).

*Abbildung 5: Mittig, flächiger Reiß-Event*

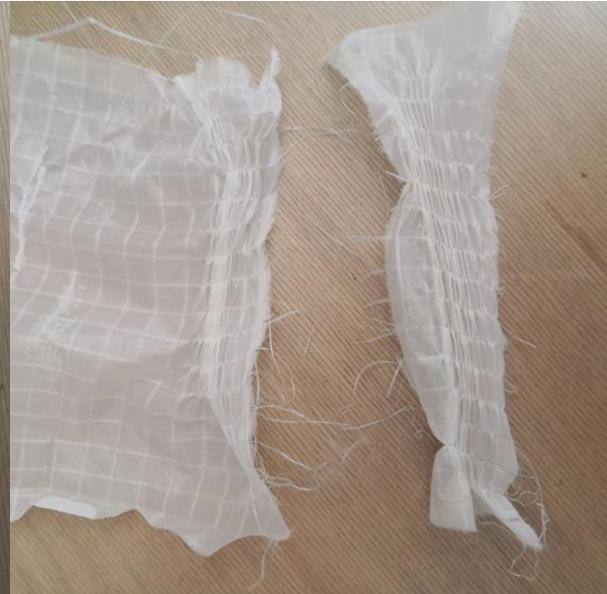
*Abbildung 6: Seitliches Zerreißen*

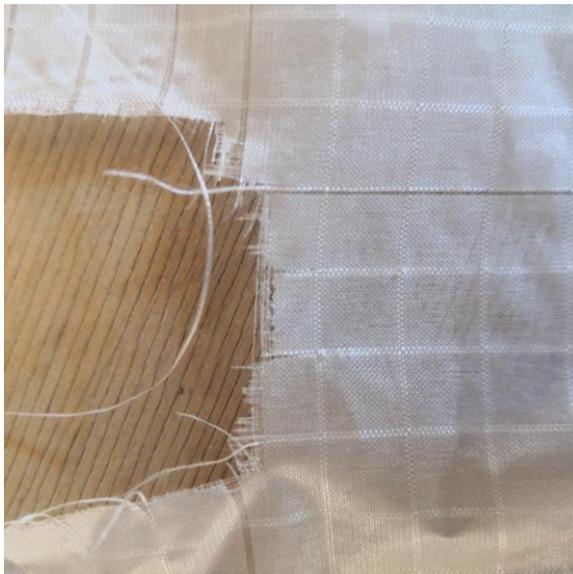
*Abbildung 7: Punktuell festgehalten  
(Fotos: Christoph Weber, Fa.Turnpoint)*

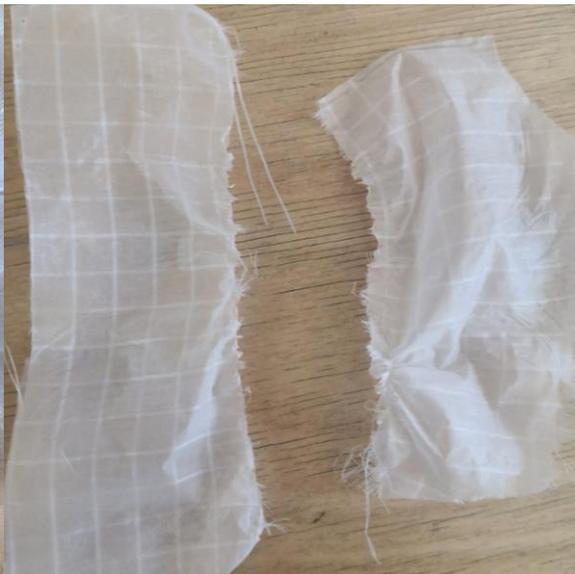
*Abbildung 8: Mit Leine „durchgesägt“*
