# Unfallbericht des Deutschen Gleitschirm- und Drachenflugverbandes e.V. (DHV) vom 24.08.2022

<b>Datum</b>	14.06.2022	<b>Uhrzeit</b>	Gegen 14:45 lokal
<b>Land</b>	DE	<b>Fluggelände</b>	Wiese bei Bad Hindelang/Unterjoch
<b>Pilot</b>	Deutscher, 78 Jahre, A-Lizenz seit 1995, regelmäßige Flugpraxis		
<b>Gerät</b> GS <input checked="" type="checkbox"/> HG <input type="checkbox"/>	Gradient Montana 28, LTF 1-2, Baujahr 2009, letzter Check 11/2011	<b>Prüfstelle</b>	DHV
<b>Gewichtsbereich</b>	90-110 kg	<b>Startgewicht des Piloten</b>	unbekannt, eher Gewichtsbereich
<b>Gurtzeug</b>	Gin Verso Airbag, Bj 2010	<b>Rettungsgerät</b>	Gin Yeti 35 Bj 2012
<b>Verletzungen Pilot</b>	tödlich	<b>Verletzungen Passagier</b>

Im Bereich einer großen Wiese [nahe Hindelang/Unterjoch](#) im Oberallgäu war es am Nachmittag des 14.6.2022 zu einem tödlichen Gleitschirmunfall gekommen. Ein 78-jähriger Pilot war aus einer Höhe von 5-10 m auf die Wiese gestürzt und hatte sich dabei tödliche Verletzungen zugezogen.

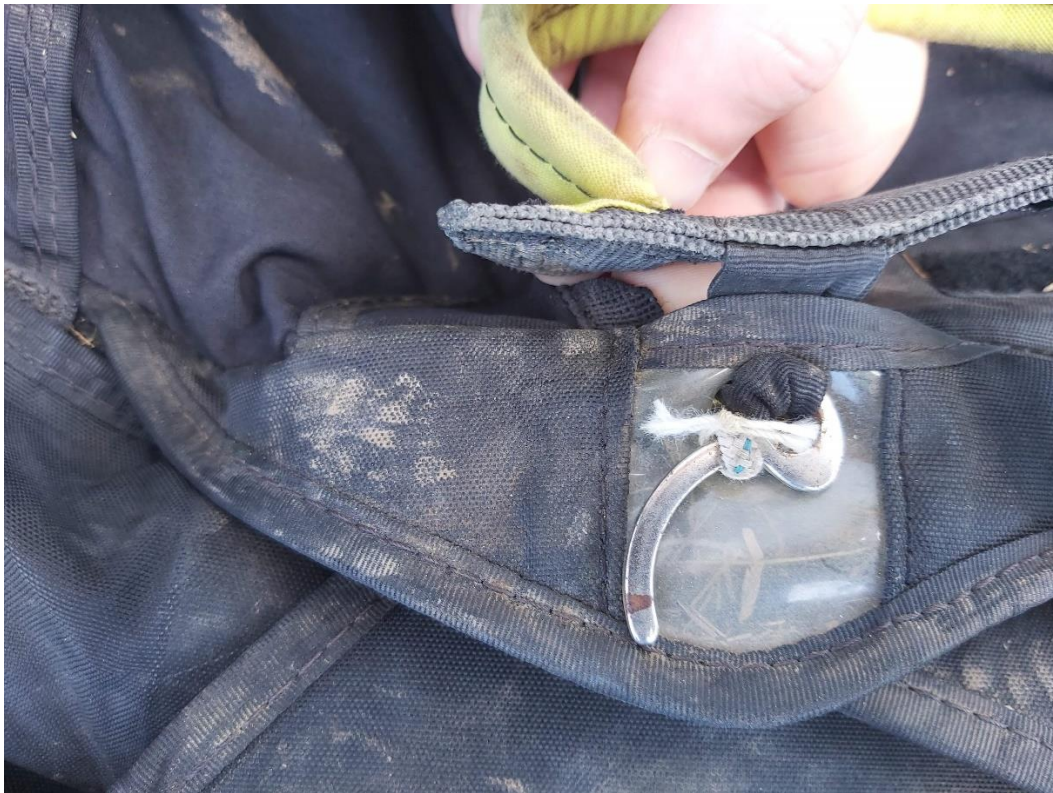
Das Gurtzeug, Gin Verso, war sichtbar stark gebraucht, mit Reparaturstellen. Stark verschmutzt an allen Seiten. Beschädigungen im Stoff und Schmutzanhäufungen lassen auf einen Aufprall mit seitlicher Komponente schließen. Der Rettungsgerätecontainer war offensichtlich lange Zeit nicht geöffnet worden. Ein Auslöseversuch des Retters ergab eine Blockade, der Retter war nicht auslösbar. Grund dafür war die fehlerhafte Montage eines der beiden Auslöse-Splinte. Anstatt innerhalb des Sichtfensters war der Splint außerhalb des Sichtfensters durch den Loop des Container-Verschlusses geführt.

Bild 1: Blockierter Rettungsgeräte-Auslösemechanismus

- Bei Rettungsgeräten das regelmäßige Checken des Auslöse-Mechanismus, das Lüften und Packen des Retters in den vom Hersteller vergebenen Zeitabständen, mindestens jedoch einmal jährlich.

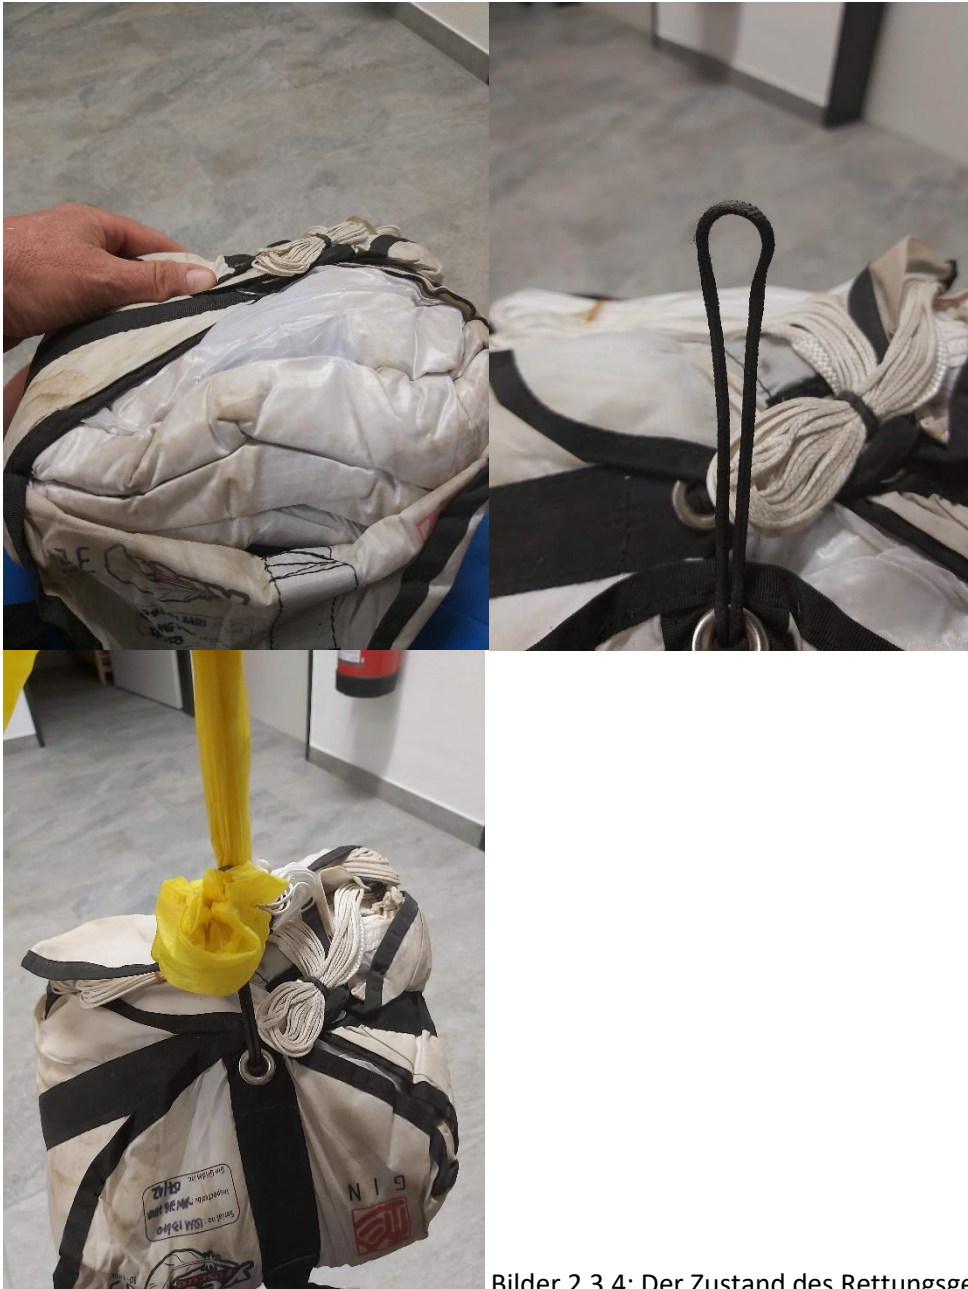
Das Rettungsgerät war im Gurtzeug-Container eingebaut und nicht ausgelöst. Es war nicht funktionstüchtig. Es muss viele Jahre ohne Neu-Packen im Gurtzeug-Container verblieben sein. Vermutlich durch Einwirkung von Nässe und Schmutz waren Innencontainer und Teile des Retters stark verfärbt. Die Faltungen des Tuches waren hart und kantig. Der zentrale Verschluss-Gummi des Innencontainers war von Schmutz und getrockneter Feuchtigkeit so steif, dass sich das dort

ingeschlaufte Fangleinen-Bündel bei einem Probe-Wurf nicht lösen konnte und der Innencontainer nicht öffnete.

Bilder 2,3,4: Der Zustand des Rettungsgerätes

3. Das Beispiel zeigt, welche negativen Auswirkungen Nässe und Schmutz auf die Funktion des Rettungsgerätes haben können. Im vorliegenden Fall waren die Verschluss-Gummibänder des Innencontainers so steif geworden, dass sie sich nicht dehnen konnten und die Fangleinen nicht freigegeben wurden. Erschwerend kam hinzu, dass der gelbe Schutz-Überzug sich zusammenschob (Bild 4) und den Querschnitt der Leinen zu stark vergrößerte, um durch das steife Gummiband zu rutschen.

Der Rettungsschirm selbst war durch das Trocknen der eingedrungenen Feuchtigkeit/Schmutz und die lange Verweil-Dauer im Innencontainer stark komprimiert worden und wies hart-gewordene Pack-Falten mit leicht aneinander-klebenden Stoff-Bahnen in den feucht gewordenen Bereichen auf. Selbst wenn der Innencontainer hätte öffnen können, wäre eine Entfaltung des Retters wohl stark verzögert worden.

Deshalb sollte ein feucht gewordenes Rettungsgerät zeitnah ausgebaut, entfaltet, getrocknet und gelüftet werden. In einem solchen Fall empfiehlt es sich, eine fachkundige Person hinzuzuziehen (Flugschule, Hersteller, Checkbetrieb).
