**Unfallbericht des Deutschen Gleitschirm- und Drachenflugverbandes e.V. (DHV) vom  
10.11.2025**

<b>Datum</b>	12.7.2025	<b>Uhrzeit:</b>	Gegen 14 Uhr lokale Zeit
<b>Land</b>	Italien	<b>Fluggelände</b>	<a href="#">Kronplatz</a>
<b>Pilot</b>	Deutscher, 68 Jahre, Gleitschirm-Lizenz seit 2010		
<b>Gerät</b> GS <input checked="" type="checkbox"/> HG <input type="checkbox"/>	Swing Arcus RS Größe S, EN-B, BJ Juni 2020,	<b>Prüfstelle</b>	EAPR
<b>Gewichts- bereich</b>	70-95 kg	<b>Startgewicht des Piloten</b>	unbekannt
<b>Gurtzeug</b>	Charly Produkte Airtube, BJ 2011	<b>Rettungsgerät</b>	Skywalk Pepper Cross Light 135
<b>Verletzungen Pilot</b>	tödlich	<b>Verletzungen Passagier</b>	-

Am Südtiroler Flugberg Kronplatz war es am 12.7.2025, gegen 14 Uhr, zu einem tödlichen Gleitschirm-Unfall gekommen. Ein 68-jähriger deutscher Pilot war nach einem massiven Einklapper im Gipfelbereich des Berges abgestürzt. Er zog sich beim Aufprall auf dem Gelände unmittelbar tödliche Verletzungen zu. Von Teilen des Unfallfluges und des Absturzes lag Videomaterial zur Analyse vor.

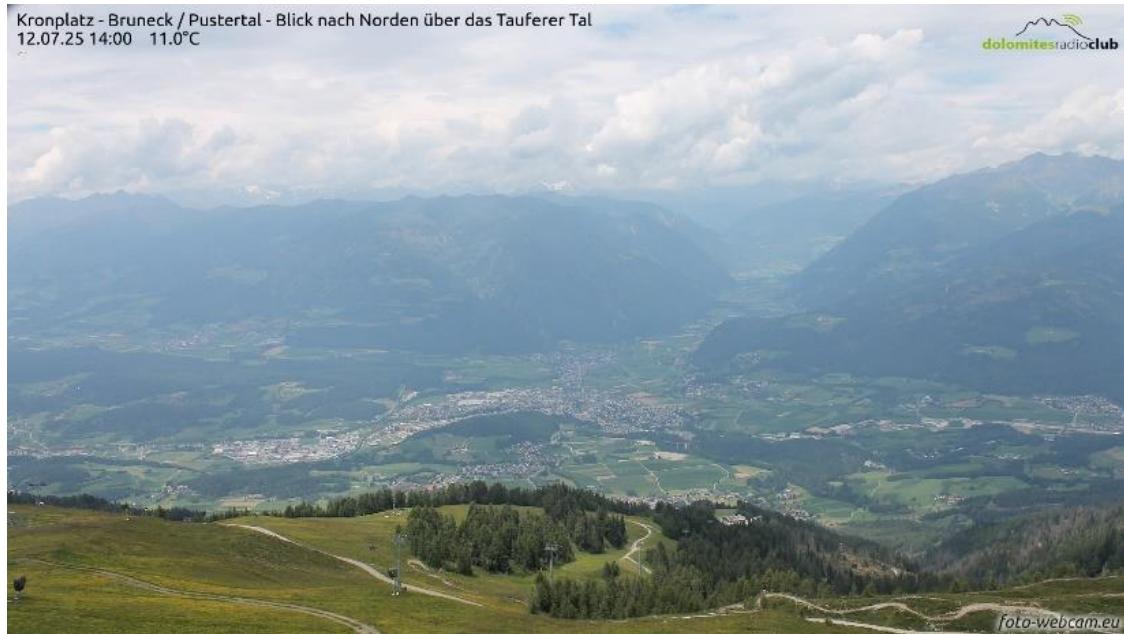
Webcam Kronplatz mit Blick nach Norden

Mit recht vielen Kumulus- und Zirrus-Wolken lag der Bewölkungsgrad zur Unfallzeit (14 Uhr) bei ca. 6/8, die Basishöhe bei 2500mNN. Die mit der labilen Luft erwartete Schauerneigung zeigte sich laut Radar-Archiv aber nur nachmittags mit einzelnen Schauerzellen im Bereich östlich der Dolomiten, der Bereich Kronplatz blieb weitläufig trocken.

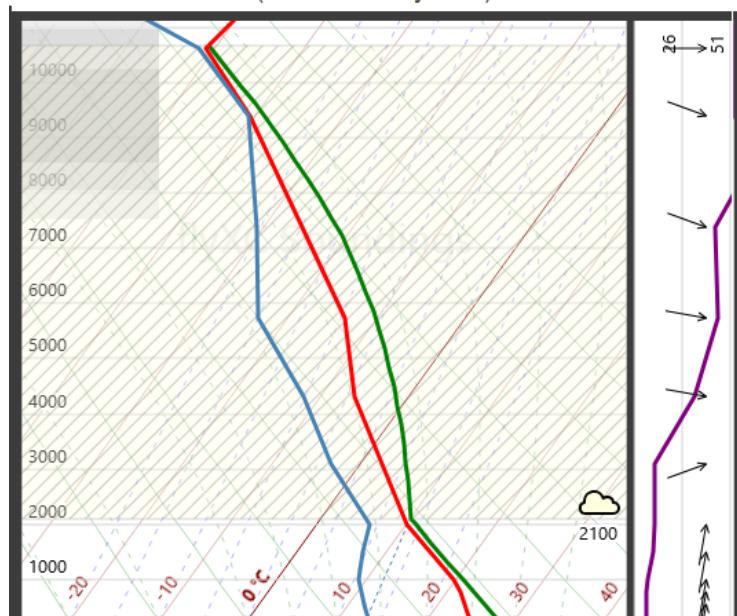
Prognosepunkt Bozen: Temp 12.07.25, 14:00 Uhr  
(Quelle: Windy.com)

Die Luftsichtung war mit einem T-Gradienten von 0,8°-0,9°/100m sehr labil (siehe den Bereich zwischen 1000-2000mNN im Temp für Bozen). Dadurch konnten nach Mittag schon leichte Auflockerungen kleinräumige, kräftige Ablösungen auslösen, die durch den deutlichen S/SW-Wind sogar noch „angeschoben“ wurden.

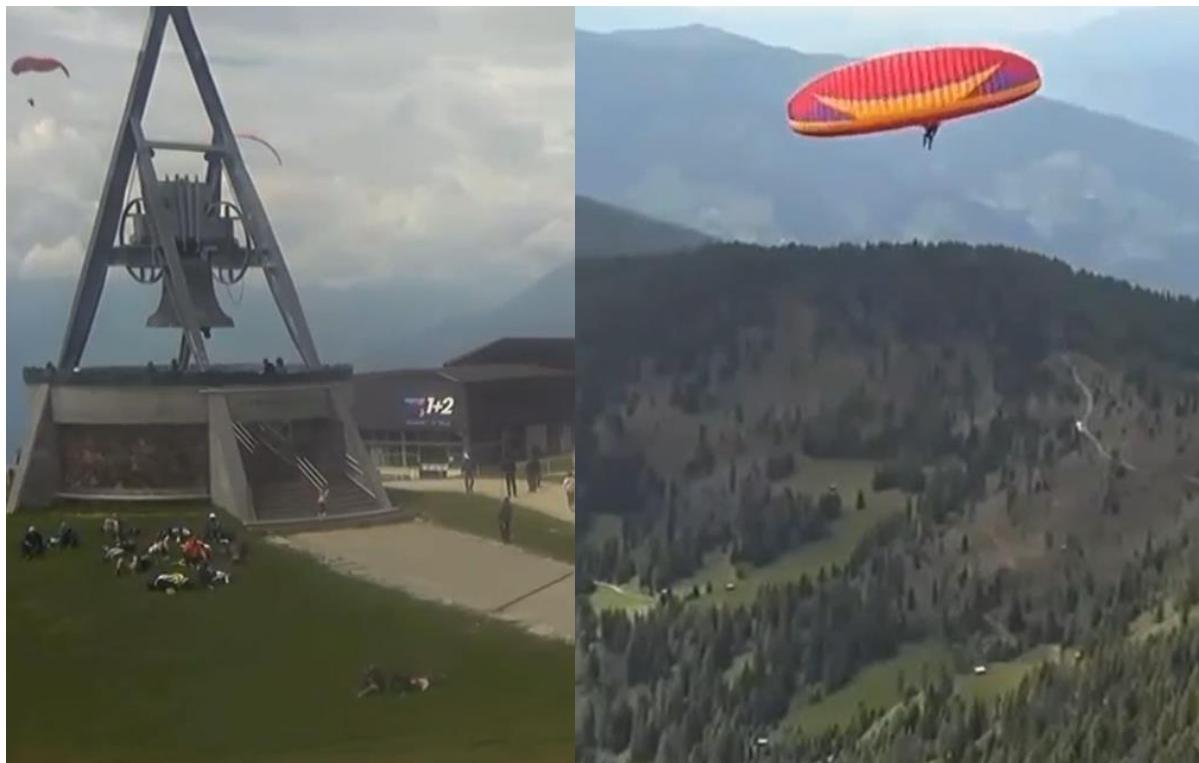
Als auslösender Faktor für die massive Störung (Einklapper) ist die Einwirkung der starken thermischen Ablösung/Starkböe/Dustdevil zweifelsfrei festzustellen. Beim Vergleich des Höhenverlustes zwischen dem massiven Einklapper und dem voll entwickelten Spiralsturz (30-35 m bei einer Zeitspanne von ca. 4-5 Sekunden) muss von einem schnellen direkten Übergang aus dem Klapper in den Spiralsturz ausgegangen werden. Zu Beginn des Spiralsturzes ist die Pilotenposition ca. 70° zur Kurvenrichtung versetzt (verdreht), ein Indiz dafür, dass der Pilot einer schnellen Drehbewegung oder seitlichen Vorschieß-Bewegung der Schirmkappe nicht direkt folgen konnte. Es lag kein Verhänger vor, die Kappe war in der Sturzspirale vollständig offen.

Ob der schnelle Übergang in den Spiralsturz durch das Öffnungsverhalten des massiven Klappers (z.B. „Schnalzklapper“ mit seitlichem Vorschießen der Kappe) initiiert wurde oder durch einen Steuerfehler des Piloten, ließ sich nicht klären. Im Spiralsturz selbst, war der Pilot passiv, ohne erkennbare Steuerbewegung. Dies ist bei schnellen Rotationen als Folge der Einwirkung von hohen G-Lasten nicht ungewöhnlich.

Abbildungen: Links, der massive Einklapper in der starken Turbulenz.

Rechts, der voll entwickelte Spiralsturz mit vollständig offener Kappe und ohne sichtbaren Piloteneingriff über die Bremsen. Zwischen den beiden Standbildern liegen ca. 5 Sekunden.

Auch eine anhaltende Einwirkung der starken thermischen Ablösung/Starkböe/Dustdevil kann, wie in der Meteo-Analyse von Volker Schwanitz thematisiert, zu dem schnell voll entwickelten Spiralsturz geführt oder dazu beigetragen haben.

Auch in geringer Höhe kann ein Rettungsschirm oft noch erfolgreich ausgelöst werden. In positiven Rotationen (Spiralsturz) erfolgt die Öffnung in der Regel sehr schnell. Die Empfehlung lautet: „Geht der Gleitschirm nach einer massiven Störung in eine schnelle und dynamische Rotation, muss der Retter sofort raus“. Um in einer solchen Situation schnell und richtig zu reagieren, sind Rettertrainings in der Turnhalle, im Sicherheitstraining oder im G-Force-Trainer dringend zu empfehlen. Mentales Training, das gedankliche Durchspielen der Abläufe und der Pilotenreaktionen, sind ein gutes Mittel, um die Reaktionszeiten zu verkürzen.
