**Unfallbericht des Deutschen Gleitschirm- und Drachenflugverbandes e.V. (DHV) vom
22.8.2025**

Am Nachmittag des 26. Juli 2024 kam es im Startbereich des Hang-Fluggeländes Neidlingen zu einem Gleitschirm-Unfall mit schwerverletztem Piloten.

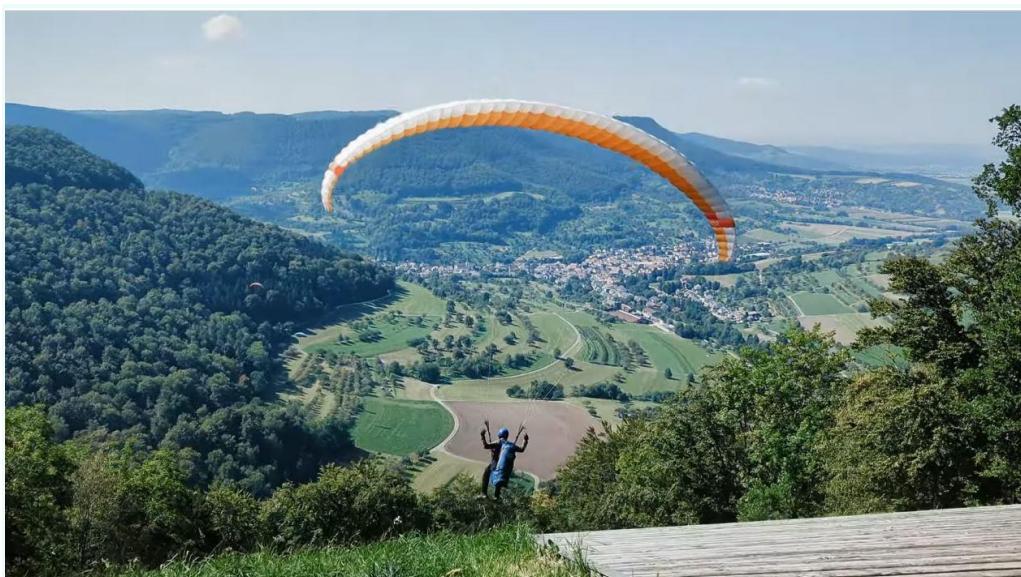
Abbildung: Der Startplatz des Fluggeländes Neidlingen

Der Schneisen-Startplatz in Neidlingen ist anspruchsvoll. Kurz, eng, beidseitig und unterhalb groÙe Bäume. Bei Einfluss von Seitenwind muss im Abflug aktiv gesteuert werden, um den Baumhindernissen nicht zu nahe zu kommen. Gleichzeitig wollen die Piloten so schnell wie möglich in die Sitzposition im Gurtzeug kommen- auch weil man im Hangaufwind bleiben will. Weniger erfahrene Flieger können mit diesem Workload an Aufgaben überfordert sein, besonders dann, wenn die Einnahme der Sitzposition nicht sofort klappt, weil die Standard-Methode nicht funktioniert.
