**Unfallbericht des Deutschen Gleitschirm- und Drachenflugverbandes e.V. (DHV) vom
10.12.2025**

Datum	17.6.2025	Uhrzeit:	Gegen 15.30 lokale Zeit
Land	Italien/Südtirol	Fluggelände	Speikboden , Grente
Pilot	69 Jahre, Lizenz seit 2004, sehr erfahrener und erfolgreicher Streckenflieger		
Gerät GS <input checked="" type="checkbox"/> HG <input type="checkbox"/>	Ozone Zeno 2 L, EN D	Prüfstelle	Air Turquoise
Gewichtsbereich	105-125 kg	Startgewicht des Piloten	Ca. 115-120 kg
Gurtzeug	Niviuk Arrow	Rettungsgerät	
Verletzungen Pilot	tödlich	Verletzungen Passagier	-
Ursachen	<input type="checkbox"/> Fehler Vorflugcheck, Startcheck <input type="checkbox"/> Steuerfehler <input type="checkbox"/> Beeinflusst (Gesundheit, Alkohol, Gefühle) <input type="checkbox"/> risikofreudig <input checked="" type="checkbox"/> Fehleinschätzung Wetter <input checked="" type="checkbox"/> Fehleinschätzung Wind/Gelände <input type="checkbox"/> Missachtung von Flugregeln <input checked="" type="checkbox"/> Ungeeigneter Start-/ Landeplatz <input type="checkbox"/> Unaufmerksamkeit <input type="checkbox"/> mangelhafte Luftraumbeobachtung <input type="checkbox"/> räumliche Fehleinschätzung <input type="checkbox"/> Unerfa

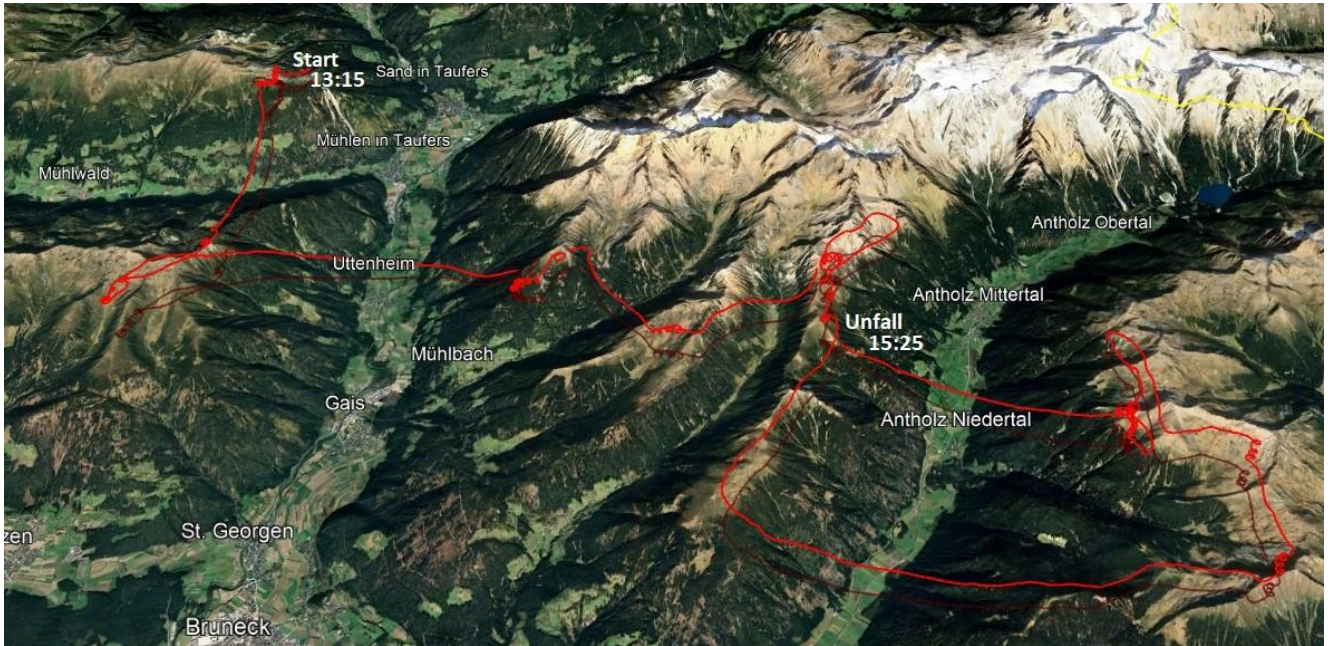
Abbildung: Der GPS-Track des Unfallfluges

Der Pilot war (begleitet von einem anderen Gleitschirmflieger) vom Speikboden bei Sand in Taufers zunächst nach Süden unterwegs, flog dann Richtung Osten über Tauferer Tal und Antholzer Tal, um dann wieder nach Westen zurückzufliegen, mit dem Plan am Startplatz der Grente zu landen (siehe Abbildung, Seite 2). Dort sollte biwakiert werden, um am Tag darauf früh zu starten, weil eine große Strecke geplant war.

Vom Unfallgeschehen gibt es den Bericht des Begleiters, der zusammen mit dem verunglückten Piloten auf Strecke war. Er beobachtete den Unfallablauf aus ca. 300 m Entfernung. Im Anflug (von Süden Richtung Norden) auf die große Almwiese der Grente flog der Pilot durch das Leegebiet in sehr unruhiger Luft, mit abwechselnd starkem Steigen und ebensolchem Sinken. Die aufgezeichnete Geschwindigkeit von 50 km/h+ kurz vor dem Absturz deutet auf zumindest zeitweises beschleunigtes Fliegen hin. Ein starker seitlicher Einklapper in ca. 40-50 m über Grund und ca. 100 m vom Hang entfernt, brachte den Gleitschirm in eine Drehbewegung (jedoch keine voll entwickelte Sturz-Spirale), die vom Piloten nicht unter Kontrolle gebracht wurde. Er schlug nach ca. 1,5 Umdrehungen mit einem maximalen Sinken von 7 m/s auf der stein-durchsetzten Almwiese auf. Der Rettungsschirm war nicht ausgelöst worden. Vom Augenzeugen wurde sofort die Rettungskette in Gang gesetzt. Der Pilot zog sich bei dem Unfall sehr schwere Verletzungen zu, an deren Folgen er knapp 3 Wochen später im Krankenhaus verstarb.

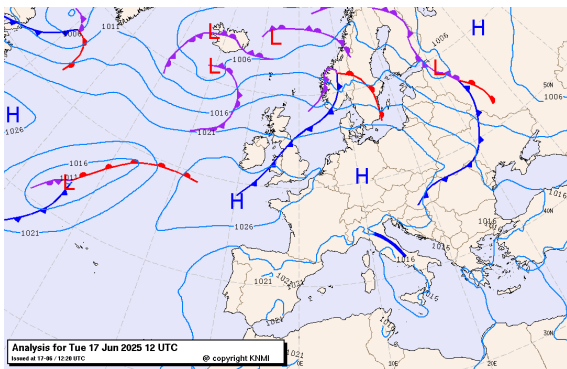
Frontenkarte 17.06.25 (Quelle: www.knmi.nl)

Hinter einer am Vortag durchgezogenen Kaltfront stellte sich am Unfalltag Hochdruckwetter mit etlichen hohen Ci-Feldern ein.

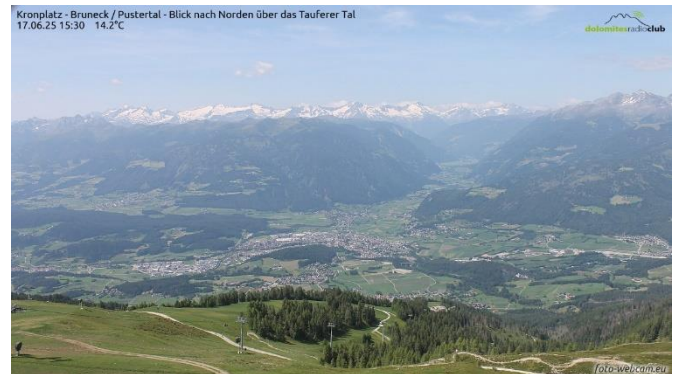
Webcam Kronplatz mit Blick nach Norden (Quelle: www.foto-webcam.eu)

Laut der Prognosen und auch laut Pilotenberichten wehte der überregionale Wind vormittags deutlich (ca. 20 km/h), ab Mittag schwach bis mäßig (ca. 15km/h) aus nördlicher Richtung und hatte einen deutlich nordföhnigen und böigen Einschlag. Im Unfallgebiet (Grente, Hochgebirge, Hauptkammnähe) sogar einen stark föhnigen, böigen Einschlag. Zur groben Einordnung: Die Druckdifferenz Bozen- Innsbruck betrug 3-4hPa.

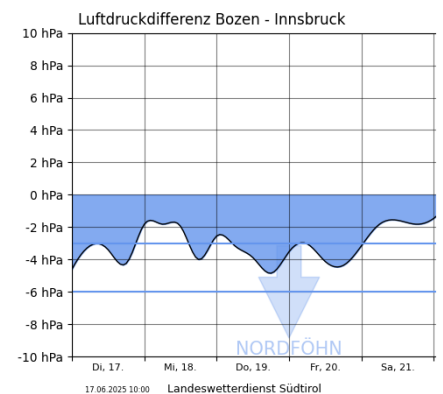
Progn. Bozen 17.6.25

Die Luftschichtung im Thermikraum war äußerst labil, der Temperatur-Gradient lag bei ca. $0,8-0,9^\circ/100m$ und wurde erst ab ca. 3000mNN hochdrucktypisch abgeschwächt/stabilisiert. Damit war die Thermik (trotz der abschirmenden Ci) oft stark und turbulent. Im Unfallgebiet wurde das Turbulenzpotential, durch den hier stark nordföhnigen Einschlag und die Leethermik-Situation, noch deutlich weiter verschärft.

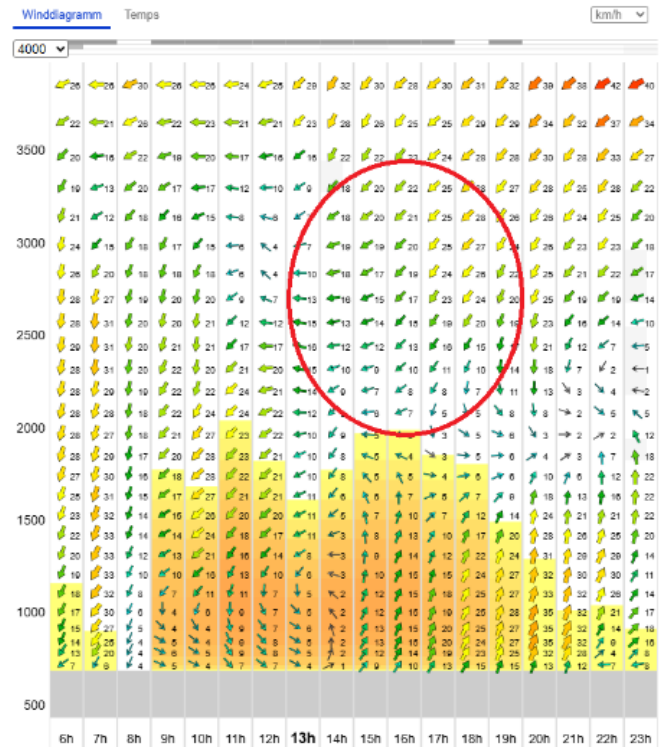
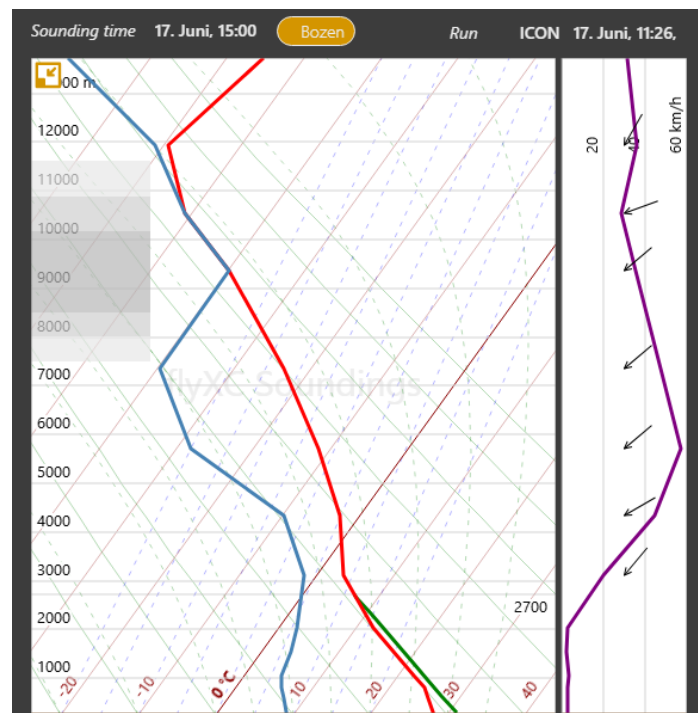
Temp Bozen 17.06.25 -15 Uhr

Bei der Einordnung von komplexen Flugwetterlagen ist die Schichtung aber oft „das Zünglein an der Waage“: Denn je labiler die Luftschichtung, desto stärker tritt das Turbulenzpotential von thermischen und/oder föhnigen Böen hervor bzw., desto stärker schlagen Böen aus höheren Luftschichten auch in tiefere, windschwächere Bereiche durch. Ebenso können selbst kleine „Sonnenlücken“ die Thermik- bzw. Turbulenz-Situation plötzlich und punktuell stark verschärfen.
