# Überraschender Starkwind am Hausberg

Der Rekordsommer und seine meteorologischen Herausforderungen

### Starkwindereignis im Bereich Kampenwand/Aschau, Sa. 14.07.18, gegen 16-16.30 h

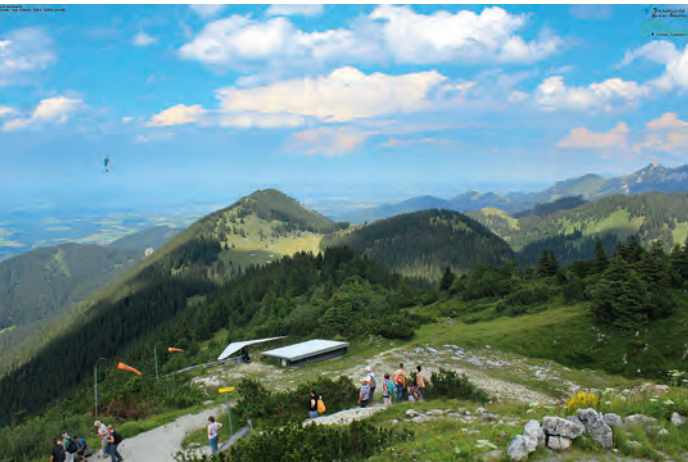
↑ Das Webcam-Archiv zeigt das Gewitter in der Ferne.

Hier das 16.10 Uhr Webcambild vom Nachbarberg Hochries, mit Blick nach NO zum Chiemsee (Quelle: [www.foto-webcam.eu](http://www.foto-webcam.eu)):

Auch wenn im unmittelbaren Umfeld der Kampenwand augenscheinlich keine akute Gefahr zu sehen ist, muss doch der in der oberen Bildmitte zu sehende Gewitterkomplex klar als Gefahrenherd eingestuft werden. In diesem Fall verdeckt seine Wolkenformation sogar den Blick auf die dahinter liegende massive Gewittertätigkeit (s. Radarbild), die sicher einen bedeutenden Anteil an der Stärke des Windereignisses hatte.

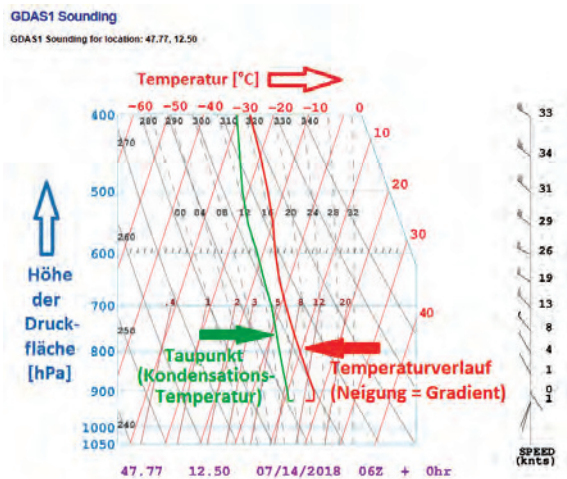
Betrachtet man die Luftschichtung anhand des Temps, fällt die sehr starke Neigung der Temperaturlinie, also die sehr hohe Labilität der Luftschichtung, ins Auge. Der Thermikgradient lag an diesem Tag bei sehr starken 0,9°C/100 m und schwächte sich erst ab 3.500 m NN (= 750 hPa) etwas ab. Solch eine hochlabile Schichtung sorgt für starke, schnell aufsteigende Thermiken und bei Schauer-/Gewitterneigung für ein entsprechend schnelles Aufbauen der Überentwicklungen.

↑ Der Temp zeigt die hochlabile Schichtung und deutlich Feuchte, damit war ein schnelles Aufquellen von Schauern/Gewittern möglich.

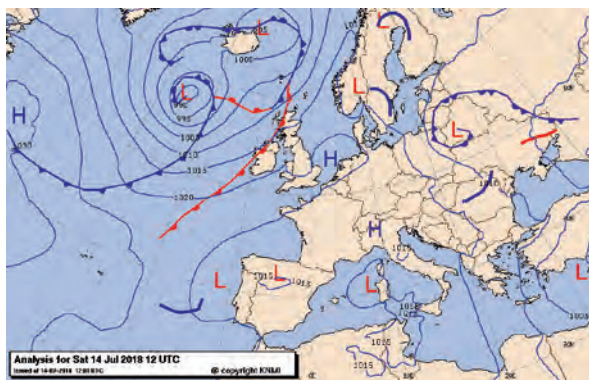
Die Wetterlage am Sa. 14.07.18 wurde in der Region Chiemgau von schwachem Hochdruck und einer schwachen NW-Strömung bestimmt. Die Luftmasse war dabei sehr labil/thermikstark geschichtet und im Tagesverlauf bildeten sich vor allem Richtung O/NO kräftige Schauer/Gewitter aus (ein Höhentief mit Kern über Polen labilisierte hier). Im Alpenraum herrschte ein Tick mehr Hochdruckeinfluss und es entstanden nur einzelne Überentwicklungen im Tagesverlauf.

↑ 14.7.18: Schwacher Hochdruck und schwache NW-Strömung

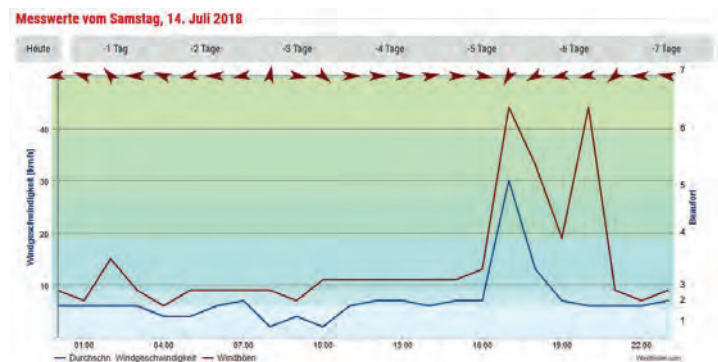
Analog zum Schauer-/Gewitterfeld, zeigen die Windmesswerte (Werte der stündlichen Maximal-Böen) die Ausbreitung des massiven Böenfeldes an (59 km/h im NO und 44 km/h noch am Chiemsee). Auch die Messwerte vom nahen Chiemsee (Quelle: [www.Windfinder.com](http://www.Windfinder.com)) zeigen die plötzliche Starkwindphase mit Böen bis zu 44 km/h, die dort etliche Wassersportler in Seenot brachte.

↑ Windmesswerte vom Chiemsee zeigen die plötzliche Böenwalze.

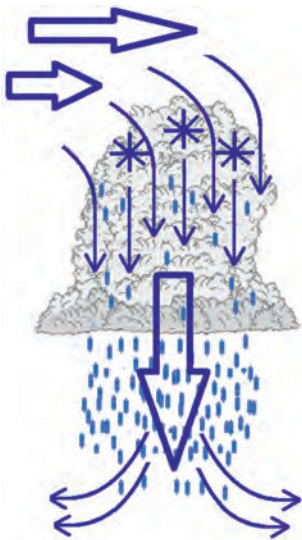
Solche Böenwalzen, Fallböen oder Downbursts entstehen, wenn in einer starken Schauerwolke oder einer Gewitterwolke das vom Aufwind in der Schwebelage gehaltene Wasser (bzw. Eis) nicht mehr gehalten werden kann und herabfällt. Dabei verdunstet ein Teil des Wassers und die Eispartikel schmelzen, wobei sich die Luft stark abkühlt. Diese schwere Kaltluft fällt dann mit zunehmender Geschwindigkeit Richtung Erdboden und breitet sich dort bodennah als Böenwalze aus. Zudem werden in dem entstehenden Abwindschlauch auch die höheren Luftschichten und damit auch deren starker Höhenwind mit nach unten gerissen (Impulstransport durch konvektive Umlagerungen), was der Böenwalze weiteren Anschlag verleiht.

← Vereister Regen in einer Schauer-/Gewitterwolke schmilzt auf den Weg nach unten und kühlt die Luft ab. Diese Kaltluft breitet sich bodennah als Böenwalze aus.
