# Karabinerbrüche während des Flugbetriebes

Fakten, Ursachen und Konsequenzen.

Eine Zusammenstellung von Reiner Brunn

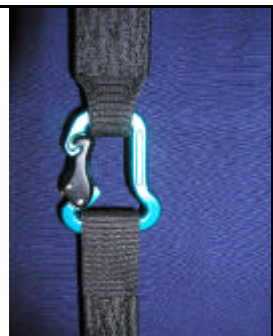
**Versuchsaufbau:**

Bei dem Versuchsaufbau handelt es sich um die DHV Gurtzeugfestigkeitsmaschine, die Krafteinleitung auf die fabrikneuen Karabiner / Verbindungselemente fand über definierte Gurtbänder statt.  
**Versuch 1:** Überprüfung der Mindestfestigkeitsangabe des Herstellers über 10 sec.  
**Versuch 2:** Bruchlastermittlung an dem selben Karabiner, der bereits Versuch 1 durchlaufen hat (Mittelwert aus drei Versuchsobjekten)

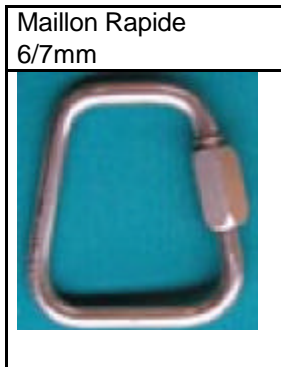
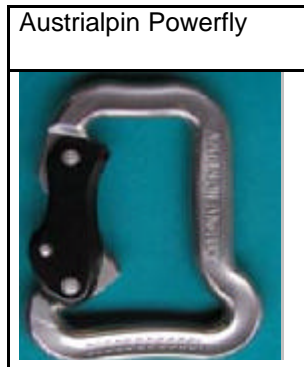
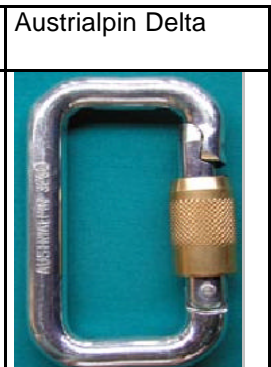
## Konfigurationsbeispiele Doppelsitzeraufhängung

Rettungsgerätverbindungsleine

Die richtige „Bestückung“ der Doppelsitzeraufhängung scheint bei vielen Doppelsitzerpiloten, Flugschulen und auch einigen Herstellern nicht bekannt zu sein, denn an so mancher Hauptverbindung zum Doppelsitzergleitschirm befinden sich Alu Automatikkarabiner mit Mindestbruchlasten von 15kN-20 kN ! Dies ist meist nicht bzw. nur bedingt ausreichend, da die geforderte Mindestfestigkeit jedes Verbindungselementes auch hier beim neunfachen des max. Startgewichtes des Doppelsitzergleitschirmes liegt. Im folgenden eine Auflistung der geeigneten Verbindungselement für die Hauptaufhängung zum Doppelsitzergleitschirm.

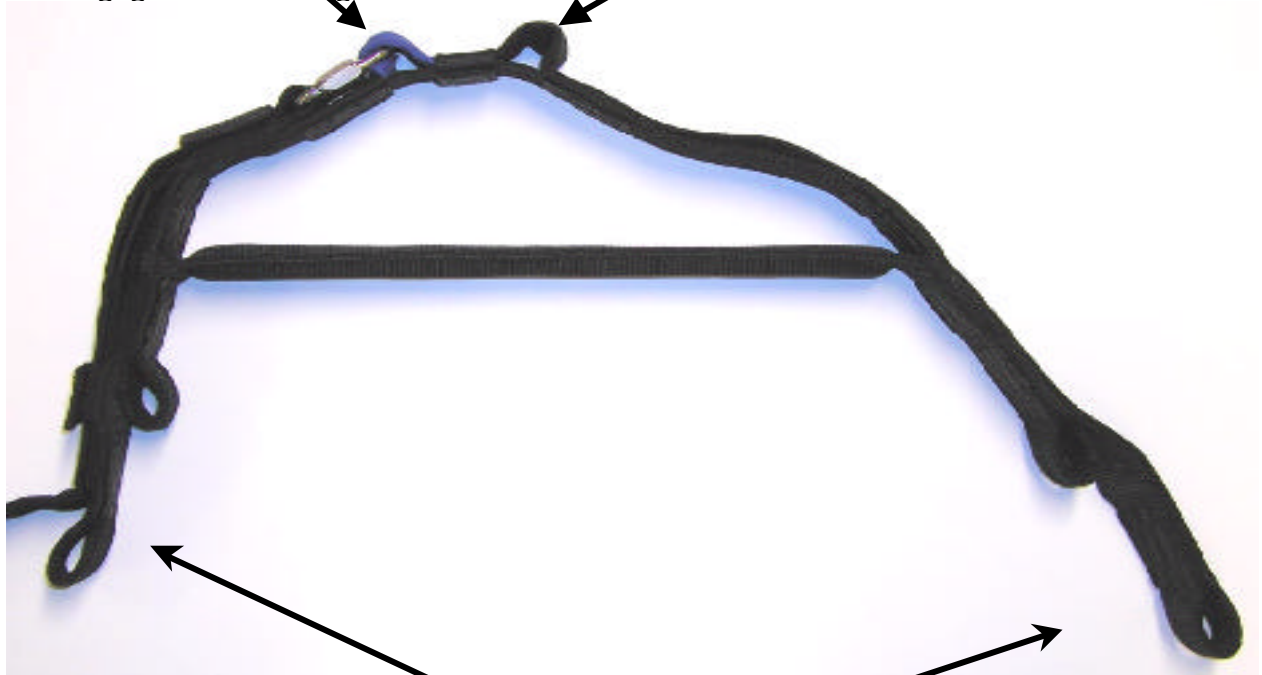
Fly Automatic / Stubai	Woddy valley / Camp	SIL / Finsterwalder	Sup'Air	Parafly Automatic / Austrialpin
