Unfallbericht des Deutschen Hängegleiterverbandes vom 22.7.2012

Datum	23.06.2012	Uhrzeit:	ca. 20:00 Uhr
Land	Deutschland	Fluggelände	Kandel/Schwarzwald
Pilot	Pilotin, 47 Jahre, A-Lizenz seit 1993, B-Lizenz seit 1998, regelmäßige Flugpraxis, flog das Unfallgerät seit ca. einem Jahr		
Gerät GS <input checked="" type="checkbox"/> HG <input type="checkbox"/>	Swing Mistral 6.24, LTF B, Musterprüfnr. DHV GS-01-1885-10, Stückprüfdatum: 11.8.2010	Prüfstelle DHV	Helm Charly Insider Integral Prüfnorm: EN CE 966
Gewichtsbereich	65-90 kg	Startgewicht des Piloten	ca. 75-80 kg
Gurtzeug	Advance Axess 2 Air, Gr. S, Musterprüfnr. EAPR-GZ-7253/10, Stückprüfdatum: nicht eingetragen	Rettungsgerät	Independence Seven Up M, Musterprüfnr. DHV GS-02-0119-04, Stückprüfdatum:2/2008
Verletzungen Pilot	tödlich	Verletzungen Passagier	-

Am Abend des 23.6.2012 war es am Landeplatz Kandel zu einem tödlichen Gleitschirmunfall gekommen. Eine 47-jährige Pilotin war aus einer Höhe von 200-250 m GND in einer Steilspirale mit hoher Sinkgeschwindigkeit auf dem Wiesenboden aufgeprallt und hatte sich tödliche Verletzungen zugezogen.

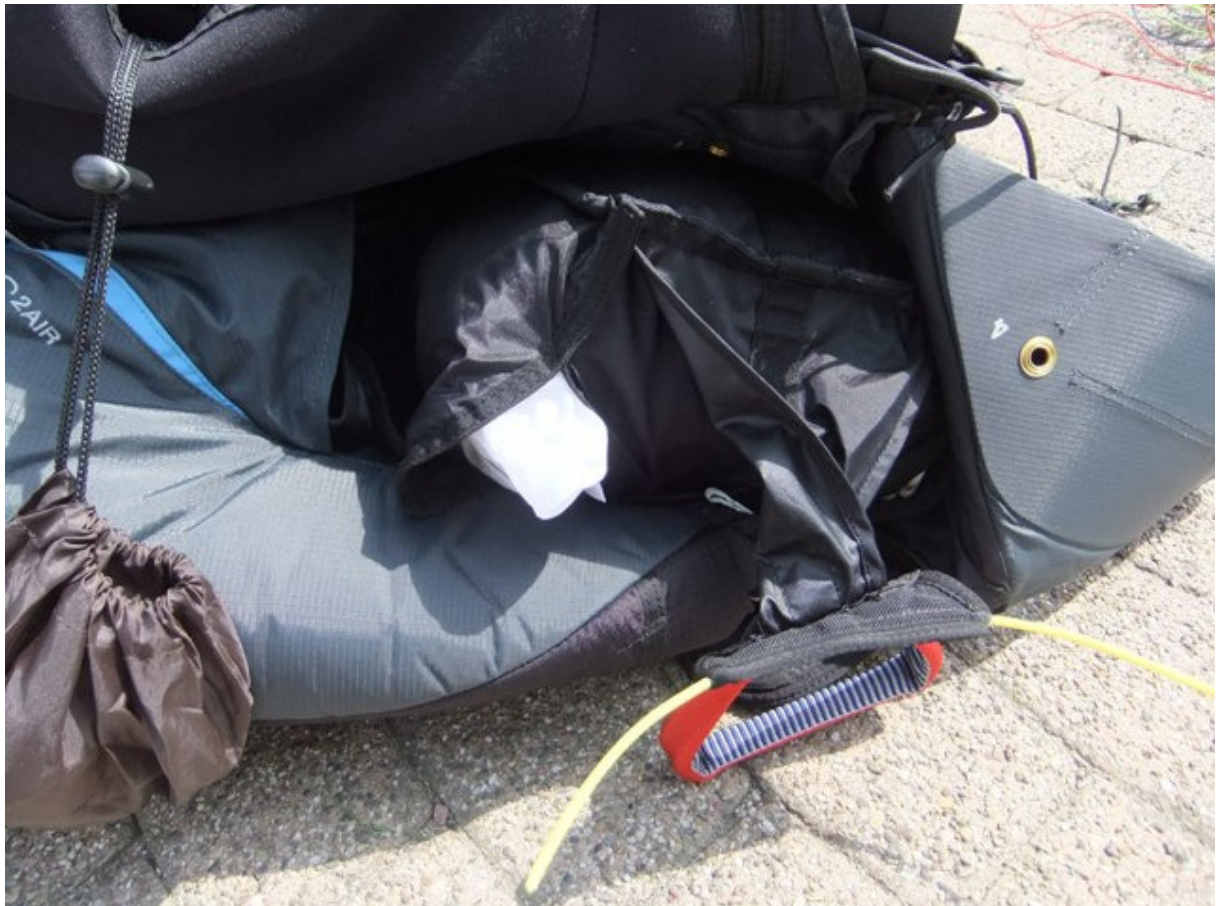
Am Gurtzeug war der Griff des Rettungsgerätes aus seiner Arretierung abgezogen, der Rettungsgeräte-Außencontainer war offen. Das Rettungsgerät selbst war nicht ausgelöst worden. Keiner der Ersthelfer konnte sich daran erinnern, ob dieser Zustand bereits bei Auffinden der Pilotin bestand oder ob der Griff bei den Erste-Hilfe-Maßnahmen versehentlich abgezogen und der Container dadurch geöffnet worden war.

Abbildung 1: Zustand des Rettungsgerätes nach den Erste-Hilfe-Maßnahmen. Der Griff aus seiner Arretierung abgezogen, der Außencontainer offen, der Rettungsschirm nicht ausgelöst.

Es fanden sich keine Hinweise darauf (Zeugenberichte, Spuren, etc.) dass sich der Rettungsgeräte-Außencontainer durch die Aufprallenergie von selbst geöffnet hat. Es wurde eine Überprüfung der Auslösbarkeit des Retters aus dem verschlossenen Gurtzeug-Container vorgenommen. Diese Kompatibilitäts-Überprüfung verlief problemlos.

Es konnte abschließend nicht geklärt werden, ob der Außencontainer während der Erste-Hilfe-Maßnahmen durch einen der Ersthelfer versehentlich oder durch die Pilotin während des Absturzes absichtlich geöffnet wurde.
