Unfallbericht des Deutschen Hängegleiterverbandes vom 15.09.2009

Datum	27.8.09	Uhrzeit:	14:15
Land	Österreich	Fluggelände	Neunerköpfl
Pilot	Männlich, 59 Jahre, Hängegleiterpilot seit 1985		
Gerät GS <input type="checkbox"/> HG X	A-I-R Atos VX	Prüfstelle	DHV
Gurtzeug	Woody Valley Tenax	Rettungsgerät	-
Verletzungen Pilot	Tödliches Polytrauma	Verletzungen Passagier	-

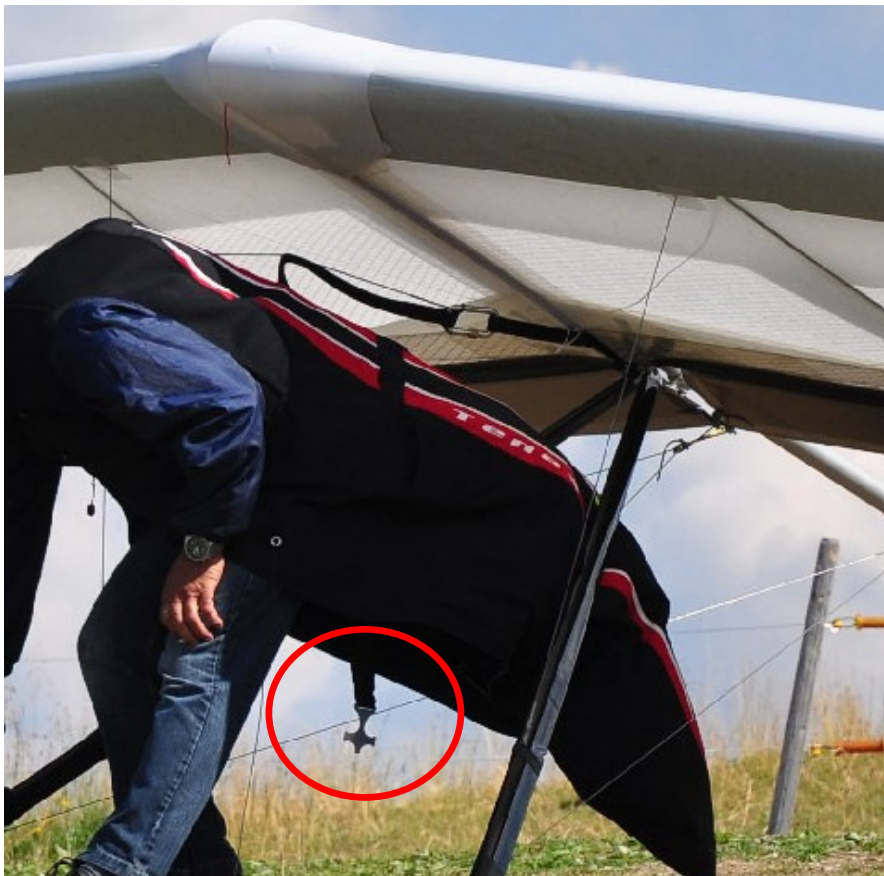
*Bild 1:
Der Pilot hat seine Startvorbereitungen beendet. Im Moment der Aufnahme schaltet er gerade sein Vario/GPS ein. Deutlich sichtbar (im Kreis), das T-Stück der Beingurteverschlüsse. Beide Beingurte sind unverschlossen.*

Sicherheitshinweise: Der Unfall mahnt insbesondere an die Wichtigkeit des Startchecks.

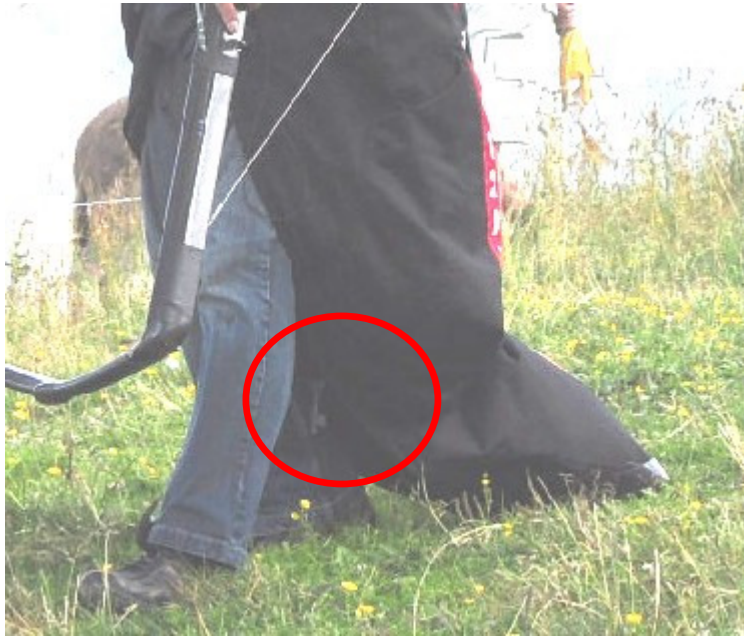
*Bild 2:
Der Pilot unmittelbar vor dem Start. Im Bild deutlich ersichtlich: Beide Beingurte sind offen, das zum Verschließen notwendige T-Stück hängt frei herunter (im Kreis).*

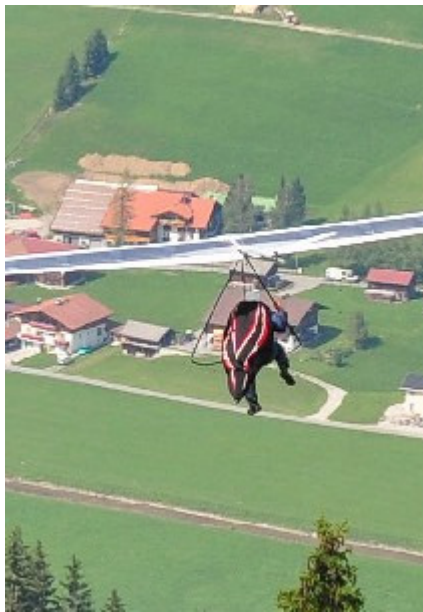
Bild 3: Der Pilot wenige Sekunden nach dem Start. Wegen der offenen Beingurte wird der Unterkörper des Piloten in eine hängende Lage gezwungen. Trotz sichtbarer Bemühungen gelingt es ihm nicht, die Beine soweit nach hinten zu strecken, dass er mit den Füßen in das Gurtzeug gelangt.

In der weiteren Folge des Fluges muss der Oberkörper des Piloten immer weiter aus dem Oberteil des Gurtzeugs gerutscht sein. Schließlich hing sein Körper senkrecht nach unten, er selbst nur noch mit den Händen an der Trapez-Basis, bis ihn vermutlich die Kräfte verlassen haben.

Unfallanalyse: Der tödliche Unfall hatte seine Ursache darin, dass der Pilot vor dem Start das Verschließen der Beingurte vergessen hatte. In der Folge rutschte er immer weiter aus dem Gurtzeug, bis er sich nur noch mit den Händen an der Trapez-Basis halten konnte.
