Untersuchung der Vorfälle mit dem Gleitschirm-Karabiner Paralock 3

DHV Referat Sicherheit und Technik

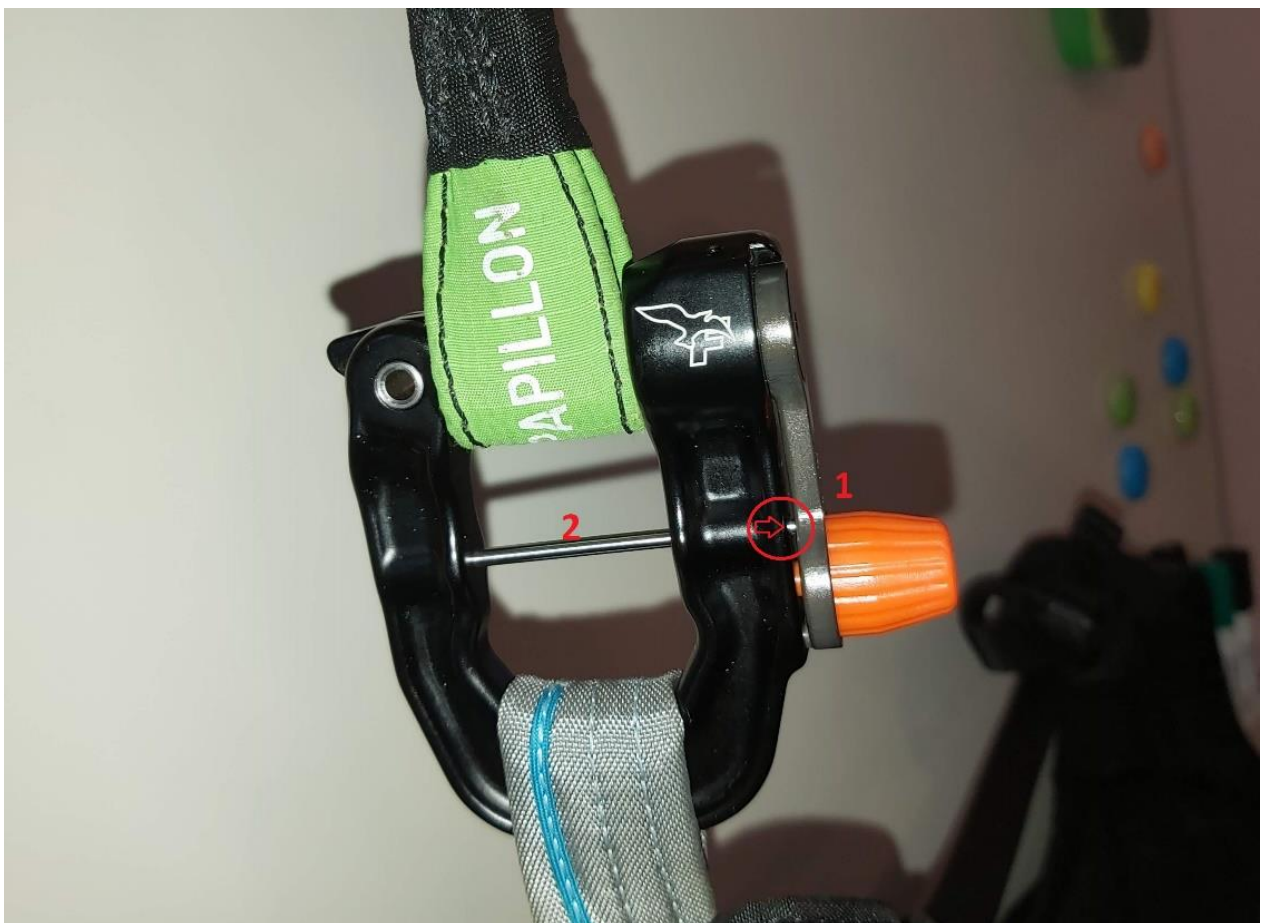
1. Korrekte Montage

Ist der Schwenkhebel (1) mit einem hörbaren Klick in der unteren Position eingerastet und wurde der Sicherungspin (2) verriegelt (Kreis), kann es nicht zu einer unbeabsichtigten Öffnung kommen. Der Schwenkhebel kann in dieser Konfiguration nicht mit dem Entriegelungsknopf (orange) betätigt werden.

Diese Konfiguration ist in der Betriebsanleitung für alle Betriebsarten vorgeschrieben.

Achtung! In vorangegangenen Betriebsanleitungen war der Betrieb ohne verriegelten Sicherungspin für den einsitzigen Betrieb erlaubt.

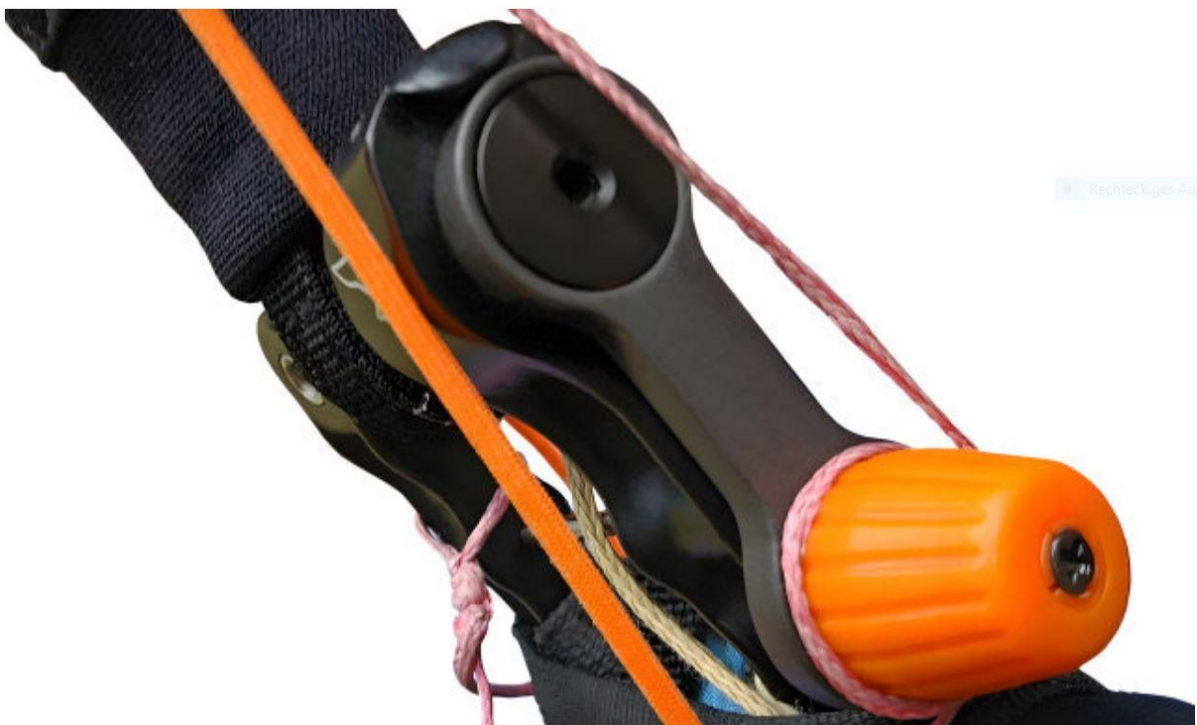
Mindestens zwei der bekannt gewordenen Vorfälle waren verursacht worden durch die Beschleuniger-Leine. Die entlastete Beschleuniger-Leine hatte sich um den Entriegelungs-Knopf des Schwenkhebels geschlungen und beim anschließenden Beschleunigen zur Aktivierung der Entriegelung geführt und den Karabiner geöffnet. Der erste Vorfall war dem DHV am 21.6.2024 gemeldet worden und hatte zu einer [Sicherheitsmitteilung der Fa. Finsterwalder am 7.7.2024](#) geführt. Diese schreibt vor, dass die Paralock 3 in allen Betriebsarten nur mit verriegeltem Sicherungspin benutzt werden dürfen. Der zweite Vorfall ereignete sich am 20.7.2024.

Abbildung aus der Sicherheitsmitteilung der Fa. Finsterwalder vom 7.7.2024

Die Funktion als Trennkarabiner macht beim Paralock 3 eine recht komplexe Mechanik notwendig. Nutzer des Paralock 3 müssen sich mit den Funktionen und möglicher Fehlbedienung gründlich vertraut machen und die erforderlichen Checks vor jedem Flug konsequent und gründlich durchführen. Die Paralock 3 dürfen nur mit eingerastetem Schwenkhebel und verriegeltem Sicherungspin verwendet werden. Dieser Zustand ist sorgfältig zu kontrollieren, indem geprüft wird, dass der Schwenkhebel mit dem Entriegelungsknopf nicht geöffnet werden kann. Unbedingt Bedienungsanleitung beachten!

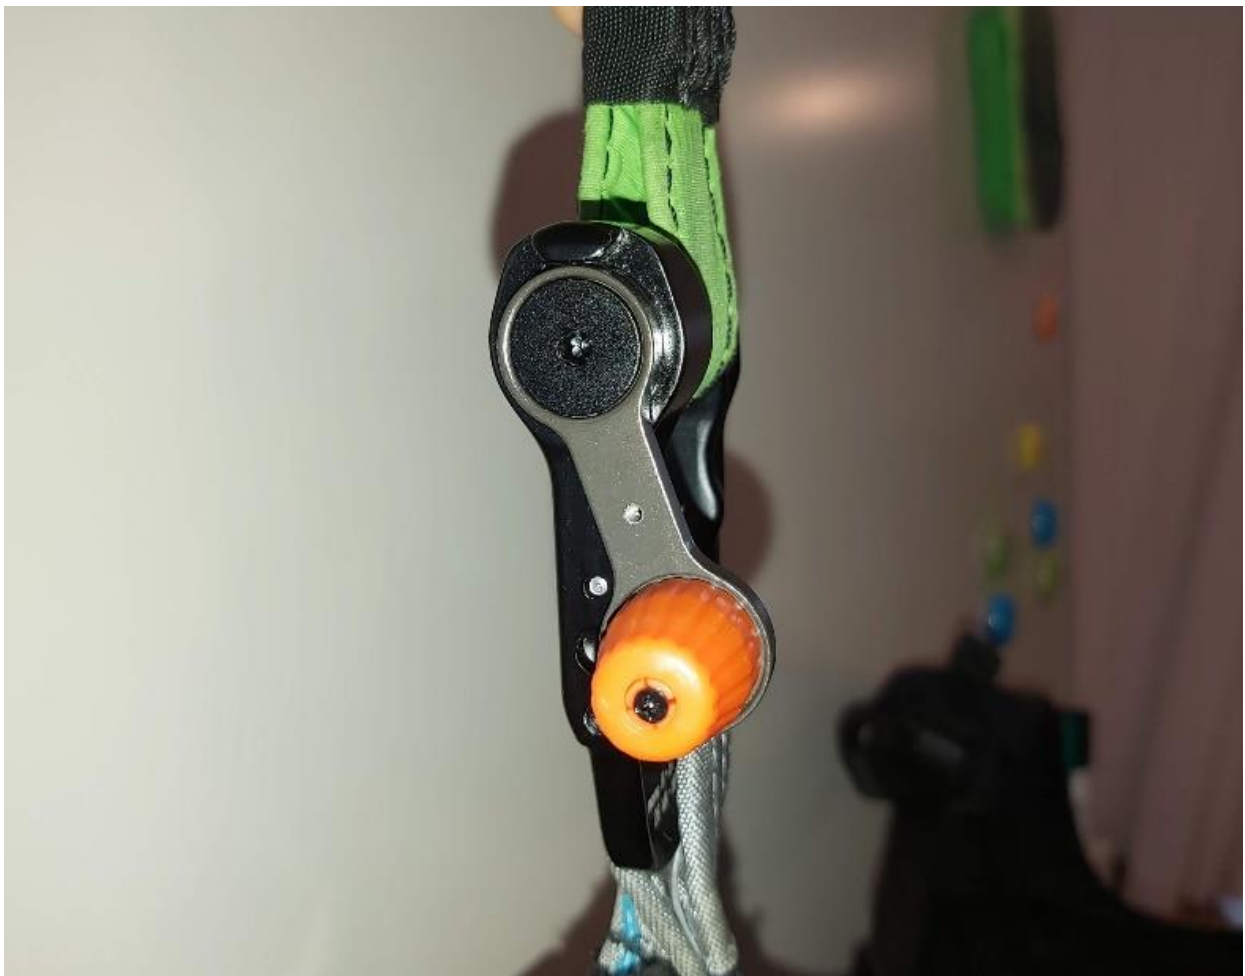
Die Feder des Schwenkhebels ist nicht stark genug, um diesen immer selbständig in der unteren Position einrasten zu lassen. [In diesem Video ist das gut ersichtlich](#). Wird der Schwenkhebel nach dem Befestigen des Tragegurtes losgelassen, reicht die Federkraft, um den Hebel in der unteren Position einrasten zu lassen, wobei er verschlossen wird. Führt man den Schwenkhebel aber gebremst nach unten, rastet er nicht selbständig ein. Von Hand muss der Schwenkhebel in die Position zum Einrasten geführt werden.

Abbildung: Schwenkhebel, nicht in der unteren Position eingerastet

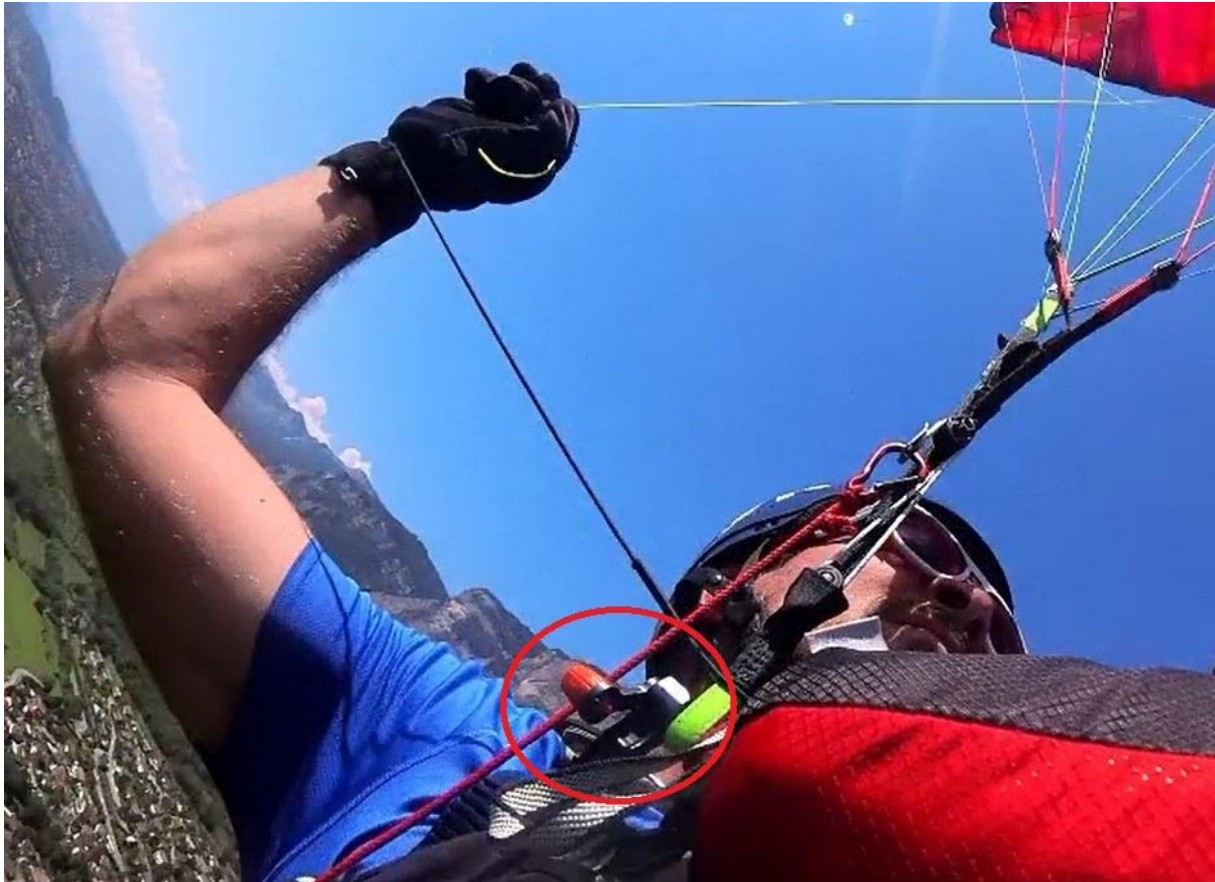
Auf diesem Video-Standbild ist zu sehen, dass der nicht eingerastete Schwenkhebel durch die Leine des Beschleunigers aufgedrückt wird. Im weiteren Verlauf des Fluges kam es zu der Auslösung des Paralock 3 durch die Beschleuniger-Leine. Der Pilot landete am Retter.

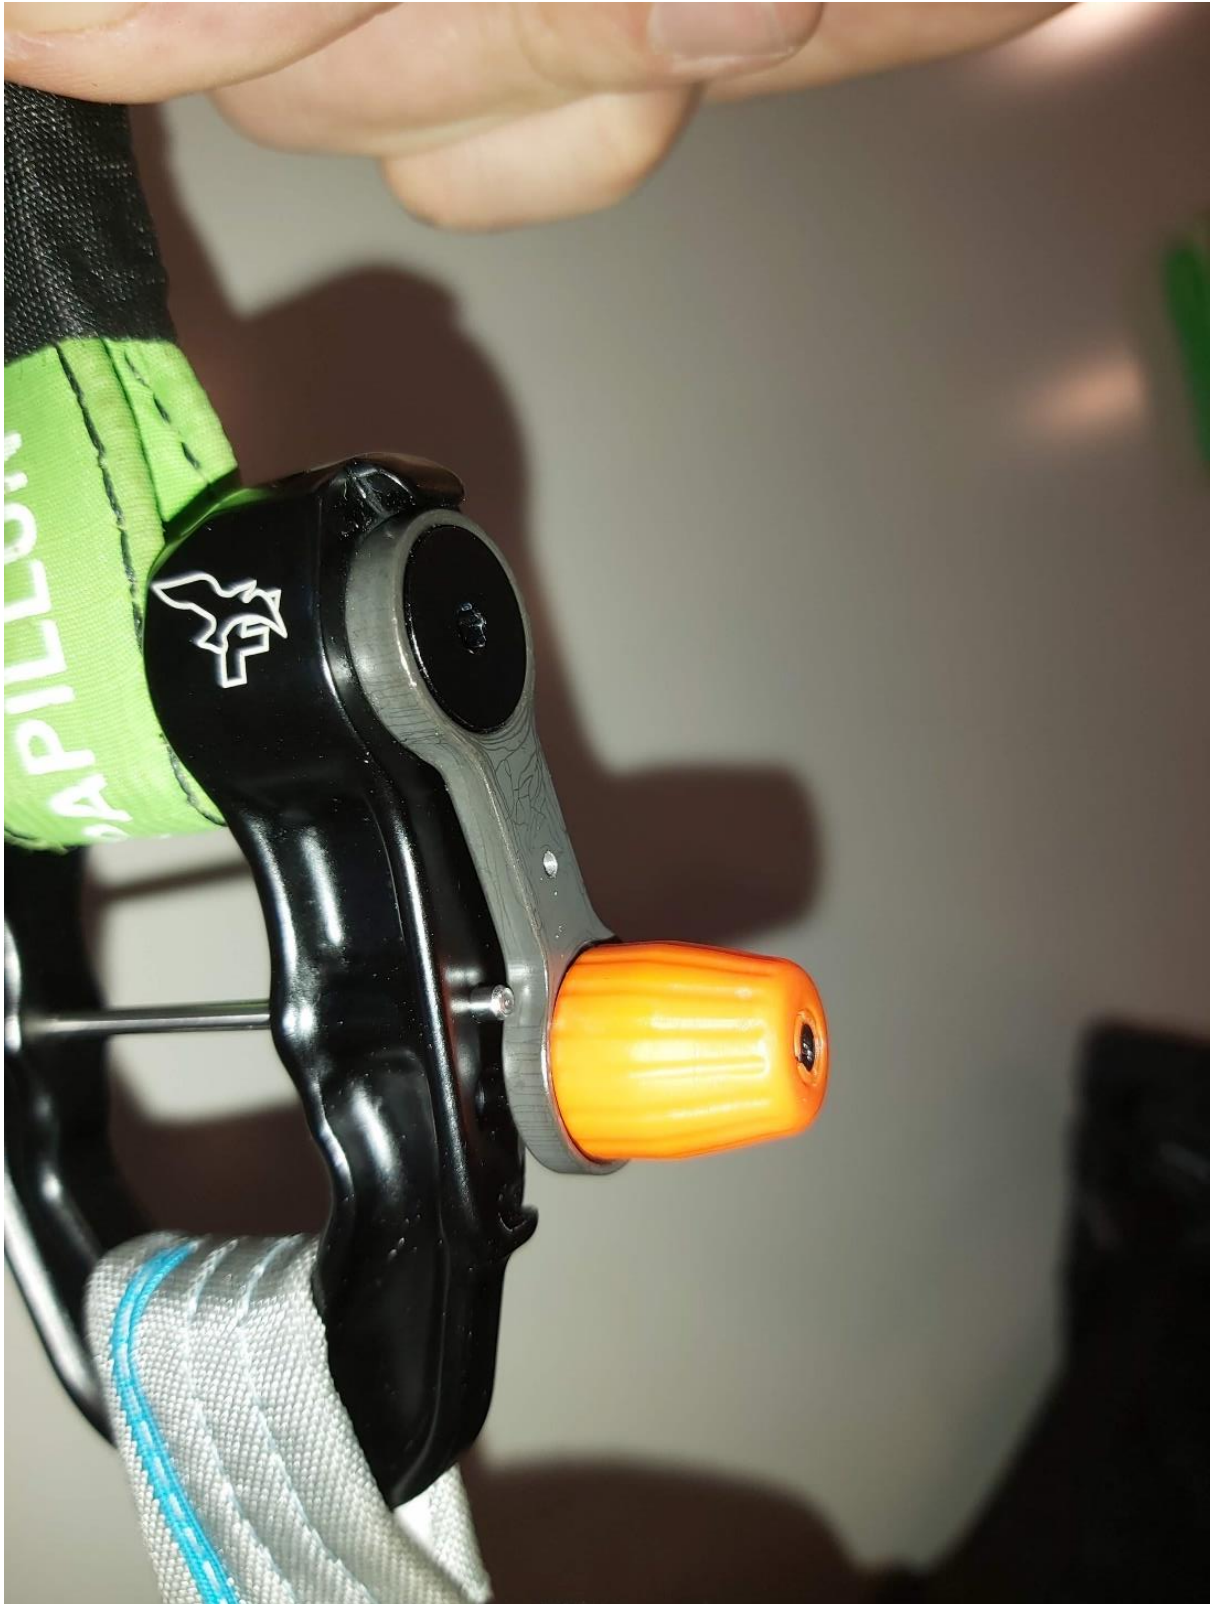
Auch ohne eingerasteten Schwenkhebel kann der Sicherungspin in die geschlossene Position geschoben werden. Er verbindet sich dann aber nicht mit dem Schwenkhebel und sichert diesen deshalb nicht. Vielmehr blockiert der Sicherungspin den Schwenkhebel in ungesicherter Stellung, er kann nicht mehr in der unteren Position einrasten. Der Schwenkhebel bleibt gänzlich ungesichert. Er kann mit wenig Kraft, z.B. bei einer Steuerbewegung, durch die Leine des Beschleuniger oder entlastete Leinen nach einer Klapper, unbeabsichtigt nach oben bewegt werden und so den Tragegurt auslösen.
