Rettungsgerätegriff in Gleitschirm verhängen

Unfalluntersuchung zur Sicherheitsmitteilung Gleitschirmgurtzeug Charly Cruiser

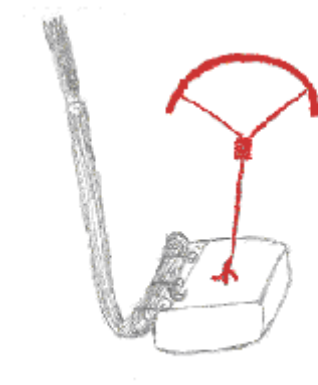
Abb. 1

Rettungsgerät nach dem Lösen aus dem Außencontainer

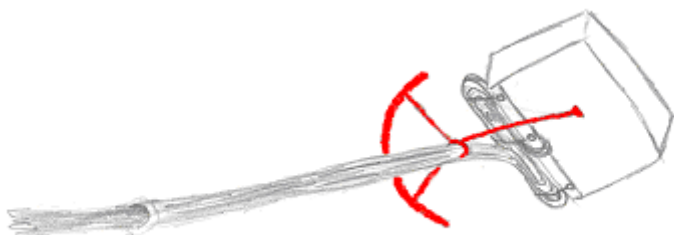
Abb. 2

Beim Wegschleudern kann sich der Griff wegen der langen Verbindungsleine um das Fangleinenbündel wickeln

Der Hersteller des Gurtzeuges, Fa. Charly Produkte tauscht die betroffenen Griffe kostenlos gegen eine Neukonstruktion (geschlossener Alu- Bügelring der sich nicht in den Fangleinen verhängen kann) aus.

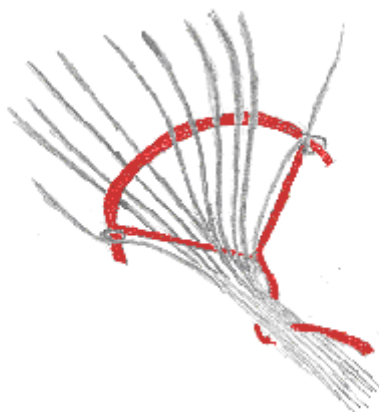
Abb. 3

Anlässlich der Begutachtung der von der Polizei freigegebenen Ausrüstung fiel auf, dass der Auslösegriff des Rettungsgerätes fast vollständig in das Fangleinenbündel des Rettungsschirmes eingeschlaucht war. Versuche des DHV ergaben, dass die Form des Rettungsgerätegriffes und die Länge der Verbindung Griff- Innencontainer (Abb. 1) ein selbständiges Einschlaufen in das Fangleinenbündel des Rettungsschirmes reproduzierbar ermöglichen. Der Griff wirkt dabei wie ein Anker, der sich beim Wegschleudern in den Leinen des Rettungsschirmes verfangen kann und eine Öffnung mit hoher Wahrscheinlichkeit unmöglich macht. (Abb. 2) Durch die steife, eckenreiche Bauart des Aluminium- Griffes ist auch bei kräftigem Zug an der Verbindungsleine des Rettungsschirmes ein Lösen des Griffes aus dem Fangleinenbündel fast unmöglich.(Abb.3)

Das Verhängen des Griffes in den Fangleinen war mit relativ hoher Wahrscheinlichkeit die Ursache für das Versagen des (neugepackten) Rettungsschirmes.

Aufgrund der starren und eckenreichen Konstruktion des Griffes, kann es zum unlösbaren Verhängen in den Fangleinen des Rettungsschirmes kommen
