Tödliche Verwechslung; Karabiner falsch eingehängt

Tödlicher Unfall beim Gleitschirm - Windenschlepp am 23.06.02

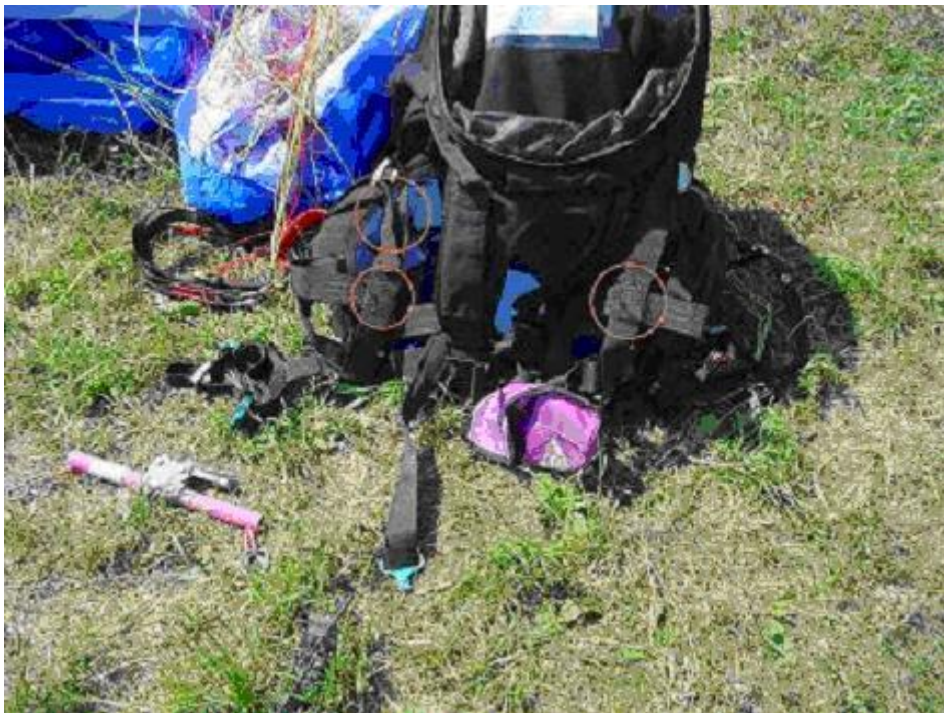
Abbildung 7: Das Unfallgurtzeug. Eingezeichnet, die zerstörten Nähte der Schlaufen, an welchen die Ringe zur Einschlaufung der Kreuzverstrebrung angebracht waren. Die herausgerissenen Ringe sind an den Schraubschäkeln der Schleppklinke zu sehen. Dort befanden sich auch die Hauptkarabiner, die vor der Aufnahme dieses Bildes entfernt worden waren.

Obwohl eine Kontrolle von Vorseil und Klinke vor dem Start durchgeführt wurde, bemerkten weder Fluglehrer noch Startleiter den fatalen Fehler. In ca. 20 Meter Höhe rissen die Nähte der Schlaufen, in welchen die Kreuzverstrebringsringe befestigt waren. Die Ringe, mit den darin befestigten Karabinern der Hauptaufhängung und der Schleppklinke, wurden vom Gurtzeug abgerissen -der Gleitschirm hatte sich vollständig vom Gurtzeug getrennt. (Abbildung 7) In der Folge kam es zu dem tödlichen Absturz.

Warum die als Schleppschlaufen geprüften Ringe der relativ geringen Belastung des Schleppvorganges nicht standhielten, lässt sich nicht schlüssig beantworten. Möglicherweise waren die Nähte vorgeschädigt oder die Belastung erfolgte in einer für die Festigkeit ungünstigen Zugrichtung. Auch ein Herstellungsfehler ist nicht auszuschließen.

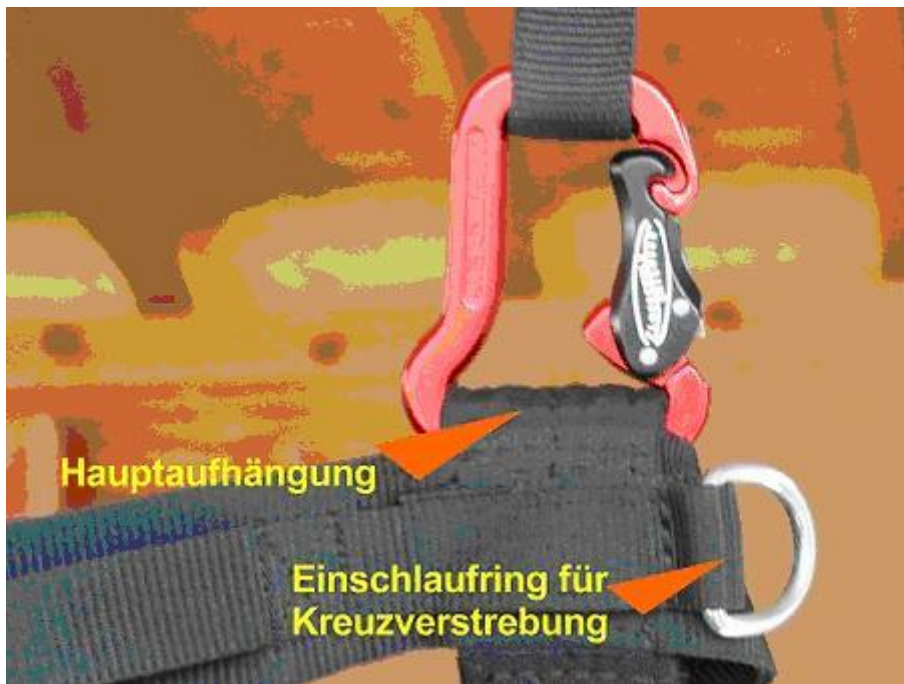
Abbildung 1: Bereich der Hauptaufhängung bei einem Gurtzeug mit Einschlaufingen für die Kreuzverstrebung

Das von dem Flugschüler verwendete Gurtzeug besitzt, wie andere Gurtzeuge auch, nahe der Hauptaufhängungen jeweils einen Metallring zum Einhängen der nachrüstbaren Kreuzverstrebung. (Abbildung 1) Dieser Ring ist mit einem Polyestergrt am Hauptgrt vernäht. Bei der Musterprüfung des Gurtzeuges wurde dieses Bauteil als Schleppklinkenbefestigung geprüft. (Belastung mit dem dreifachen des maximal zulässigen Startgewichtes = 360 kg) In der Betriebsanleitung des Gurtzeuges wird jedoch ausdrücklich darauf hingewiesen, dass diese Vorrichtung keine Schleppklinkenbefestigung ist, sondern nur dem Einschlaufen der nachrüstbaren Kreuzverstrebung dient.

Ohne montierte Karabiner sind die Hauptaufhängungen mancher Gurtzeuge erschreckend unauffällig und für den Unerfahrenen als solche nicht ohne Weiteres zu erkennen. Ein massiv wirkender Metallring in unmittelbarer Nähe der Hauptaufhängung verlockt geradezu zum Einhängen der Karabiner. (Abbildung 1)

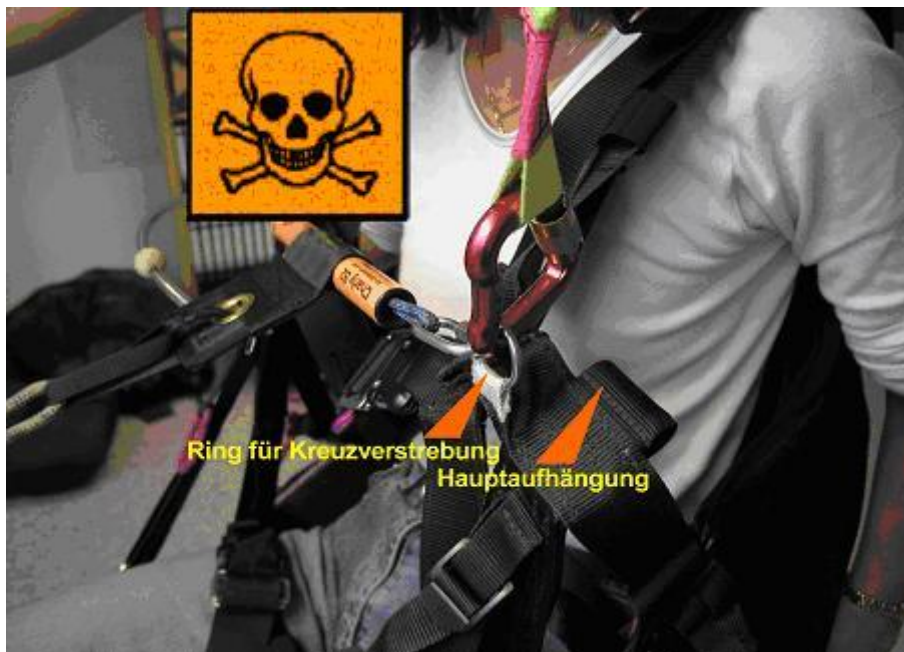
Abbildung 2: Konfiguration am Unfallgurtzeug. Aufhängekarabiner und Schleppklinge sind in die Ringe der Kreuzverstrebungsbefestigung montiert. Lebensgefahr!!

Der verunglückte Flugschüler entfernte nun beide Karabiner der Hauptaufhängung sowie beide Schraubschäkel zur Klinkenbefestigung von seinem bisher verwendeten Gurtzeug und montierte diese Bauteile in die beiden Kreuzverstrebringsringe des neuen Gurtzeuges. (Abbildung 2)

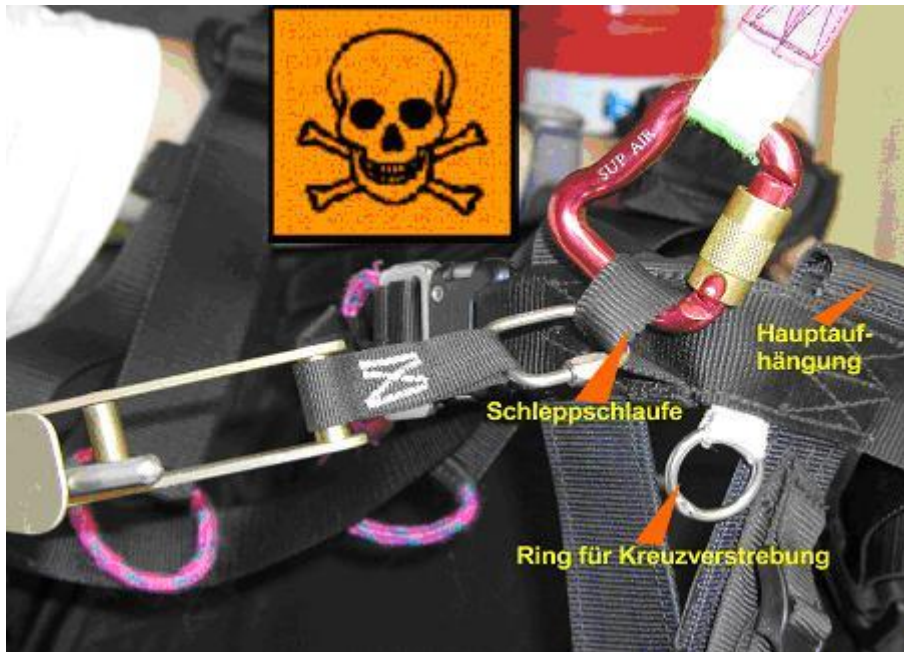
Abbildung 3: Hauptaufhängung und Schleppklinke sind in den Schleppschlaufen montiert. Lebensgefahr, Schleppschlaufen werden nur mit 300 kg geprüft

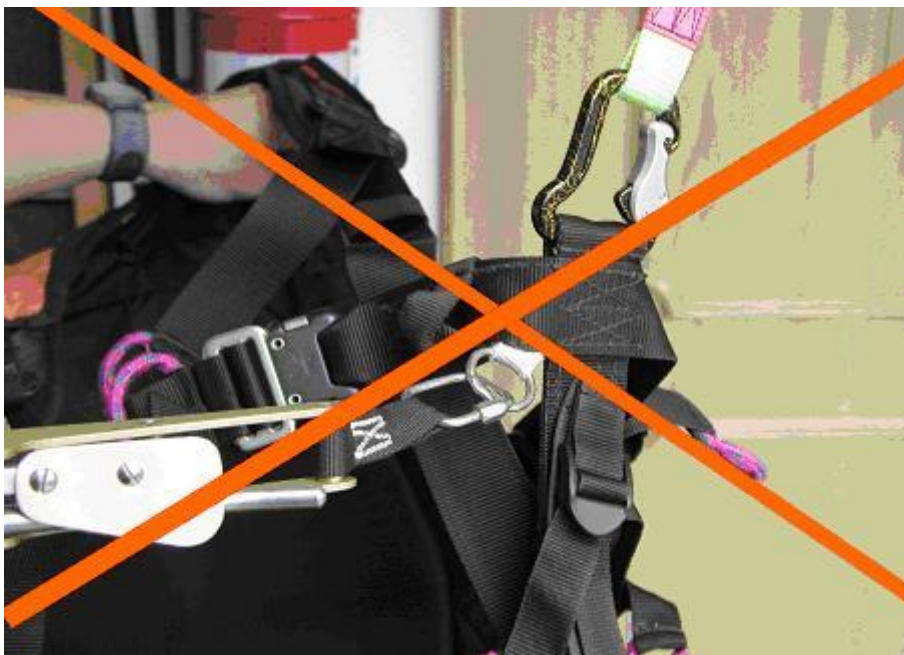
Abbildung 4: Befestigung der Schleppklinke in den Ringen der Kreuzverstrebungsbefestigung. Gefahr! Herausreißen während des Schleppvorganges möglich.

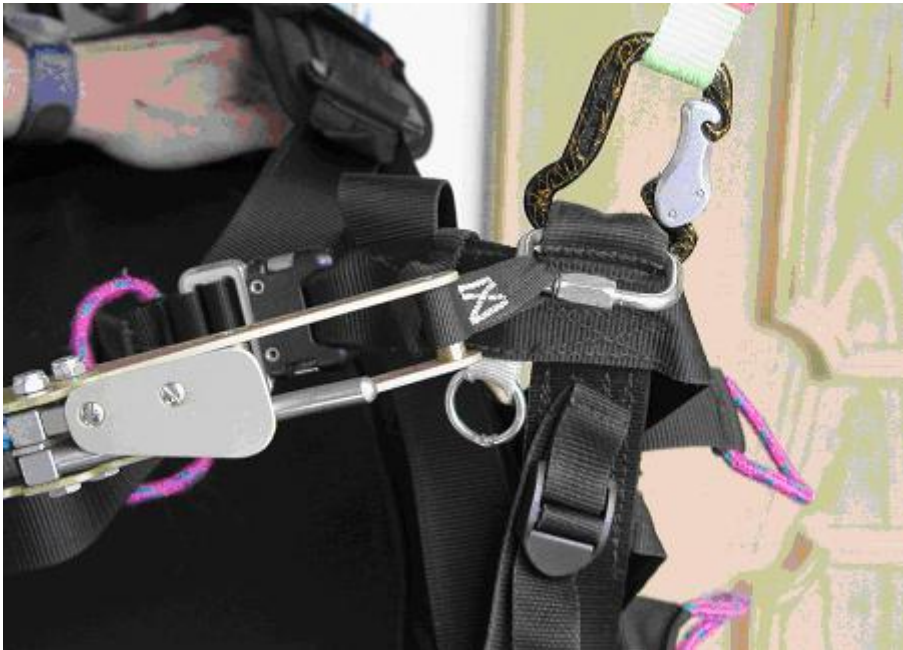
Abbildung 5: Sichere Befestigung der Schleppklinke mit einem Schraubschäkel an der Hauptaufhängung. Korrekte Anbringung der Aufhängekarabiner an der Hauptaufhängung.

Die Montage der Aufhängekarabiner darf nur in der Hauptaufhängung erfolgen. Aufhängekarabiner niemals an anderen Befestigungsmöglichkeiten anbringen. Auch hier sind unbedingt die Hinweise in der Betriebsanleitung zu beachten.

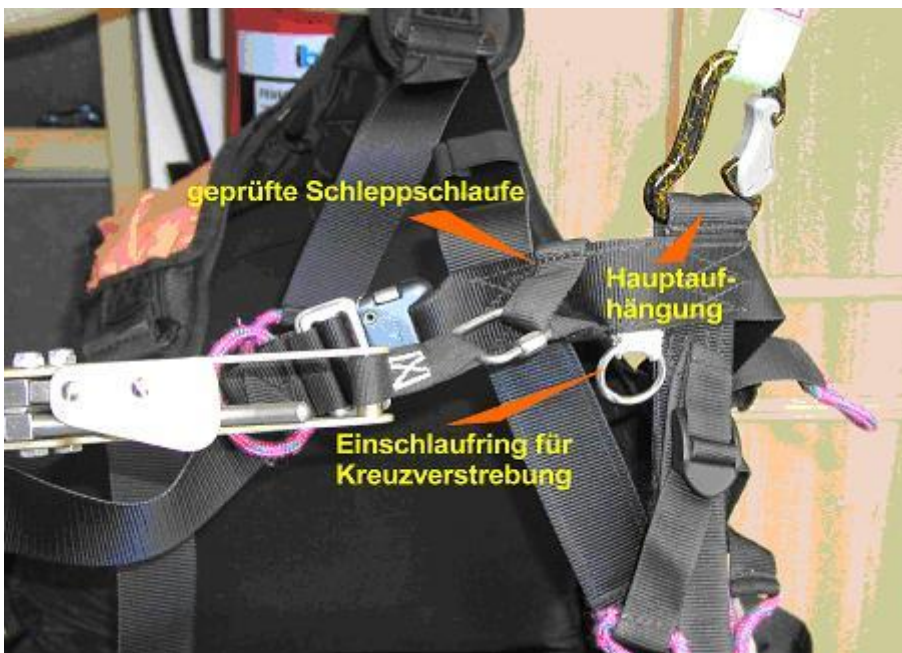
Abbildung 6: Sichere Befestigung der Schleppklinke an der geprüften Schleppschlaufe. Korrekte Anbringung der Aufhängekarabiner an der Hauptaufhängung.
