## Unfallbericht des Deutschen Hängegleiterverbandes vom 10.9.2010

<b>Datum</b>	4.9.2010	<b>Uhrzeit:</b>	15:45
<b>Land</b>	D	<b>Fluggelände</b>	Schleppgelände Segelflugplatz Füssen
<b>Pilot</b>	50-jährige Drachepilotin, HG-Lizenz seit 1994, Windenschleppstartberechtigung seit 8/2010		
<b>Gerät</b> GS <input type="checkbox"/> HG <input checked="" type="checkbox"/>	Bullet Cut C, DHV 2-3	<b>Prüfstelle</b>	DHV
<b>Verletzungen Pilot</b>	tödlich	<b>Verletzungen Passagier</b>	-

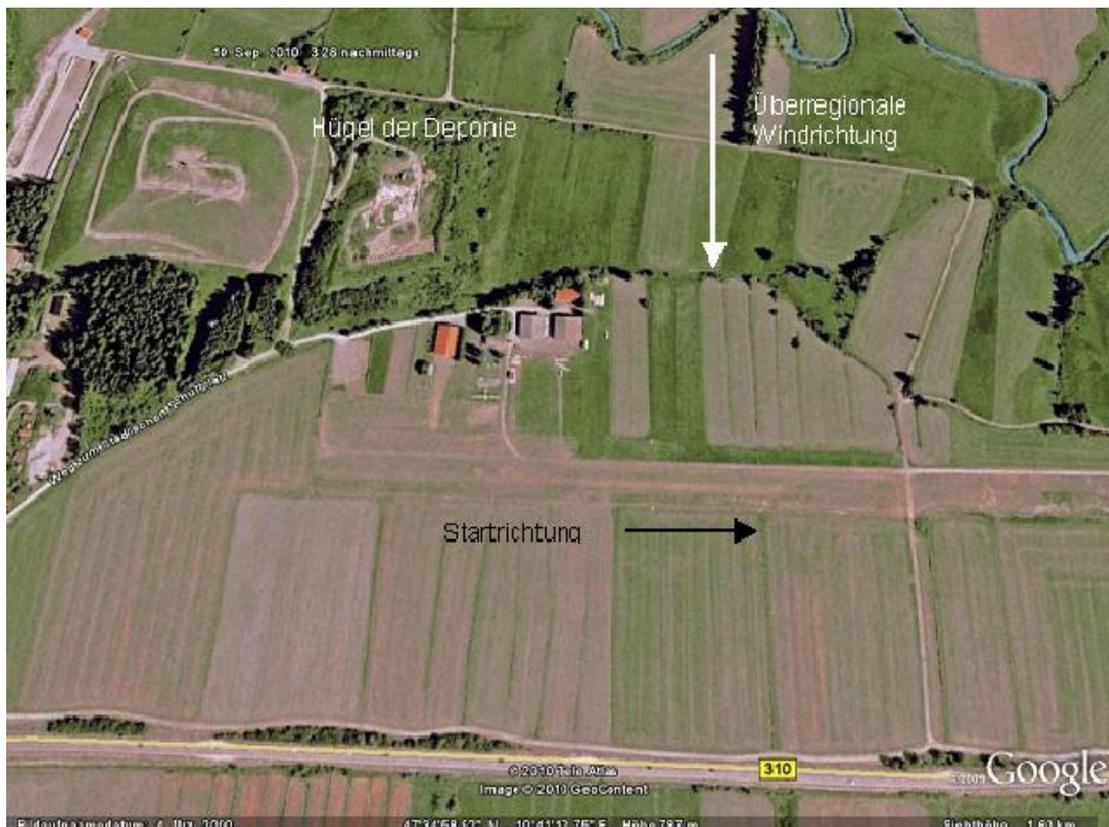
Tiefdruckeinfluss, bedeckt, leichter Nordwind. Am Startplatz war zum Startzeitpunkt schwacher bis mäßiger Wind aus Nord (ca. 90° Seitenwind von links). Der Startplatz liegt im Lee des Deponiehügels. Es herrschten keine idealen Startbedingungen zum Startzeitpunkt.

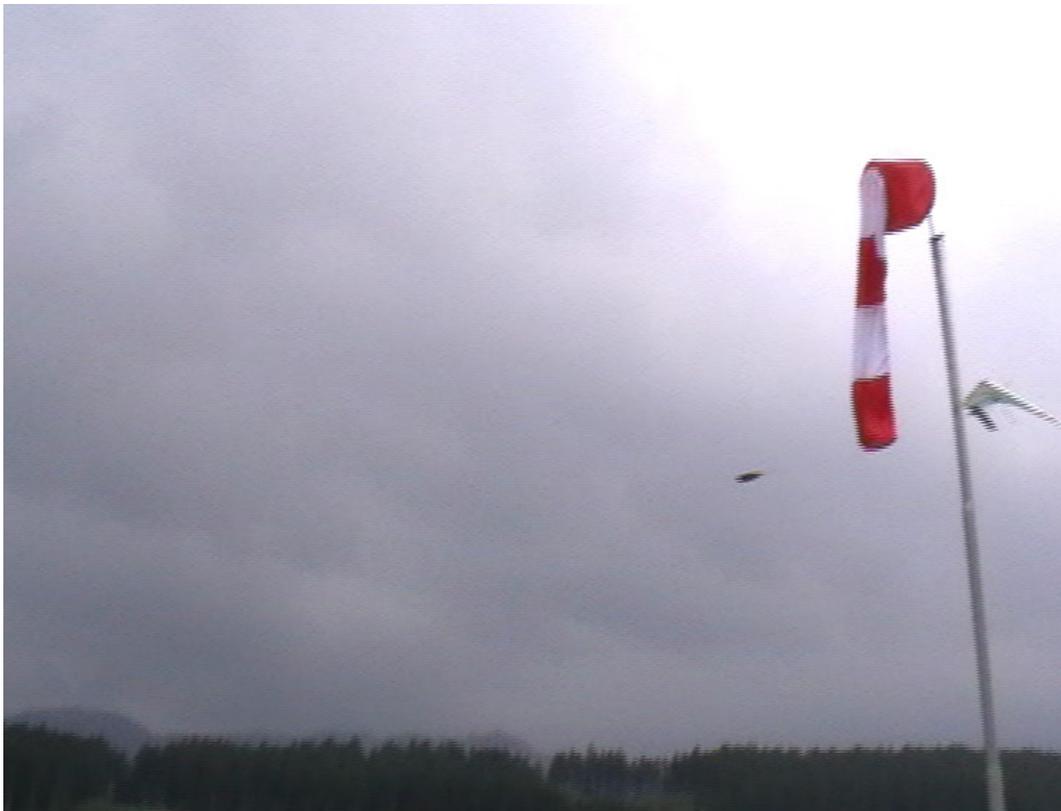
Das obere Gabelseil wurde sehr früh von der Pilotin in ca. 10-15 Meter über Grund (GND) ausgeklinkt. Üblicherweise erfolgt dieser Vorgang in 30-50 Metern Höhe nach Erreichen der Sicherheitshöhe in einer stabilen Fluglage.

*Das obere Gabelseil war hier, in der ersten Steigflugphase, viel zu früh geklinkt worden. Der Drachen befindet sich bereits in einer leichten Bewegung nach links.*

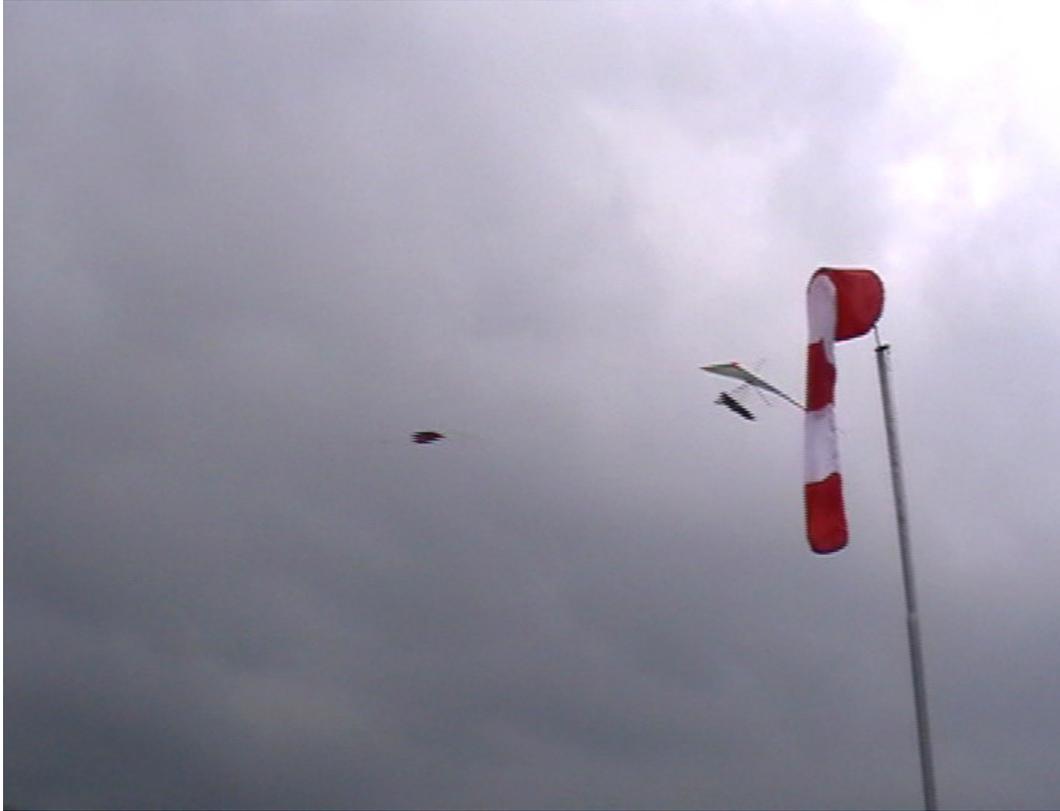
Kurz nach dem Umklinken drehte der Hängegleiter zunehmend nach links und geriet in einen nicht mehr rücksteuerbaren Flugzustand, den sog. „Lock Out“. Während der Anfangsdrehbewegung nach links erkennt man auf dem Video, dass die Pilotin mit dem rechten Arm eine Winkbewegung macht und anschließend den Versuch, die Schleppklinke mit der rechten Hand auszulösen. Das Schleppseil wurde oder konnte nicht ausgeklinkt werden und der Hängegleiter stürzte aus ca. 30m GND in ein abgestelltes Segelflugzeug. Die Zugkraft am Schleppseil wurde bei Beginn des Lock Outs deutlich erkennbar vom Windenführer nachgelassen (erkennbar am Seildurchhang) und das Schleppseil wurde gekappt.

*1 Sekunde später ist die Drehung nach links bereits deutlich. Spätestens jetzt hätte die Pilotin ausklinken müssen.*

*Der Pilot muss sofort und rechtzeitig bei Erkennen dieser Situation ausklinken, wenn das Gegensteuern erfolglos war!*

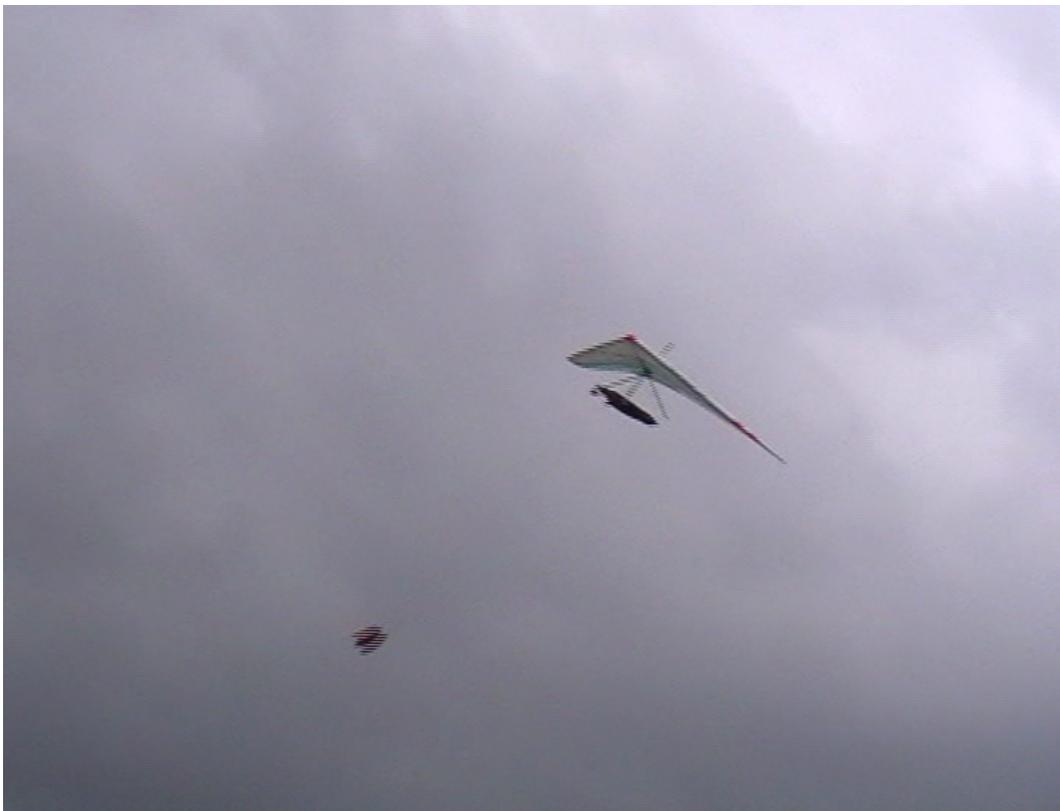
*5 Zehntelsekunden später lässt der Windenführer den Seilzug nach und kappt anschließend.*

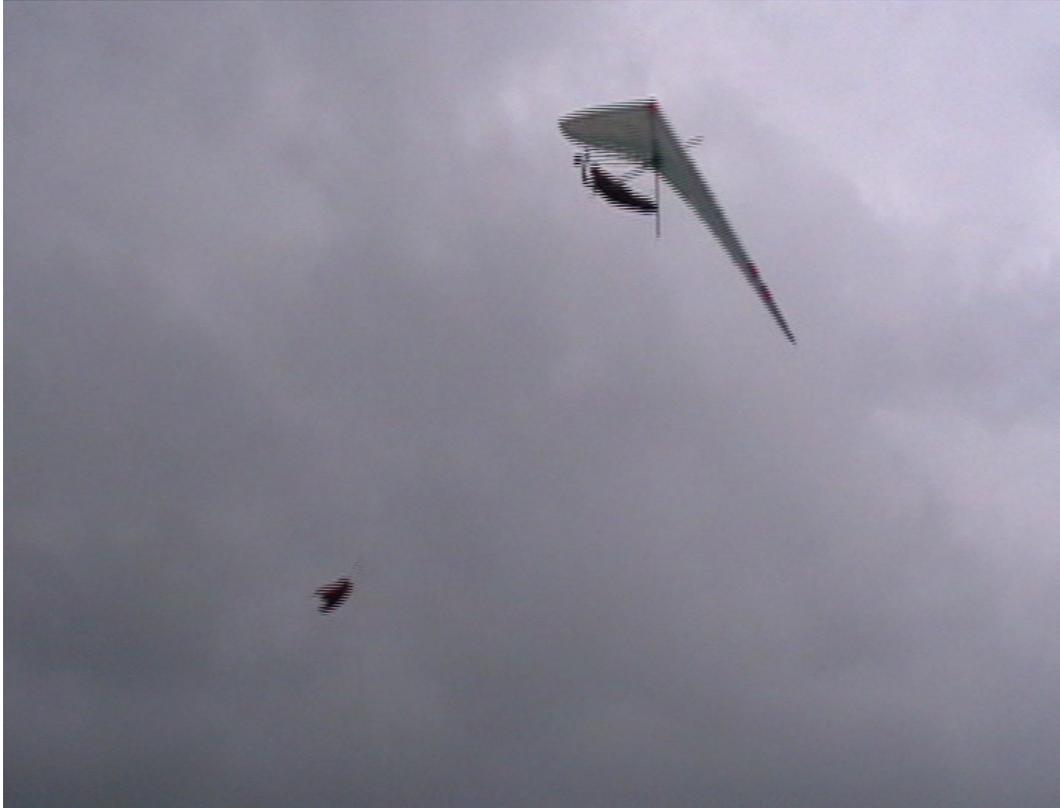
*Der Drachen ist jetzt im Lock Out. Die Pilotin macht in dieser Situation den ersten sichtbaren Versuch auszuklinken. Dieser misslingt jedoch.*

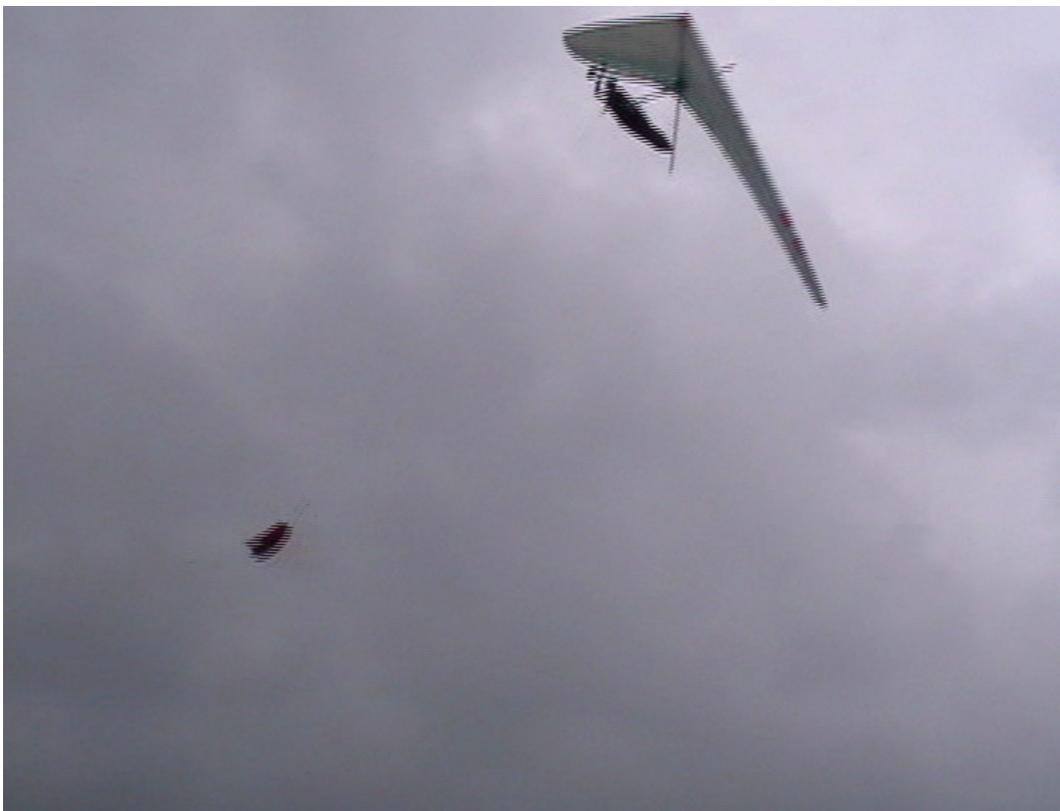
*Die Schräglage erhöht sich weiter, der Drachen dreht sich ca. 90° zur Schlepprichtung und stürzt in ein abgestelltes Segelflugzeug.*

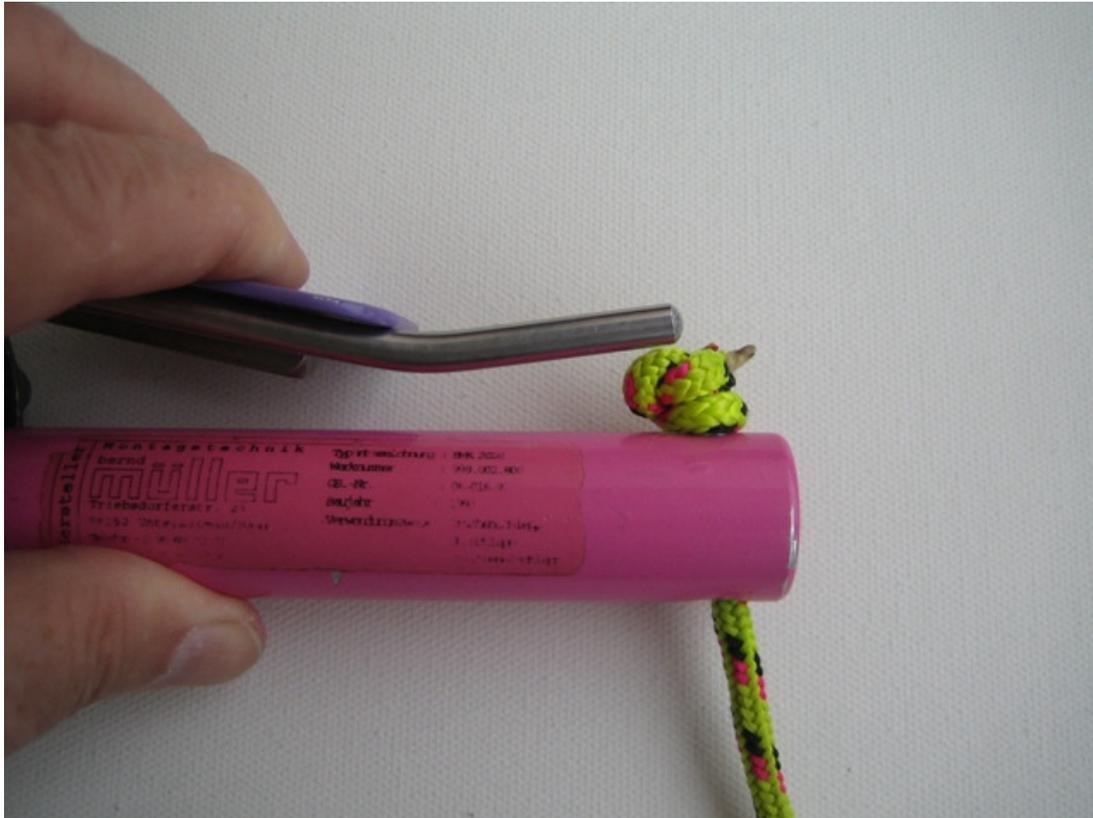
Die Schleppklinge Typ BMK 2000 war am Gurtzeug mittels Schleppschlaufen befestigt. Die Schleppklinge wurde am Spreizrohr nachträglich mit zwei zusätzlichen Löchern versehen, die der Sicherung der Klinge am Gurtzeug dienen sollten. Es ist nicht auszuschließen, dass der Doppelknoten die Auslösung der Klinge verhinderte. Im mustergeprüften Zustand hat die Klinge nur im hinteren Bereich je ein Loch, um genau dies zu verhindern.

*Die verwendete Schleppklinge BMK 2000. Im mustergeprüften Zustand befindet sich nur die untere Bohrung an der Klinge, der Knoten für das Befestigungsseil wird im Inneren des Rohres angebracht. Bei der Unfallklinge wurde das obere Loch nachträglich gebohrt. Der darüber angebrachte Seilknoten liegt, bei straffem Befestigungsseil, im Arbeitsbereich des Klinkenhebels. Dadurch ist der Weg des Klinkenhebels beim Auslösevorgang deutlich eingeschränkt, sodass ein Ausklinken des Schleppseils u.U. stark erschwert sein kann.*

- Möglicherweise der Seilknoten im Arbeitsbereich des Schleppklinken-Hebels. Bei Versuchen konnte reproduzierbar der Zustand hergestellt werden, dass der Knoten die Auslösung der Klinke erheblich erschwerte.
- Wahrscheinlich die sehr geringe Erfahrung der Pilotin mit der Startart Windschlepp.
- Möglicherweise die Windbedingungen zum Unfallzeitpunkt. Es ist davon auszugehen, dass im Start-/Abflugbereich eine Leesituation, bedingt durch die in Windrichtung vor gelagerten niedrigen Hügel, bestand.
- Wahrscheinlich das sehr frühe Umklinken der Pilotin in der ersten Steigflugphase. Der dadurch verursachte erhöhte Anstellwinkel kann ein seitliches Abdriften des Gerätes begünstigen. Das Drehmoment, das beim Loslassen der rechten Hand beim Umklinken entsteht, verstärkt zusätzlich die Linksdrehung und damit den Lock Out nach links.

2. Der mustergeprüfte Zustand von Schleppklinken darf nicht verändert werden. Es ist oft nicht ersichtlich, welche Probleme durch eine nachträgliche Manipulation auftreten können. Im vorliegenden Fall hätte ein korrekt angebrachter Seilknoten im Rohr der Klinke keinerlei Einfluss auf die Betätigung des Klinkenhebels gehabt. Da der Seilknoten sich jedoch bei der Unfallklinke im Arbeitsbereich des Klinkenhebels befand, ist ein Blockade der Auslösung des Schleppseils nicht auszuschließen.
