Unfallbericht des Deutschen Hängegleiterverbandes vom 27.10.2011

Datum	14.10.2011	Uhrzeit:	Ca. 16:45
Land	Deutschland	Fluggelände	Zeltingen-Rachting
Pilot	Deutscher, 74 Jahre, GS-A-Lizenz seit 2009		
Gerät GS <input checked="" type="checkbox"/> HG <input type="checkbox"/>	U-Turn Alpine Peak M, LTF 1 GH, Musterprüfnr. DHV GS-01-1801-08	Prüfstelle	DHV
Gewichtsbereich	85-110 kg	Startgewicht des Piloten	
Gurtzeug	Sup Air Altirando AB, Musterprüfnr. EAPR-GZ-7146/08	Rettungsgerät	-
Verletzungen Pilot	tödlich	Verletzungen Passagier	-

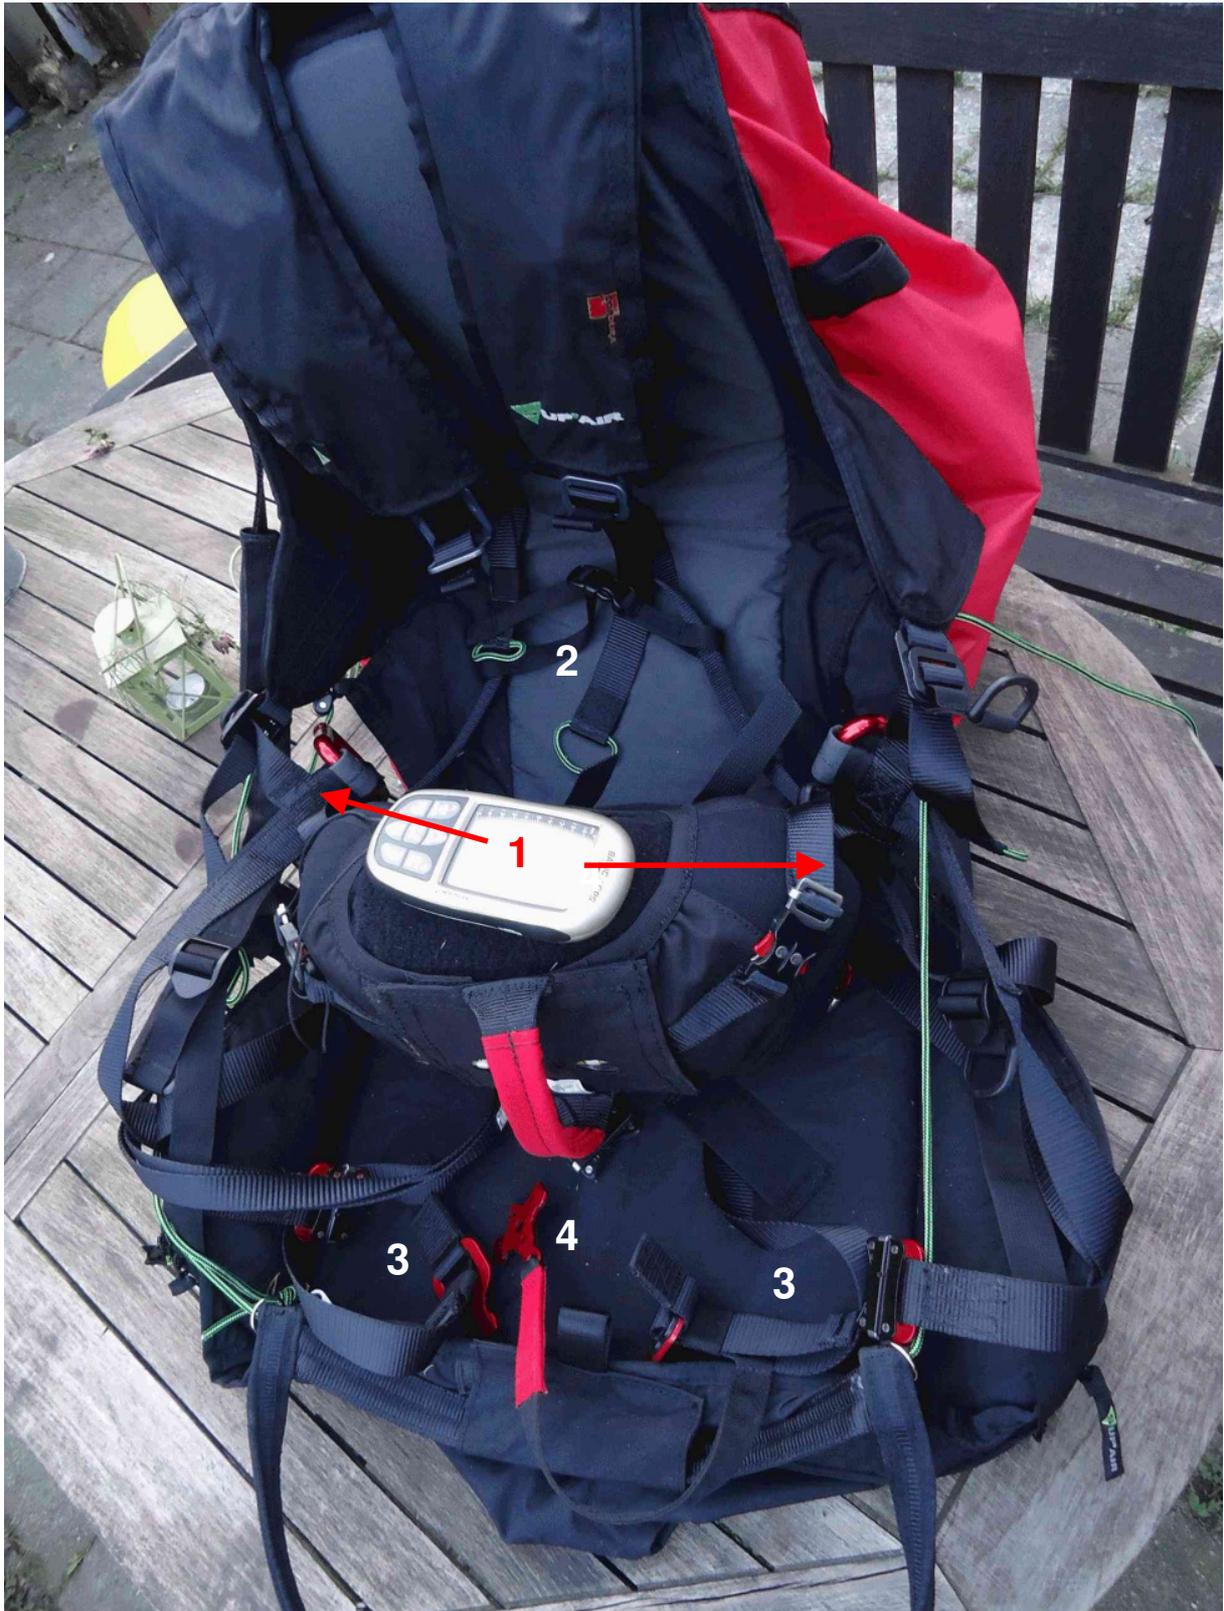
- Schirm beidseitig mit dem Gurtzeug verbunden, Beschleuniger eingehängt.
- Frontcontainer beidseitig an den Gurten unterhalb der Hauptaufhängung eingehängt.
- Brustriemen zwischen den Schultergurten (der Gurt, der das Herunterrutschen der Schultergurte von den Schultern verhindern soll) geschlossen.
- Brustgurt offen.
- Beide Beingurte offen.

Abbildung 2: Das Unfallgurtzeug, so wie es am Unfallort aufgefunden wurde: Der Frontcontainer ist beidseitig eingehängt (1), der Brustriemen (2) geschlossen. Beide Beingurte (3) und der Brustgurt (4) sind unverschlossen.

- Kein Start ohne Startcheck (5-Punkte-Check)
- Niemals das Gurtzeug anlegen und nur einen Teil der Gurtzeugverschlüsse schließen.

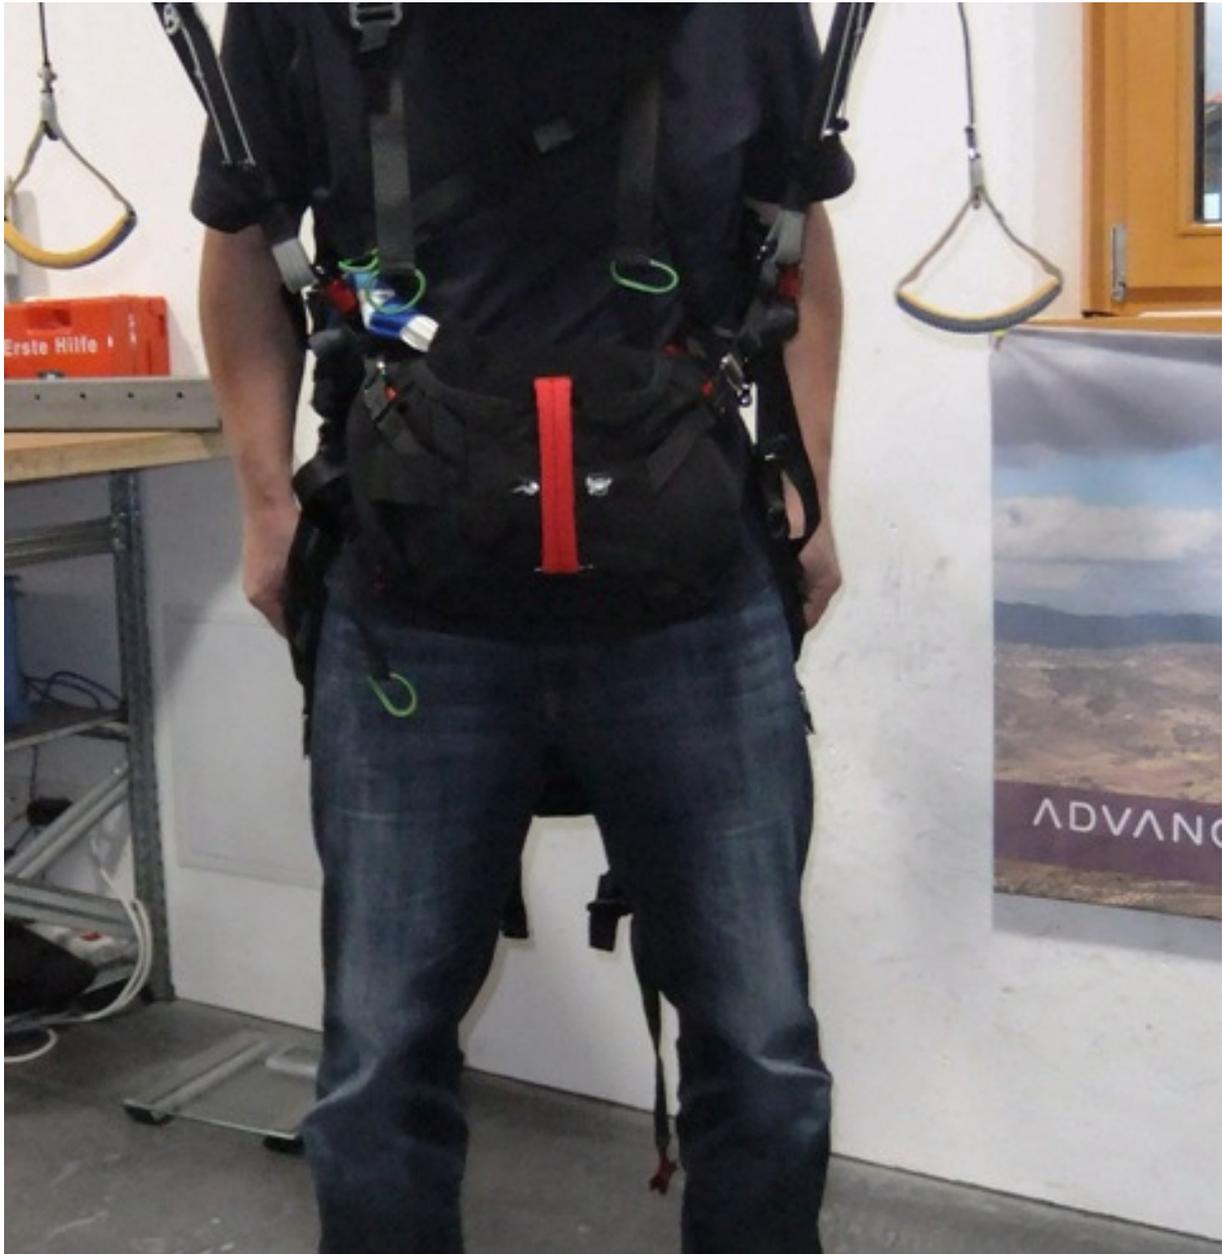
Abbildung 3: Rekonstruktion mit baugleichem Gurtzeug: In der abgebildeten Weise hatte der verunglückte Pilot das Gurtzeug angelegt.

Die Unfalluntersuchung lässt den Schluss zu, dass der Pilot beim Anlegen des Gurtzeugs nur den Frontcontainer und den Brustriemen geschlossen hat. Bein- und Brustgurte blieben offen. Weniger wahrscheinlich, aber auch nicht auszuschließen ist, dass er alle Verschlüsse des Gurtzeugs geschlossen hat und diese dann, wegen Behinderung beim Gehen zu Startplatz, wieder geöffnet hat. In diesem Fall hätten ihn nur die Beingurte behindert. Eine Öffnung derselben hätte die Wirksamkeit der am Brustgurt befindlichen Herausfallsicherung nicht beeinträchtigt.

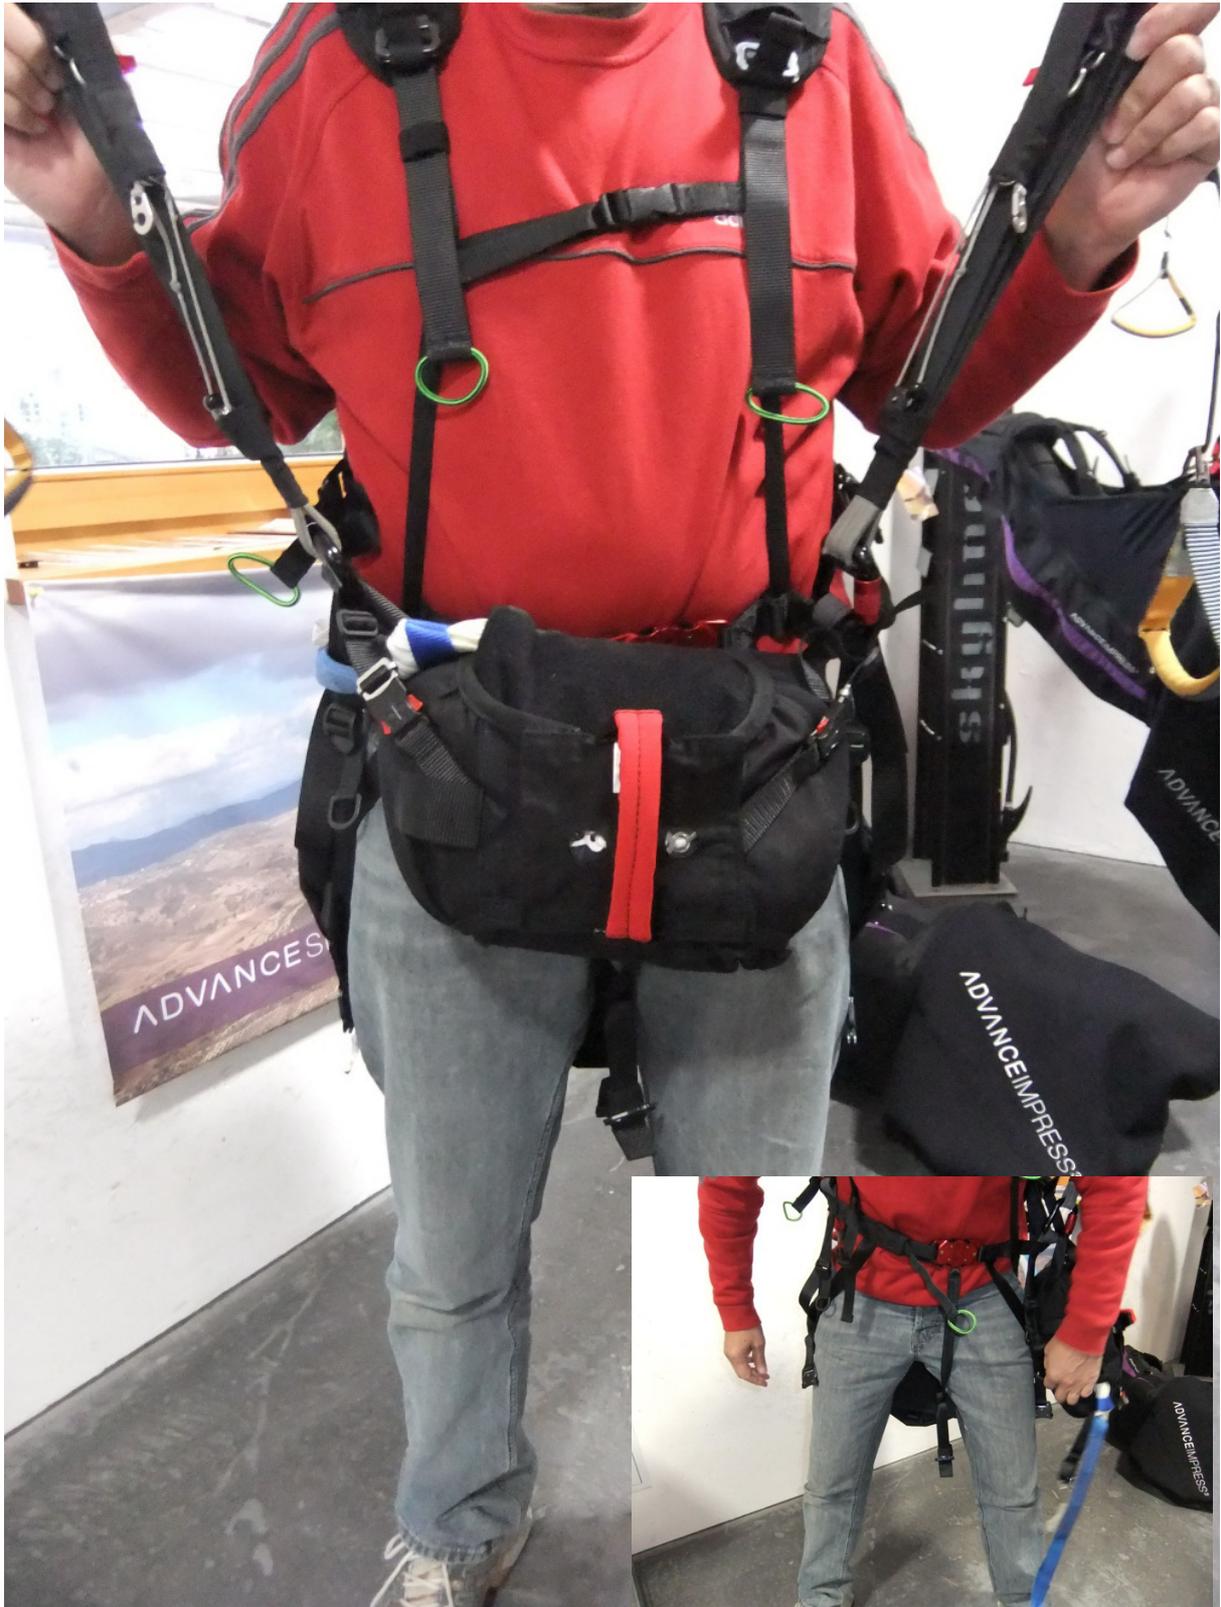
Das Gurtzeug verfügt über eine Herausfallsicherung „T-Lock-System“. Ein Verbindungsstück zwischen einem Beingurt und dem Brustgurt gewährleistet, dass Herausfallsicherung besteht, wenn der Brustgurt geschlossen ist.

Abbildung 4: Das Herausfall-Sicherungssystem des Gurtzeugs: Bei offenen Beingurten gewährt das zum Brustgurt geführte T-Lock-Band Sicherheit vor einem Herausfallen aus dem Gurtzeug.

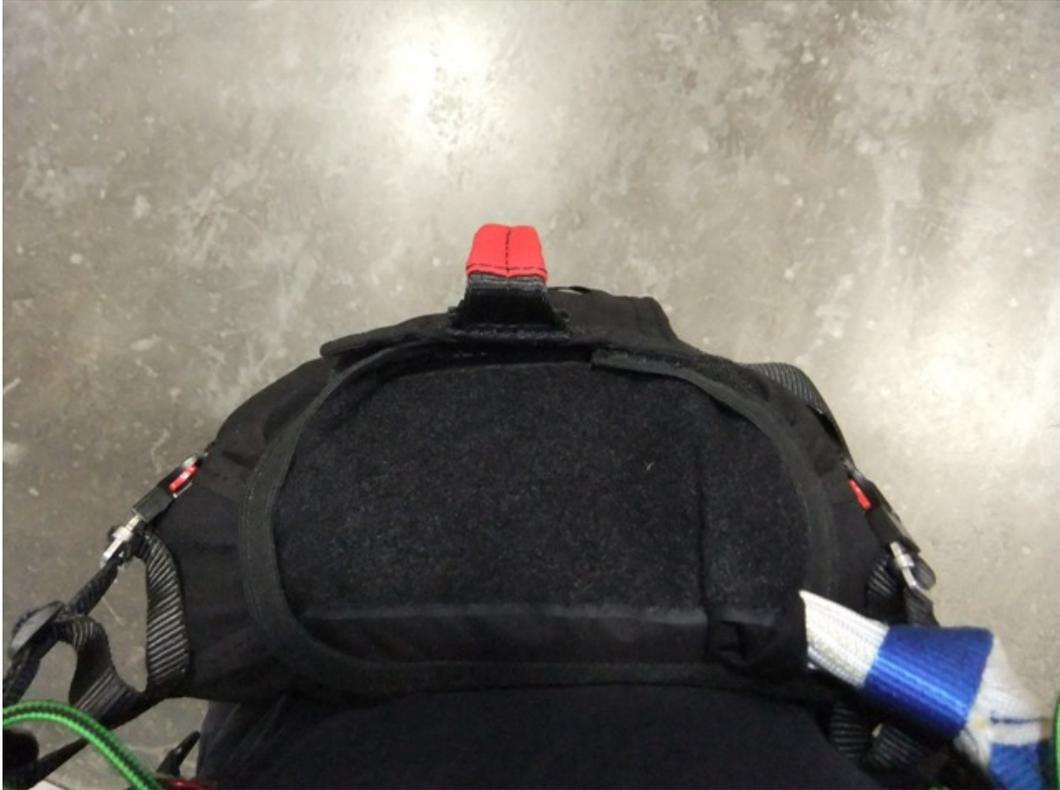
Abbildung 5: Bei eingehängtem Frontcontainer ist die Sichtkontrolle auf das Gurtsystem stark erschwert.

- Piloten, die einen Frontcontainer benutzen, muss klar sein, dass dieser ein Handicap darstellt, weil er die Sicht auf das Gurtsystem erschwert und, beidseitig fixiert, das Gefühl vermitteln kann, der Brustgurt (und damit die Herausfallsicherung) sei geschlossen.

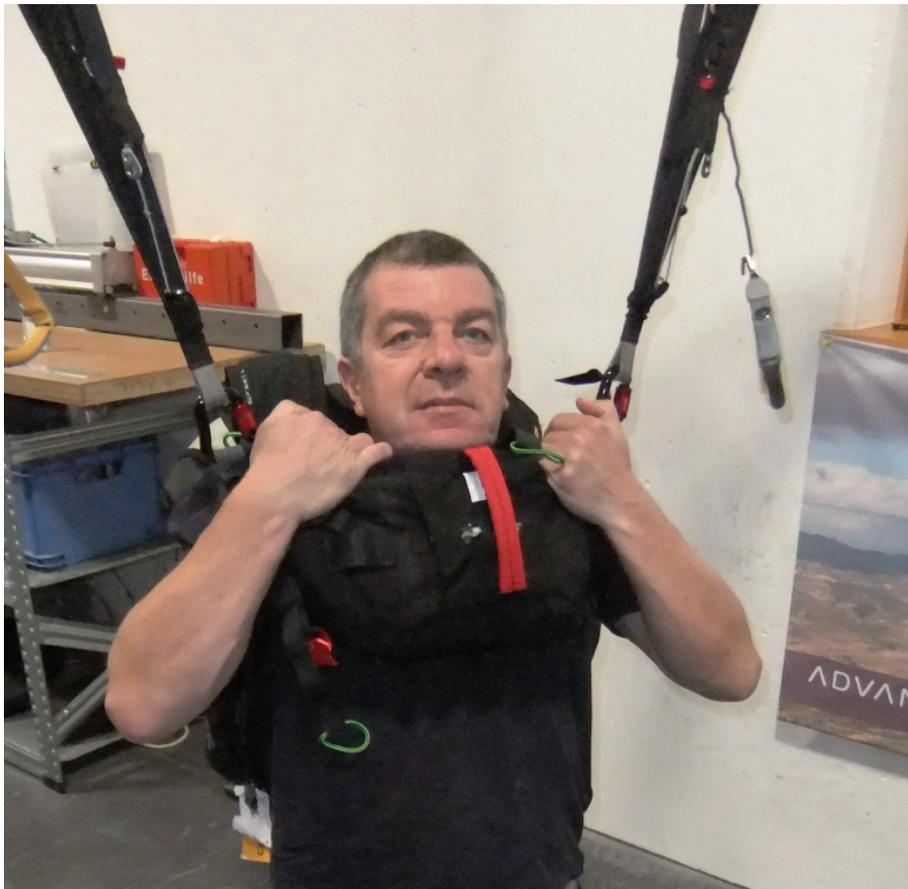
Abbildung 6: Hängeposition des Piloten nach dem Start bei offenen Bein- und Brustgurten. Bereits nach weniger als einer Minute werden die Schmerzen im Bereich der Achseln schwer erträglich.

- Nach einem Start mit offenen Beingurten sofort handeln! Am besten versucht man, den Schirm seitlich in den Hang zu steuern. Eine harte Landung, mit potentiell hohem Verletzungsrisiko, ist dabei in Kauf zu nehmen

- Der „Bauchaufzug“ bietet sich als Möglichkeit an, aus der hängenden Position in das Gurtzeug zu kommen. Allerdings haben Trainings in der Gurtzeugaufhängung gezeigt, dass nur jeder zweite Pilot dazu körperlich in der Lage ist.

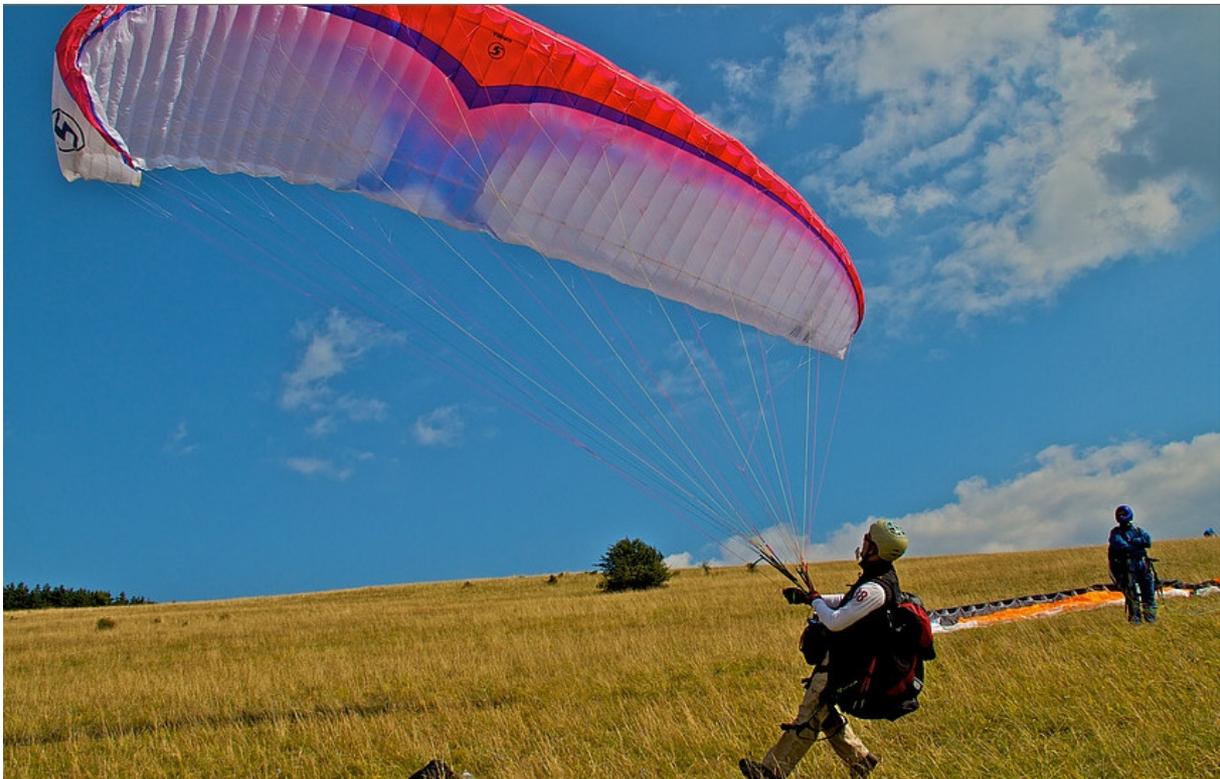
Der Start erfolgte nach dem Rückwärts-Aufziehen des Gleitschirms. Beim Rückwärts-Aufziehen des Schirmes ist der Umstand, dass Brust- und Beingurte unverschlossen sind vom Piloten weniger leicht zu bemerken, als beim Vorwärts-Aufziehen.

Abbildung 7: Beim Rückwärts- Aufziehen presst die von den Tragegurten übertragene Kraft des „ziehenden“ Schirmes das Gurtzeug an den Körper des Piloten. In dieser Phase können offene Gurte vom Piloten u.U. nicht sofort bemerkt werden. (Foto: DHV-Fotowettbewerb 2010)

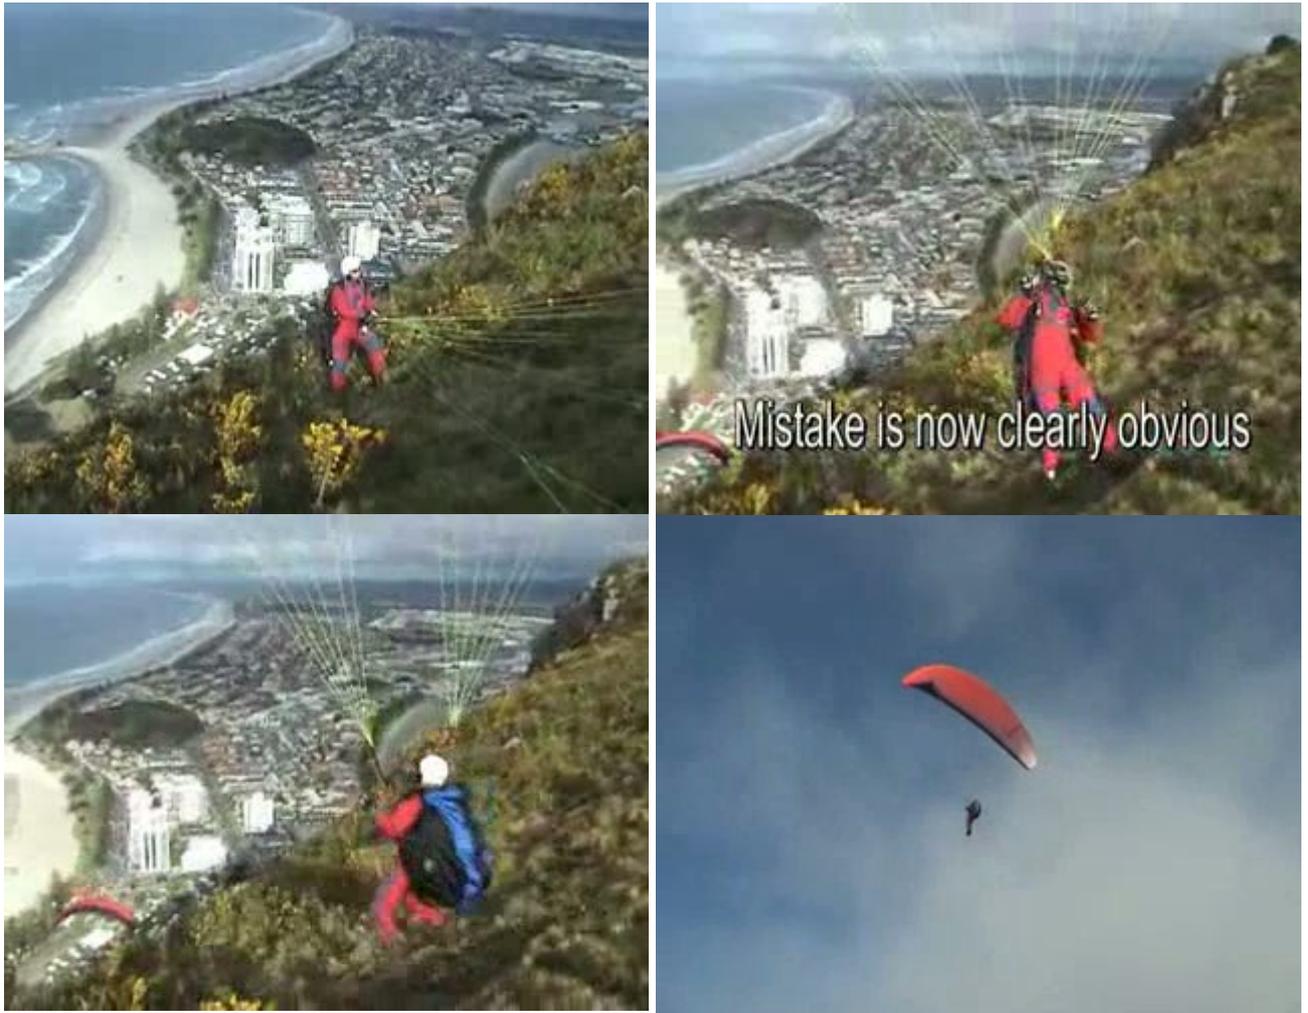
Bildreihe 8: Die Problematik wird in dieser Bildreihe (Quelle: youtube.com) deutlich: Während des Rückwärts-Aufziehens wird das Gurtzeug, trotz offener Bein- und Brustgurte, durch den Zug des Schirmes an den Körper des Piloten gepresst. Erst nach dem Ausdrehen, wenn die Kraft über die Tragegurte von oben kommt, bemerkt der Pilot seinen Fehler. Wegen des Hangaufwindes ist er in diesem Moment aber bereits in der Luft.
