## Unfallbericht des Deutschen Hängegleiterverbandes vom 19.8.2011

<b>Datum</b>	11.8.2011	<b>Uhrzeit:</b>	Ca. 17.00
<b>Land</b>	Österreich	<b>Fluggelände</b>	Andelsbuch
<b>Pilot</b>	Männlich, 47 Jahre, GS-A-Lizenz seit 1991, Gelegenheitspilot		
<b>Gerät</b> GS <input checked="" type="checkbox"/> HG <input type="checkbox"/>	Swing Mistral 6.28 Musterprüf-Nr. DHV-GS-01-1887-10, Stückprüfdatum 19.7.2011	<b>Prüfstelle</b>	DHV
<b>Gewichtsbereich</b>	90-115 kg	<b>Startgewicht des Piloten</b>	100 kg
<b>Gurtzeug</b>	Charly Zip L Musterprüf-Nr. DHV-GS-03-0289-03	<b>Rettungsgerät</b>	Charly Clou SAS Musterprüf-Nr. DHV-GS-02-0077-97
<b>Verletzungen Pilot</b>	tödlich	<b>Verletzungen Passagier</b>	-

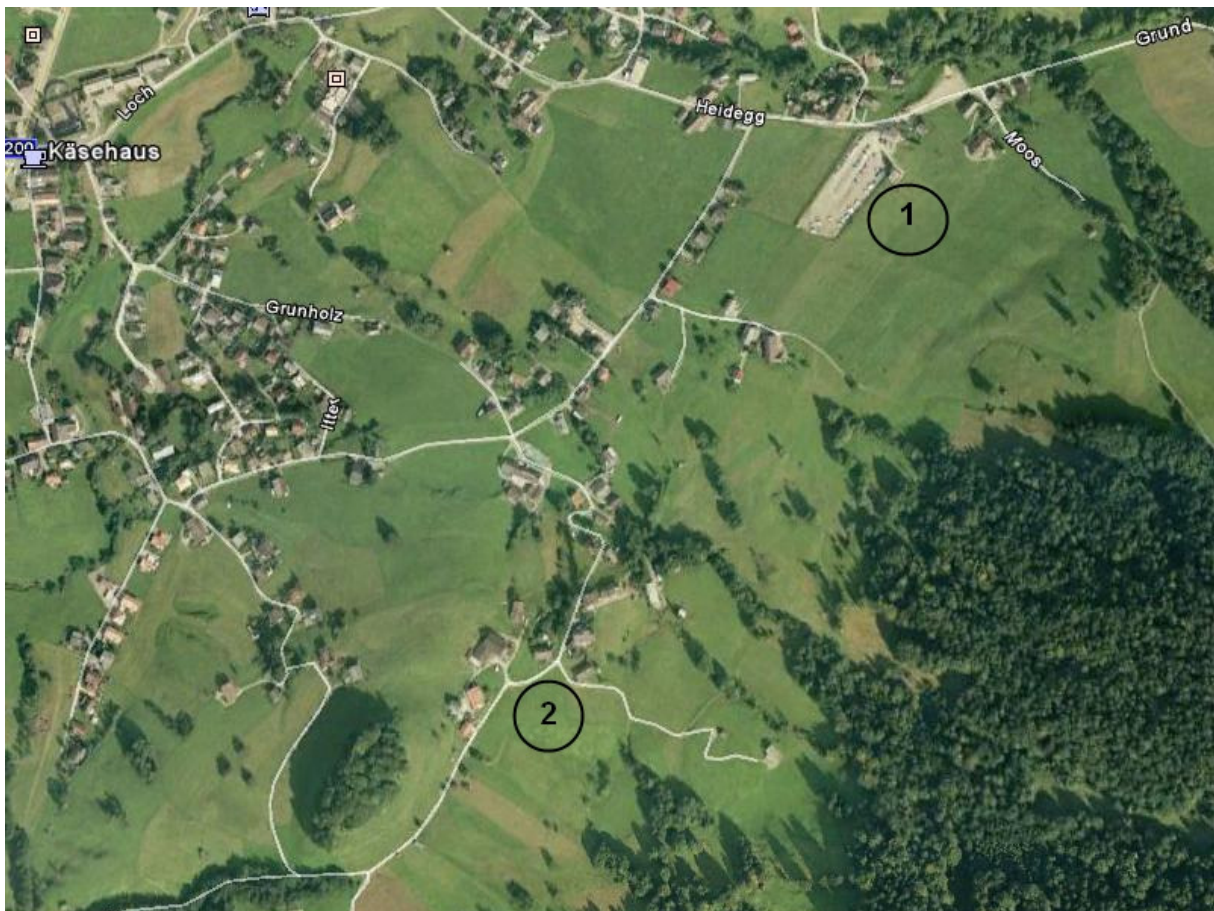
Abbildung 1: Das Unfallgelände. 1 der Landeplatz, 2 der Unfallort, ca. 700 m entfernt.

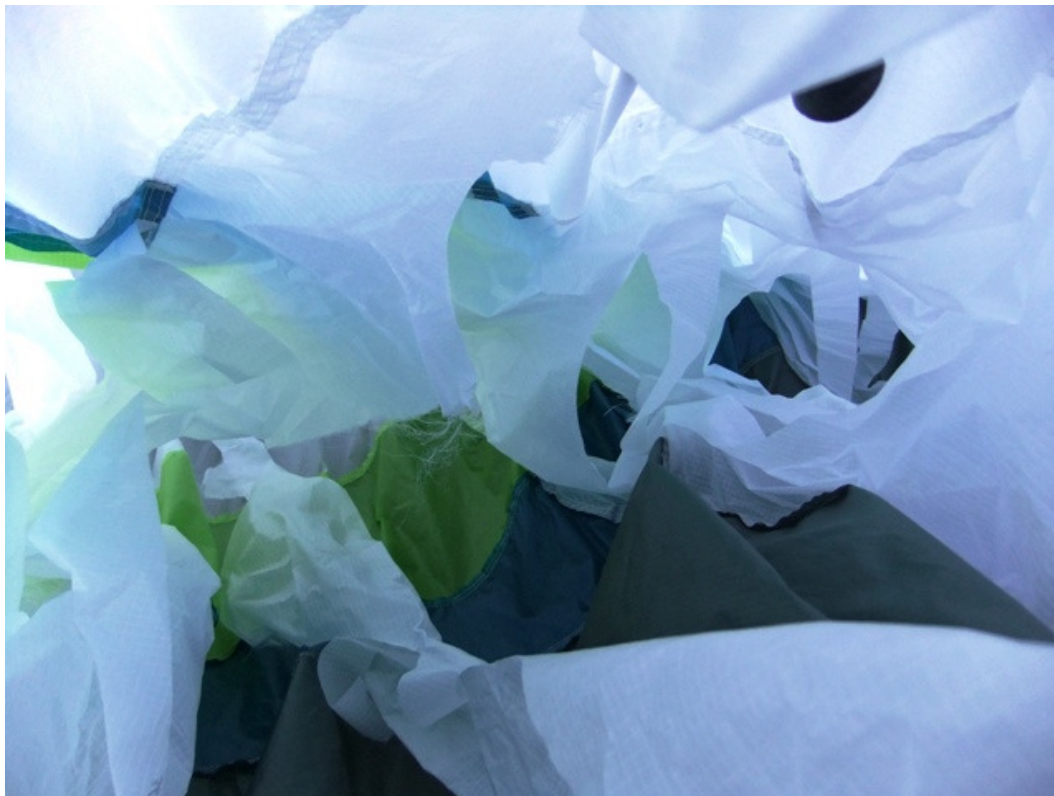
war ein erheblicher Teil der Zellwände, vermutlich durch den Aufprall der Eintrittskante auf dem Boden, geplatzt. Die Vermessung der Leinenlängen des Unfallgerätes durch den DHV ergab lediglich Abweichungen gegenüber dem geprüften Mustergerät im unteren einstelligen Millimeter-Bereich. Die Länge der Steuerleinen war korrekt.

Abbildung 3: Zerrissene Zellwände beim Unfallgerät

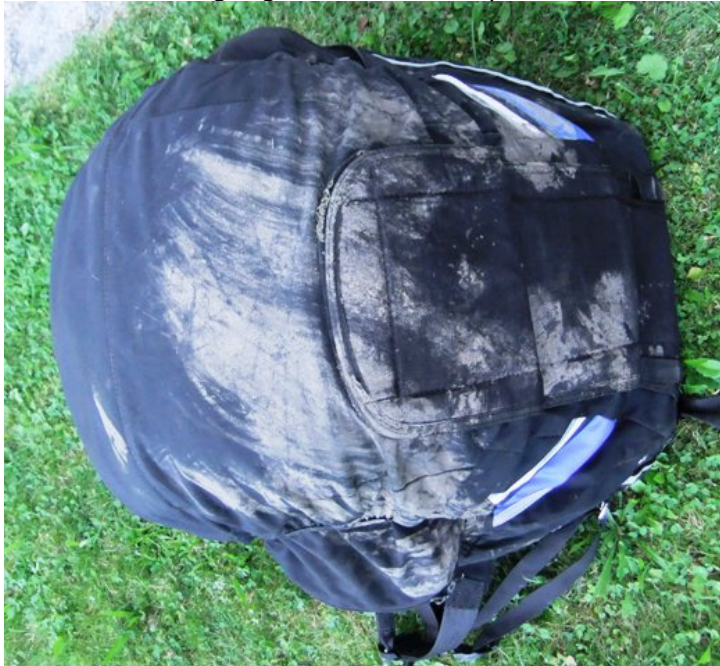
Das Gurtzeug war bei der Bergung des Piloten stark beschädigt worden, die meisten Gurte wurden durchtrennt. Die Gurtzeugeinstellung beim Unfallflug lässt sich deshalb nicht mehr rekonstruieren. Die Spuren am Gurtzeug (Schmutz, Abrieb) deuten auf einen Aufprall aus einer Drehbewegung in normaler Sitzposition hin.

*Abbildung 4: Gurtzeug mit Aufprallspuren*

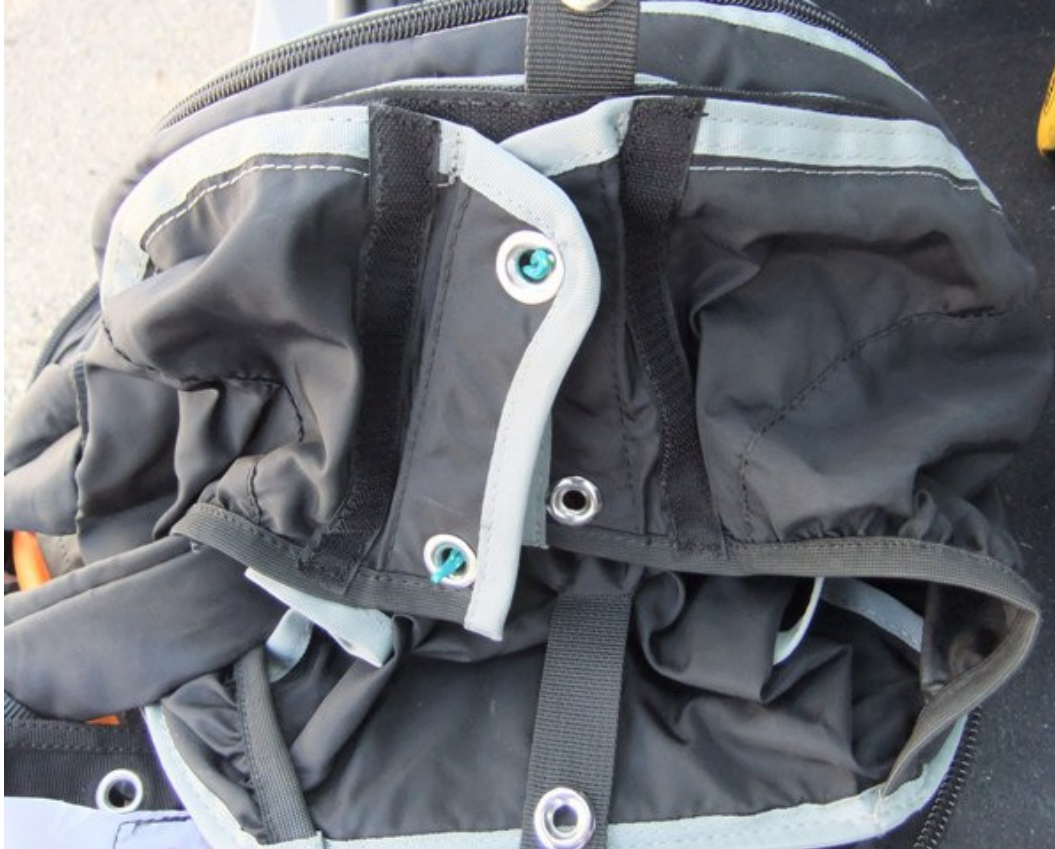
1. Der Außencontainer war voll funktionsfähig und unbeschädigt. Er zeigte keine Spuren des Aufpralls.
2. Der Auslösegriff zeigte keine Spuren des Aufpralls.
3. Der Innencontainer wies deutliche Spuren des Aufpralles auf.
4. Die Schlaufe, mit welcher der Auslösegriff am Innencontainer eingeschlaucht ist, war locker.

Der unbeschädigte Außencontainer und die fehlenden Aufprallspuren am Auslösegriff zeigen, dass der Rettungsschirm nicht gewaltsam, durch mechanische Einwirkung beim Aufprall, auf den Außencontainer ausgelöst worden ist.

*Abbildung 5: Der unbeschädigte und nicht verschmutzte Außencontainer (Frontcontainer)*

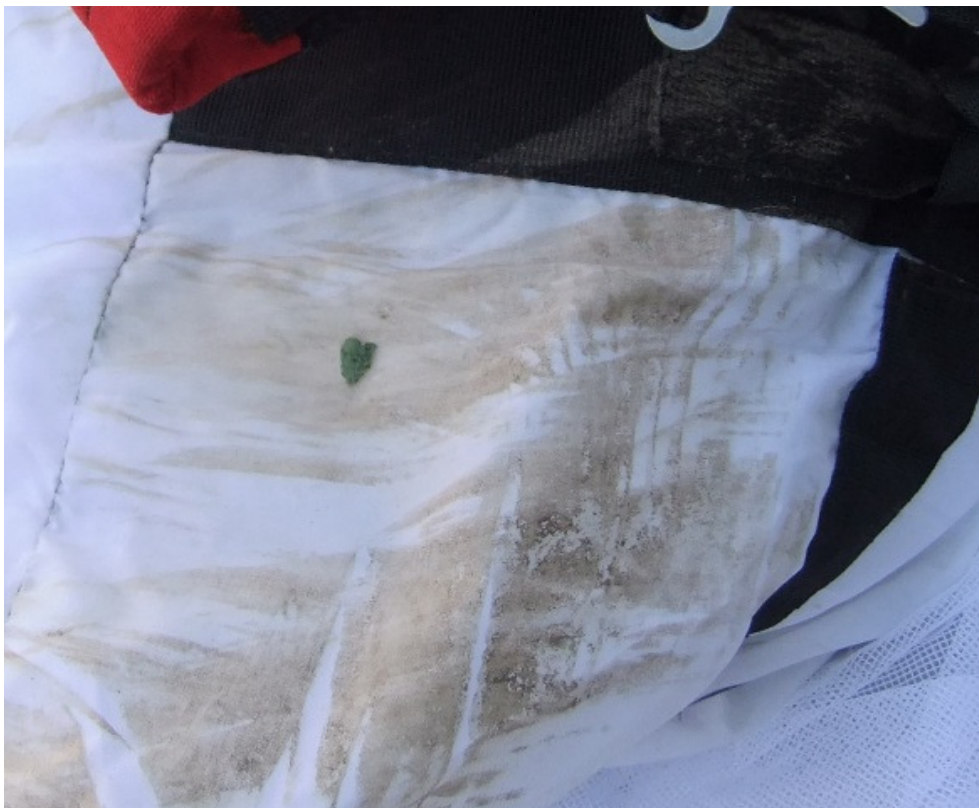
Die Aufprallspuren am Innencontainer weisen darauf hin, dass dieser beim Aufprall wahrscheinlich bereits aus dem Außencontainer ausgelöst war. Die Form der Spuren (tiefe Schmutzspuren, die eine Bewegungsrichtung zeigen) ist ähnlich, wie die am Gurtzeug. Die lockere Einschlaufung Auslösegriff-Innencontainer ist ein Zeichen dafür, dass diese Verbindung nicht unter starkem Zug gestanden hat.

*Abbildung 6: Der Innencontainer mit den Aufprallspuren*

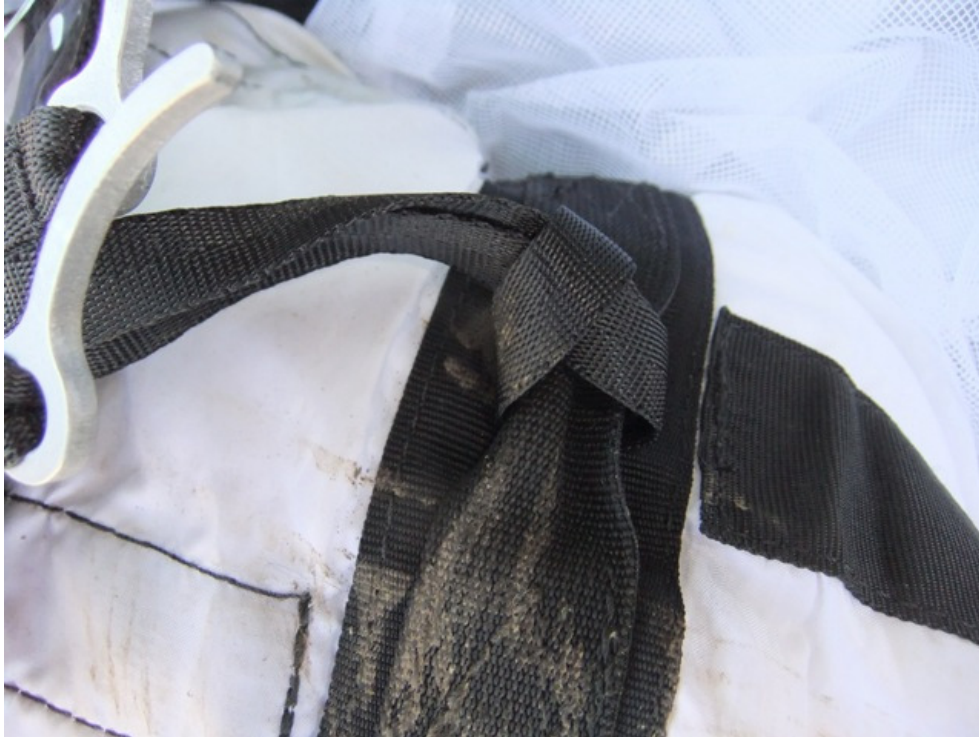
Abbildung 7: Die Einschlaufung Griff-Innencontainer

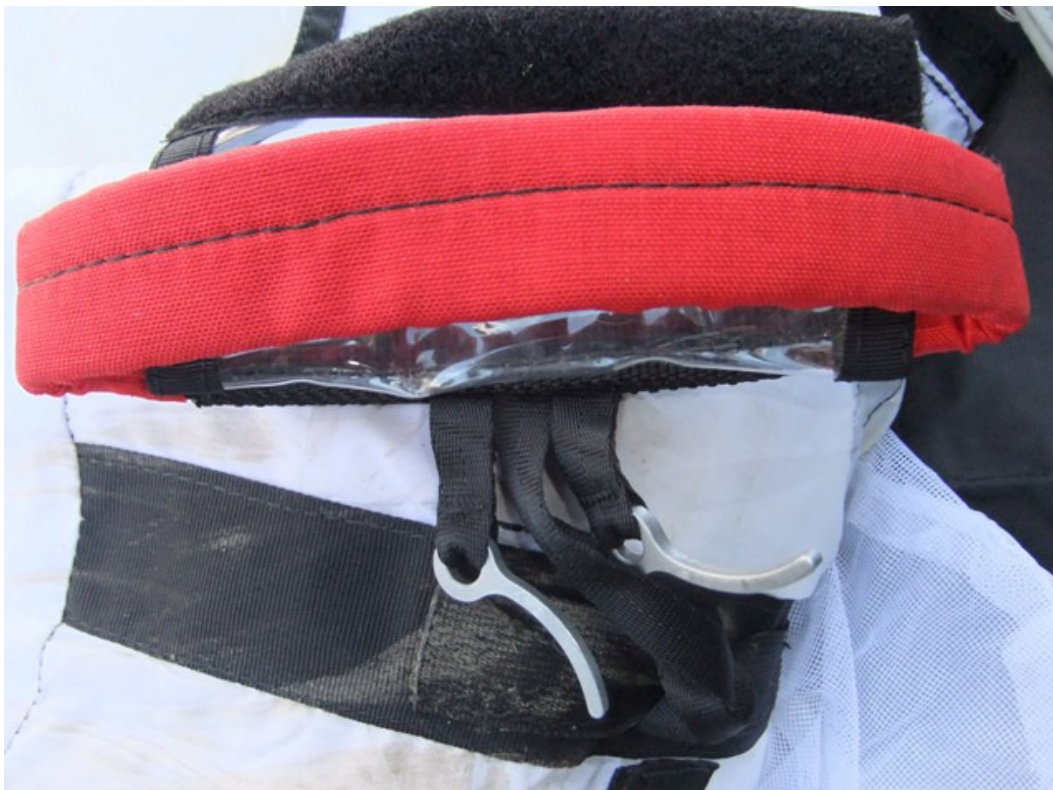
Abbildung 8: Der Auslösegriff

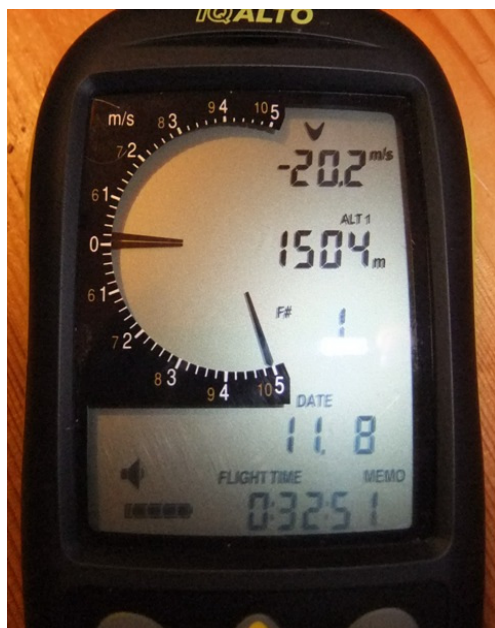
Das Variometer (ohne GPS) des verunglückten Piloten war durch den Aufprall schwer beschädigt worden. Es gelang der Herstellerfirma Bräuniger jedoch die Reparatur mit Erhalt der gespeicherten Daten. Für den Unfallflug war eine maximale Sinkgeschwindigkeit von  $-20,2$  m/s gespeichert.

Abbildung 9: Die Vario-Daten des Unfallfluges
