Unfallbericht des Deutschen Hängegleiterverbandes vom 01.02.18

Datum	24.5.2017	Uhrzeit:	08:45
Land	Italien	Fluggelände	Idrosee/Monte Alpo
Pilot	51-jährige deutsche A-Schein-Pilotin, Lizenz seit 2015		
Gerät GS <input checked="" type="checkbox"/> HG <input type="checkbox"/>	Skywalk Mescal 4 M, LTF A Stückprüfung 8/2015	Prüfstelle	DHV
Gewichtsbereich	85-110 kg	Startgewicht des Piloten	ca. 90 kg
Gurtzeug	Advance Axess 3 Air M EAPR-GZ-7636/12	Rettungsgerät	
Verletzungen Pilot	tödlich	Verletzungen Passagier

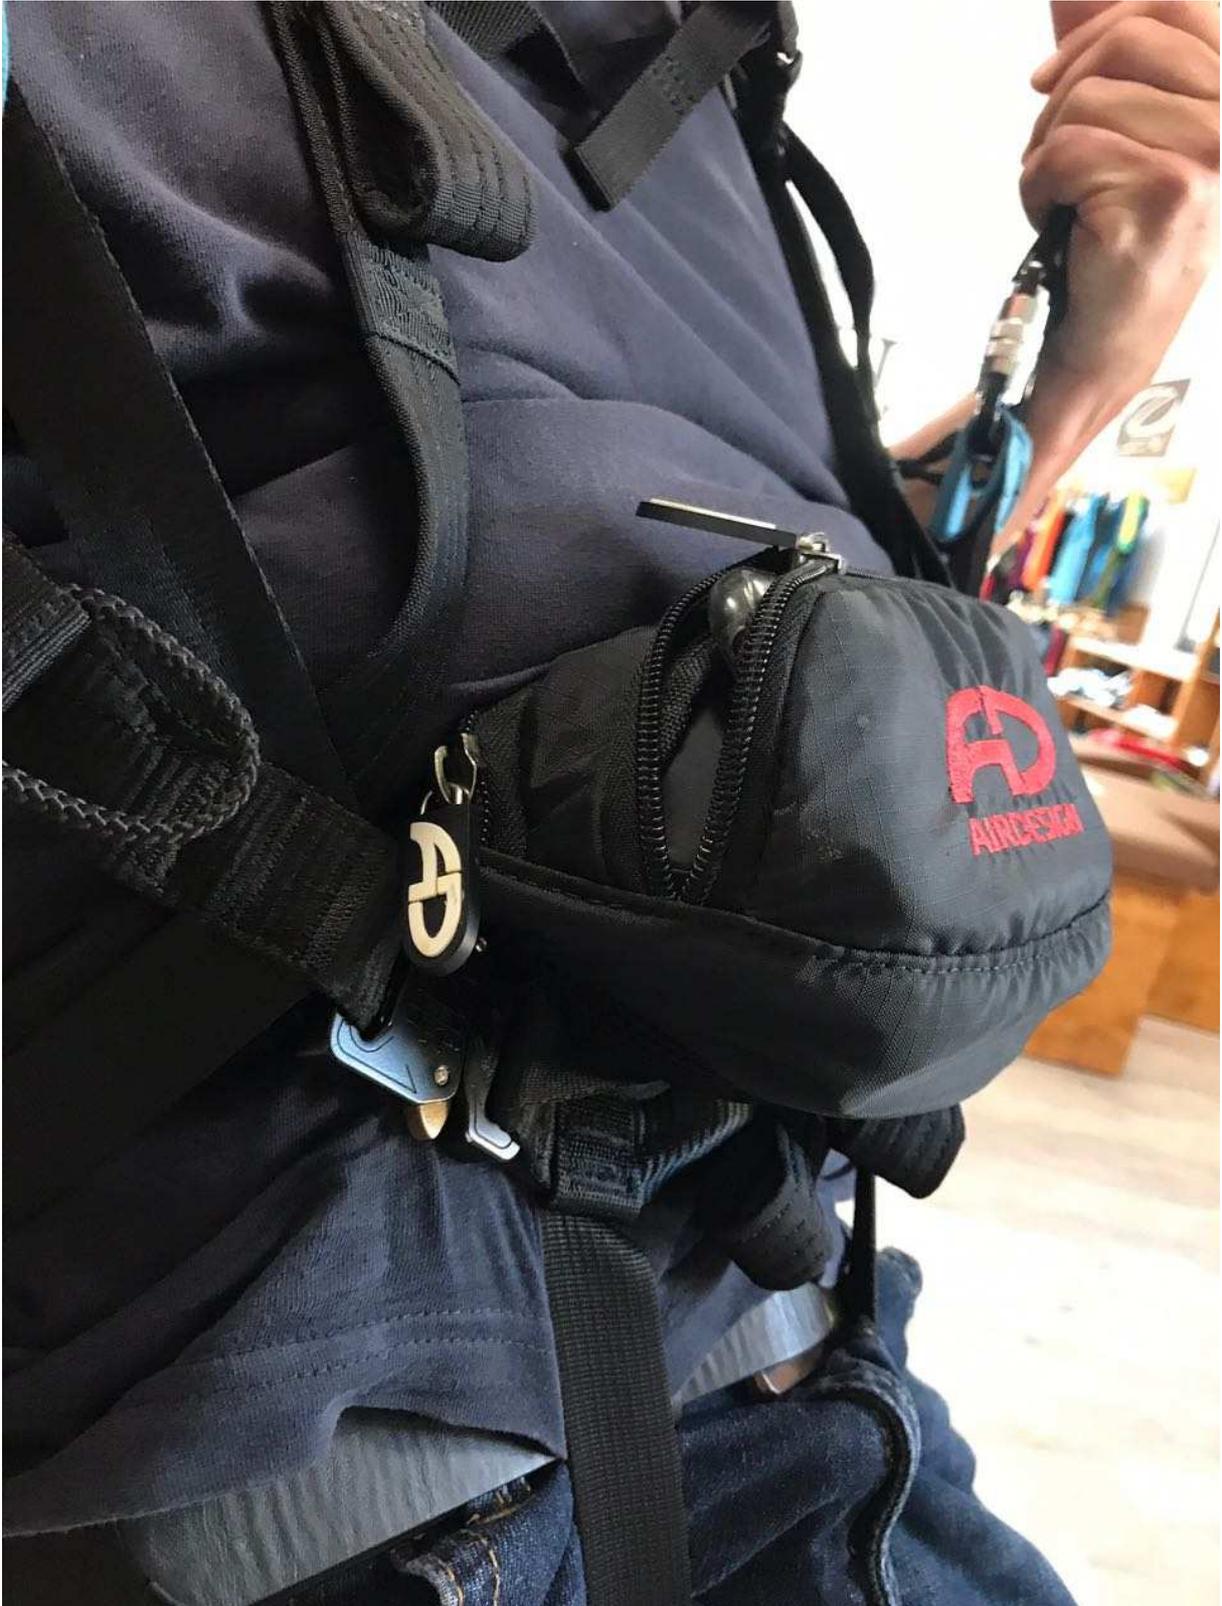
Nach vorne gerutscht, die Beingurte schmerzhaft im Schritt, die schräge Sitzfläche, mit dem Gefälle nach vorne, verhindert, dass der Pilot nach hinten auf die Sitzfläche rutschen kann. In dieser Situation ist es mit erheblichem Krafteinsatz möglich, durch ein „Hineinschieben“ (mit den Händen ohne Steuergriffe) das Gesäß auf die Sitzfläche zu bringen. Genau dieses Vorgehen hatten die Fluglehrer der Pilotin über Funk angewiesen.

Im Zuge der Unfallermittlungen hatte sich herausgestellt, dass die Pilotin bei dem Unfallflug eine prall gefüllte Hüfttasche (Hip-Bag) trug. Das im vorigen Absatz beschriebene Vorgehen, um in der geschilderten Situation auf das Sitzbrett in die sitzende Position zu kommen, funktionierte damit nicht mehr ohne weiteres. Hierzu wurden mehrere Versuche mit dem Original-Hip-Bag der Pilotin durchgeführt. Das Hip-Bag hatte sich jedes Mal so im Frontgurt (Brustgurt) oder zwischen Front- und Beingurten verkantet, dass eine Entlastung und zeitgleiches „Hineinschieben“ (mit den Händen ohne Steuergriffe) nur mit sehr großem Kraftaufwand oder gar nicht möglich war.

Gleichzeitig ist der Pilot (und zweifellos auch eine Pilotin) durch die voll belasteten und im Schritt einschneidenden Beingurte innerhalb weniger Sekunden sehr starken, schnell unerträglich werdenden Schmerzen ausgesetzt.

Abbildung: In der nach vorne gerutschten Pilotenposition, voll in den Beingurten hängend, hat der Pilot zusätzlich das Problem, dass sich das Hip-Bag verklemmt. Das erhöht den ohnehin schon beträchtlichen Kraftaufwand, der für ein Entlasten und Nach-hinten-schieben des Körpers erforderlich ist, erheblich.

Hinsichtlich des Gurtzeugs kann allen Gleitschirmpiloten empfohlen werden, in einer Gurtzeugaufhängung zu testen, ob

- die Einstellungen des Gurtzeugs ein Einnehmen der Sitzposition auch in dafür ungünstiger Pilotenposition beim Abheben (in den Beingurten hängend) ermöglicht,
- ob ein eventuell verwendetes Hip-Bag oder auch andere Zubehörteile, wie z.B. eine Variohalterung problematischen Einfluss hat.
