**Unfallbericht des Deutschen Gleitschirm- und Drachenflugverbandes e.V. (DHV) vom
23.3.2022**

Am 17.8.2021 war es an dem Flugberg Bischling im österreichischen Bundesland Salzburg zu einer Kollision zwischen 2 Gleitschirmen gekommen. Bei dem Unfall starb ein Pilot, die Insassen eines Doppelsitzer-Gleitschirms zogen sich Verletzungen mittleren Grades zu.

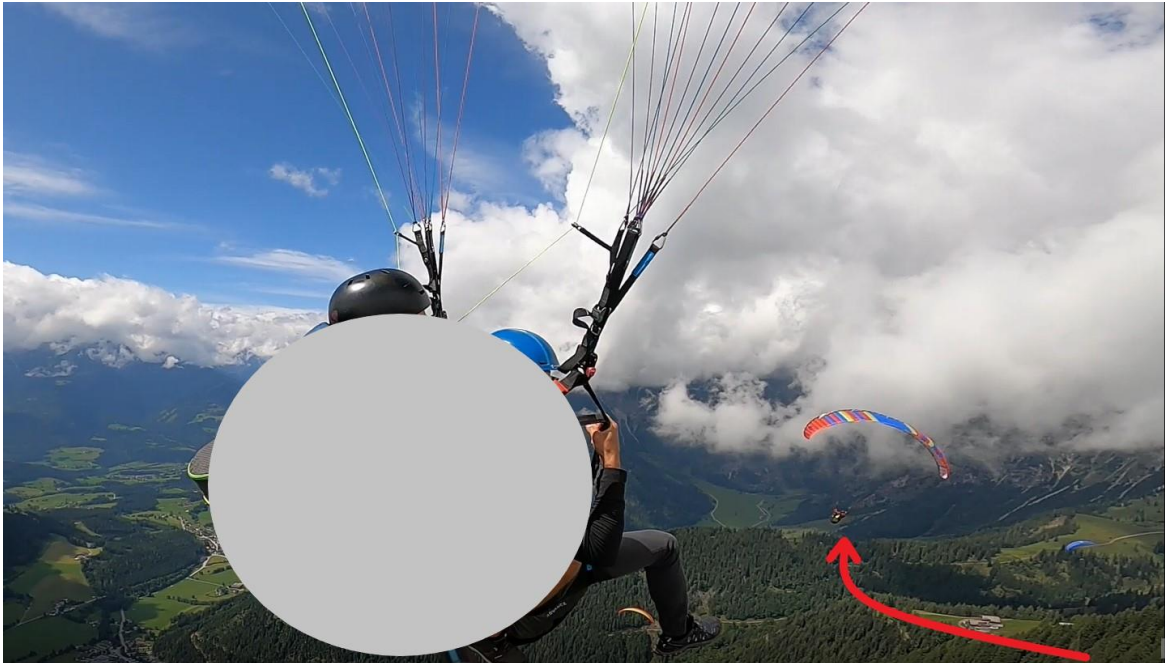
Bild 1: Relativ knapp vor dem herannahenden Doppelsitzer-Gleitschirm drehte der Einsitzer-Pilot mit einer Rechtskurve vom Hang weg.

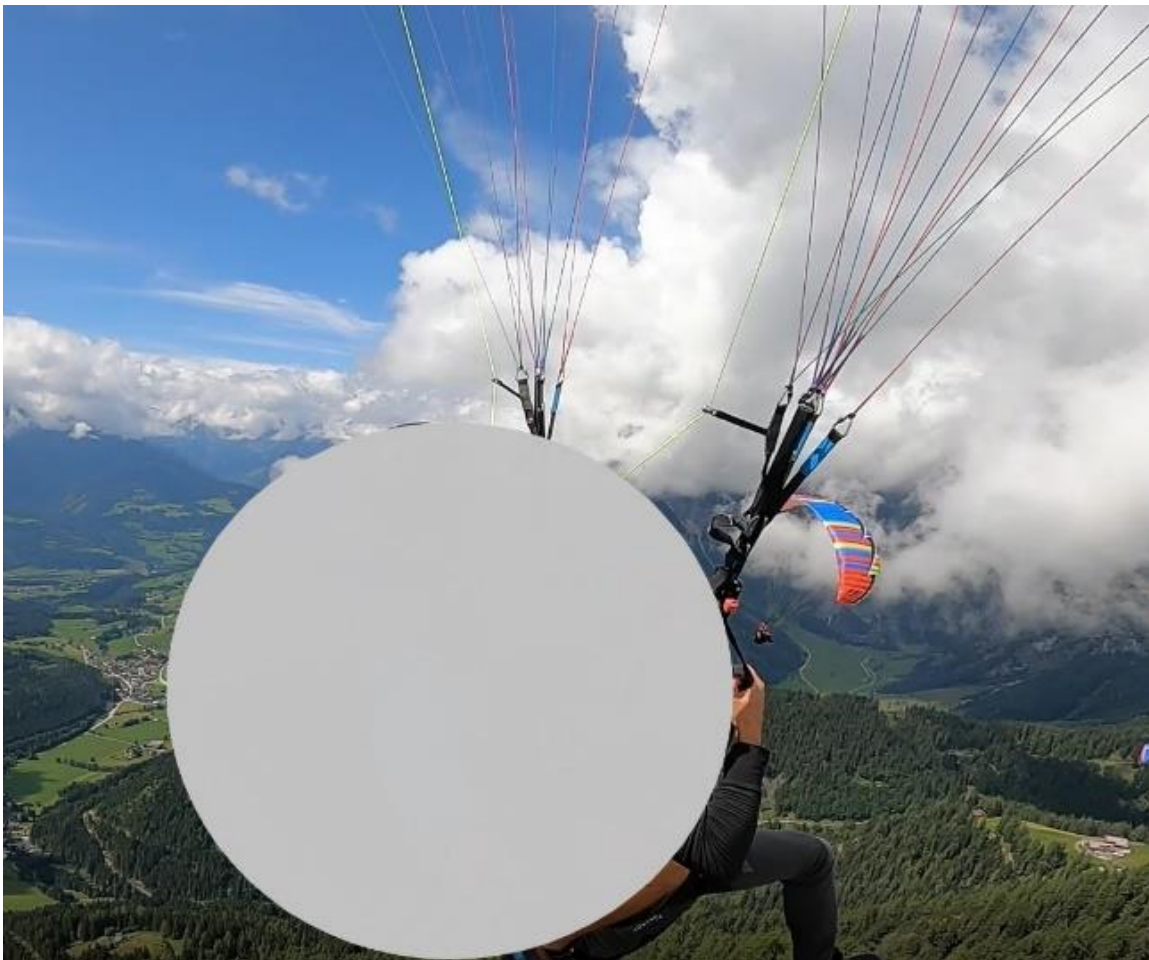
Bild 2: Um dann aber nicht, wie zu erwarten wäre, hangparallel geradeaus zu fliegen, sondern ohne Unterbrechung weiter nach rechts zu steuern....

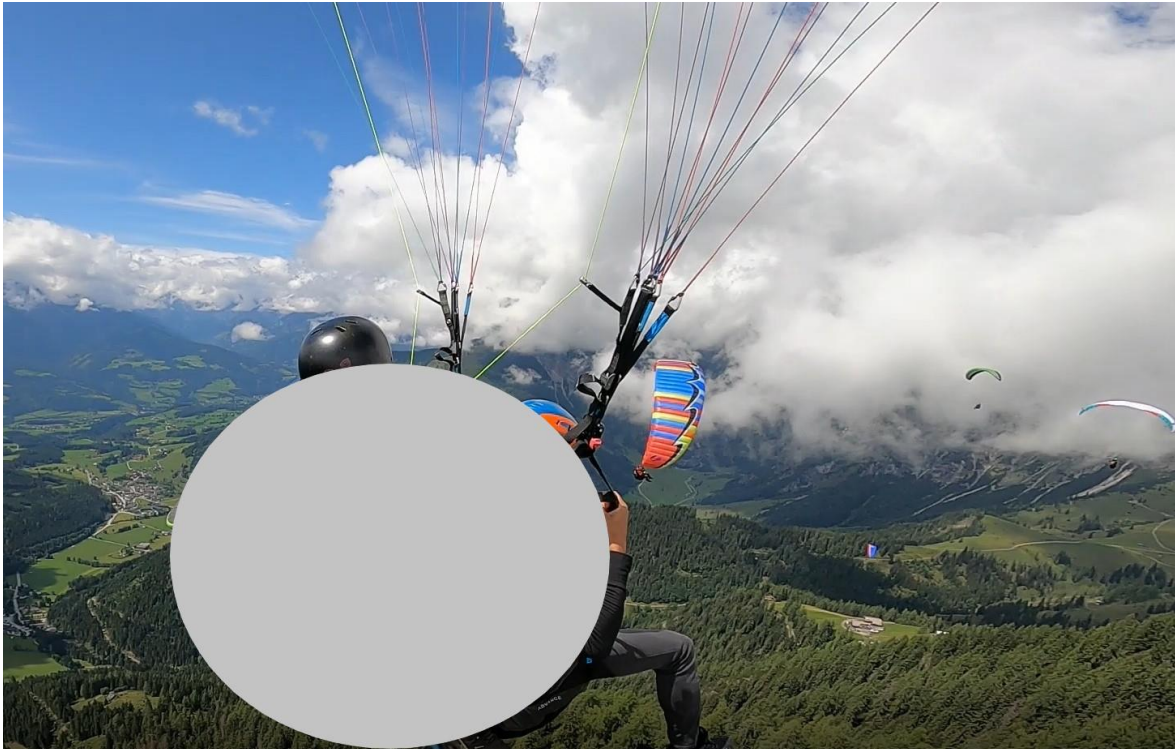
Bild 3:....und eng nach rechts zum Hang zu drehen.

2. Das Einleiten einer Kurve in Richtung Hang ist beim Hangsoaren zu unterlassen. Alle Piloten rechnen damit, dass die Kurven immer vom Hang weg, Richtung freier Luftraum, geflogen werden. Das Eindrehen in einen Thermikkreis am Hang darf nur dann erfolgen, wenn dadurch kein anderer Pilot behindert oder gefährdet wird. Der Hangflug-Verkehr hat hier Vorrang.

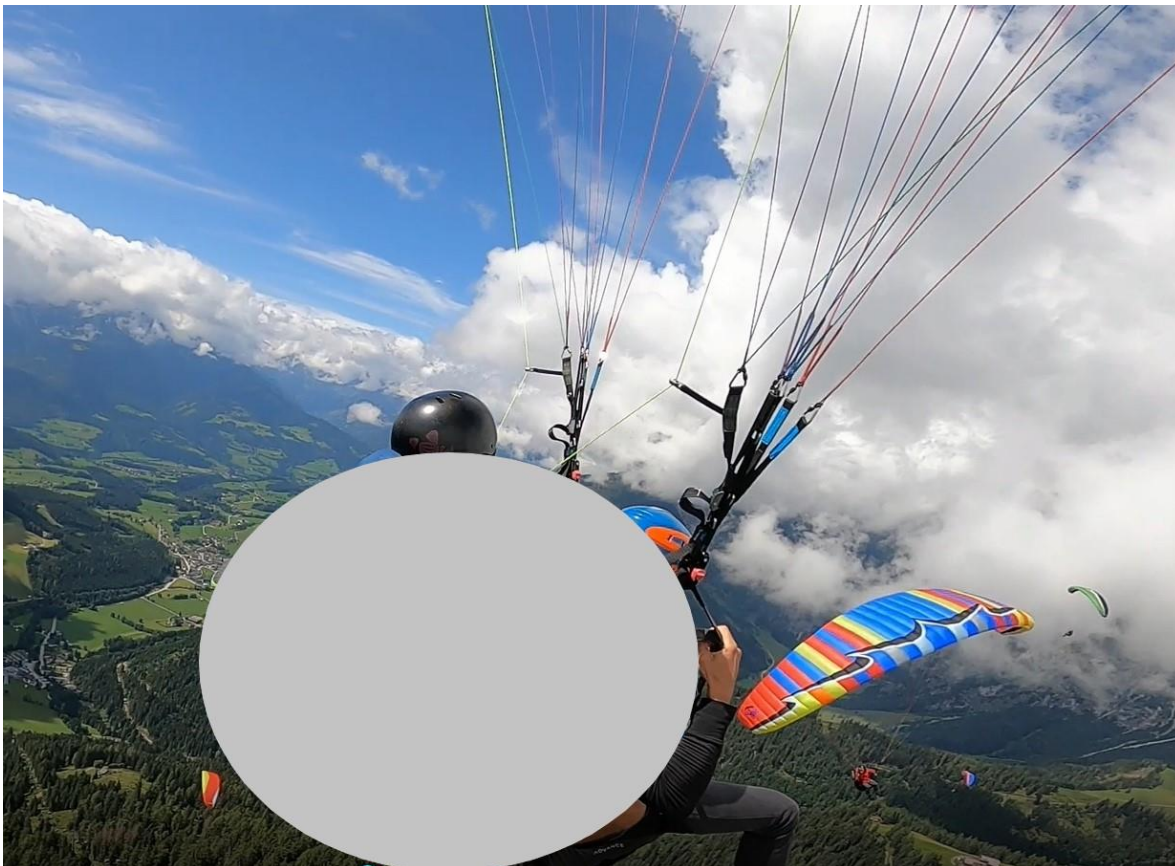
- Einsitzerpilot beendet die Rechtskurve nicht nach 180°, sondern dreht weiter nach rechts, wieder auf den Hang zu, genau in den Flugweg des Doppelsitzer-Gleitschirms.

Bild 4: Der Einsitzer-Gleitschirm geriet genau in die Flugbahn des Doppelsitzer-Gleitschirms.

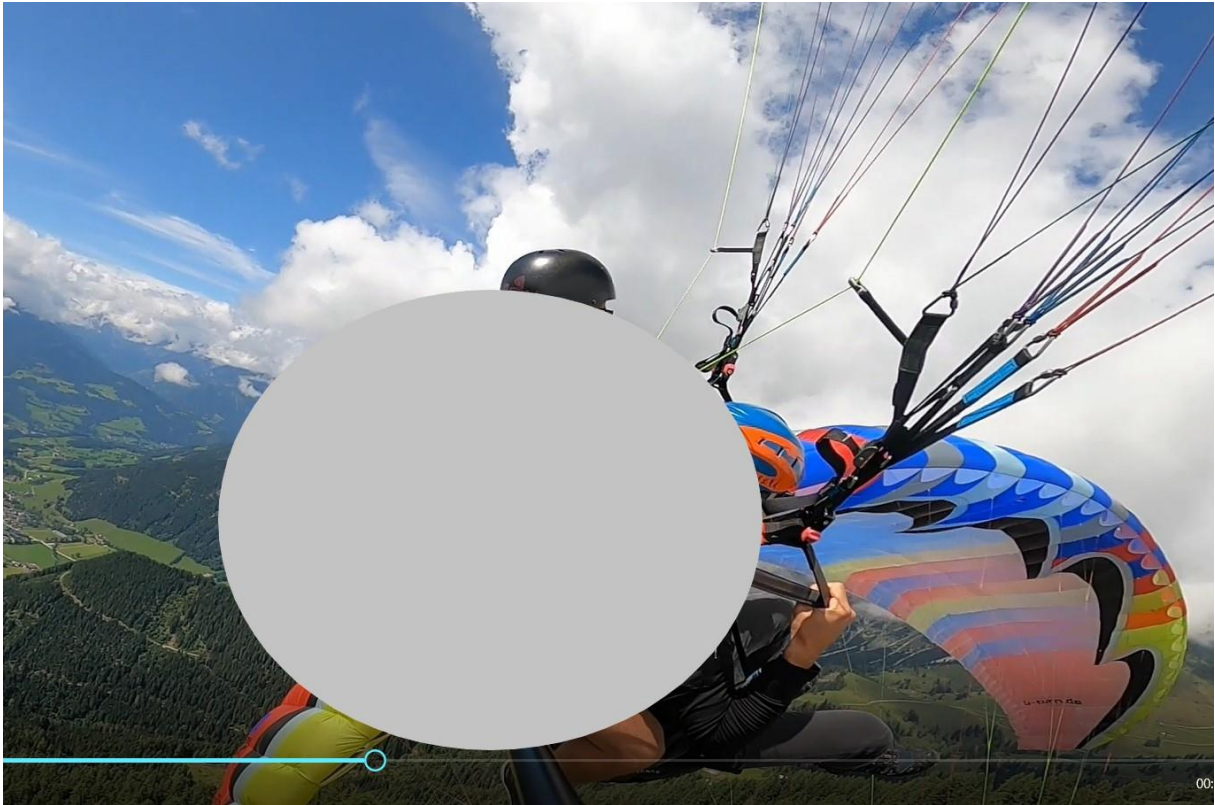
- Kollision in einer Höhe von ca. 40 m GND mit Verwicklung der Gleitschirme. Die Personen im Doppelsitzer waren mit den Leinen des Einsitzers verwickelt. Der Absturz erfolgte auf die Wiesenfläche unterhalb des Startplatzes. Dabei zog sich der Einsitzer-Pilot tödliche Verletzungen zu. Pilot und Passagier des Doppelsitzer-Gleitschirms wurden mittelschwer verletzt.

Bild 5: 2,5 Sekunden nach Einleitung der Kurve Richtung Hang kam es zur Kollision.

1. Die Verpflichtung, vor dem Einleiten einer Richtungsänderung den geplanten Flugweg auf Kollisionsgefahr zu checken, ist besonders beim Hangsoaring wichtig. Deshalb muss der Schulterblick in einer solchen Situation immer auch den Luftraum seitlich/ hinterhalb/ oberhalb/ unterhalb umfassen, um auch Fluggeräte in ungünstiger Position (seitlich versetzt, etwas höher, deutlich hinterhalb) zu sehen. Im Zweifel muss die Kurve unterbleiben.

5. Nach einer Kollision sollte die erste Reaktion jedes Piloten sein, ohne jede Verzögerung den Rettungsschirm auszulösen.
