**Unfallbericht des Deutschen Gleitschirm- und Drachenflugverbandes e.V. (DHV) vom
5.10.2021**

Während des Gleitschirm-Wettbewerbes „Ikarus Open“, der jährlich in Werfenweng/AT ausgetragen wird, kam es zu einem tödlichen Unfall. Ein deutscher Liga-Pilot war mit einem Verhänger, vermutlich als Folge eines Einklappers, in einen Spiralsturz geraten. Der sehr spät ausgelöste Rettungsschirm öffnete nicht. Der Pilot stürzte ungebremst in hochalpines Gelände und zog sich beim Aufprall unmittelbar tödliche Verletzungen zu.

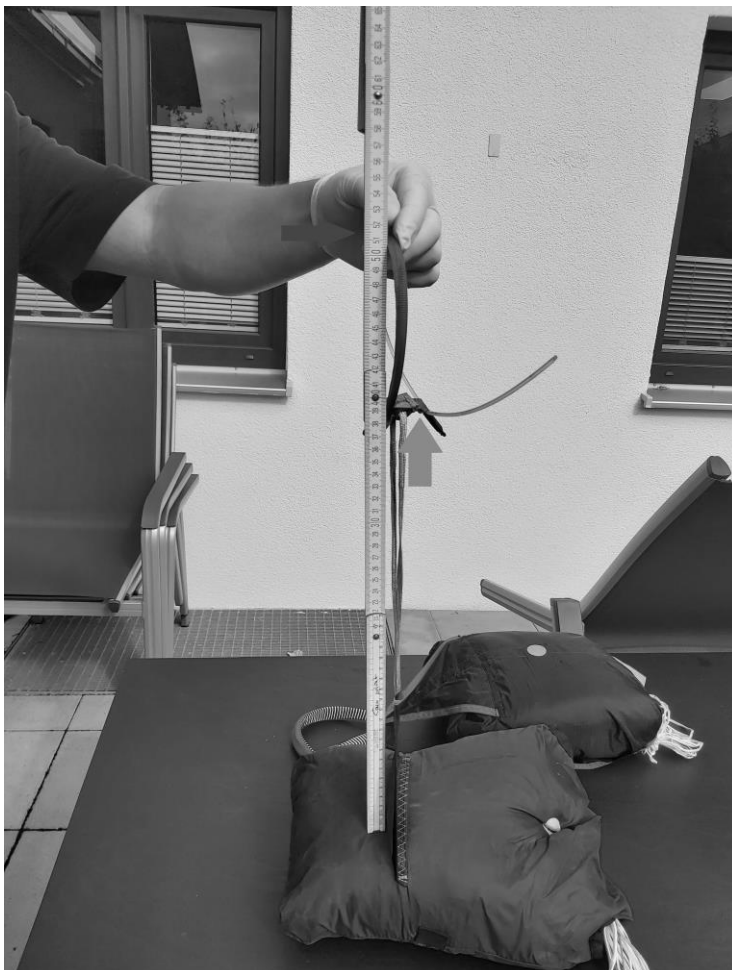
- Der zum Gurtzeug gehörige Auslösegriff mit Verbindungsleine ist mehr als 40 cm lang. Das ist, im Vergleich zu den meisten anderen Griff-Verbindungsleine-Konstruktionen, sehr lang.

- Der Auslösegriff ist vergleichsweise stark strukturiert. Rechtwinklig zu den Kunststoff-Splinten ist ein steifes Gurtband angebracht, mit dem der Griff am Gurtzeug arretiert wird.

Bild 1 zeigt die Länge der Verbindung Griff-Innencontainer von 52 cm (waagrechter Pfeil) und das steife Gurtband, das im rechten Winkel zu den Splinten absteht (senkrechter Pfeil). Im Hintergrund ein Innencontainer anderer Bauart mit einer viel geringeren Länge Griff-Innencontainer von unter 30 cm.

Das Rettungsgerät, Finsterwalder Diamond Cross ST 125, ist ein steuerbarer Rettungsschirm. Der Innencontainer ist so konstruiert, dass nach dem Wurf zunächst die Fangleinen freigesetzt werden, der Retter aber noch im Container bleibt. Erst nach der Streckung des letzten Fangleinen-Schlags wird der Container ganz geöffnet und der Rettungsschirm freigesetzt. Dazu ist es bei dem Unfall nicht gekommen. Der Retter war bis zum Aufprall auf dem Boden nicht aus dem Container herausgekommen. Ein Augenzeuge hat den noch mit dem letzten Fangleinen-Schlag verschlossenen Innencontainer beim Ausladen der Unfallausrüstung aus dem Heli gesehen. Beim DHV ist der Retter jedoch mit offenem Innencontainer (aber zum größten Teil in gepacktem Zustand darin befindlich) angekommen. Der Loop zum Einschlaufen des Auslösegriffes ist am Innencontainer an einem Dreiecks-Tuch von 10 cm Länge angebracht. Dadurch verlängert sich die Verbindung Griff-Innencontainer auf 52 cm (siehe Bilder 1 und 2).

1. Stand der Technik bei der Länge der Verbindung Griff-Innencontainer sind maximal 30 cm. Moderne, gurtzeug-eigene Innencontainer haben zudem keine dünne Verbindungs-Leine, sondern stattdessen ein kurzes Tuch-Dreieck, das sich, wegen seiner kurzen, aber breiten Bauweise nicht um die Retter-Fangleinen schlingen kann.

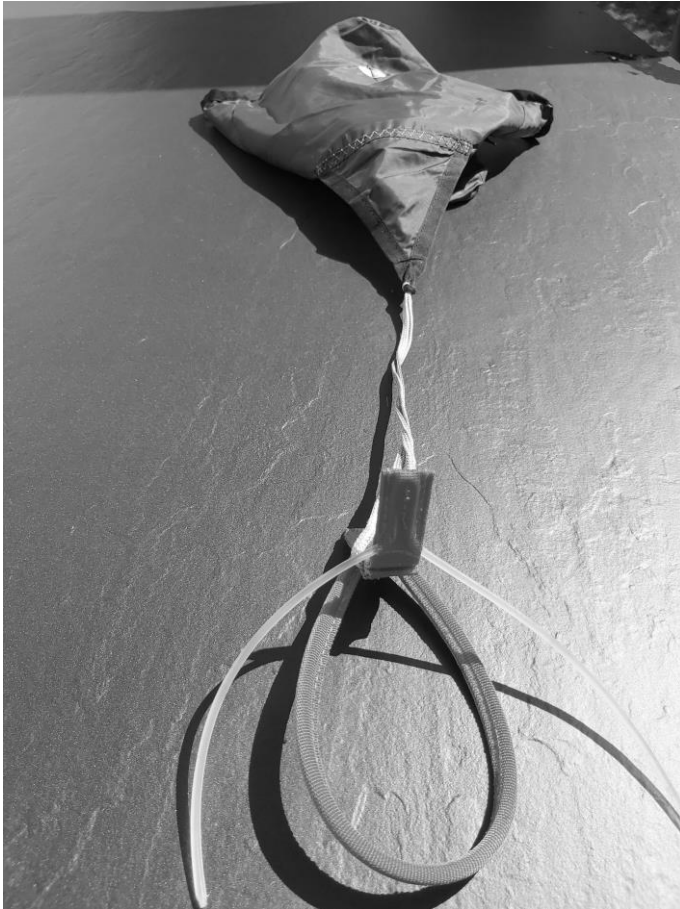
Bild 2 zeigt den Auslösegriff des Gurtzeugs und die lange Verbindungsleine zum Innencontainers des Retters. Durch das Dreieck-Tuch am Innencontainer verlängert sich die Verbindung zusätzlich.

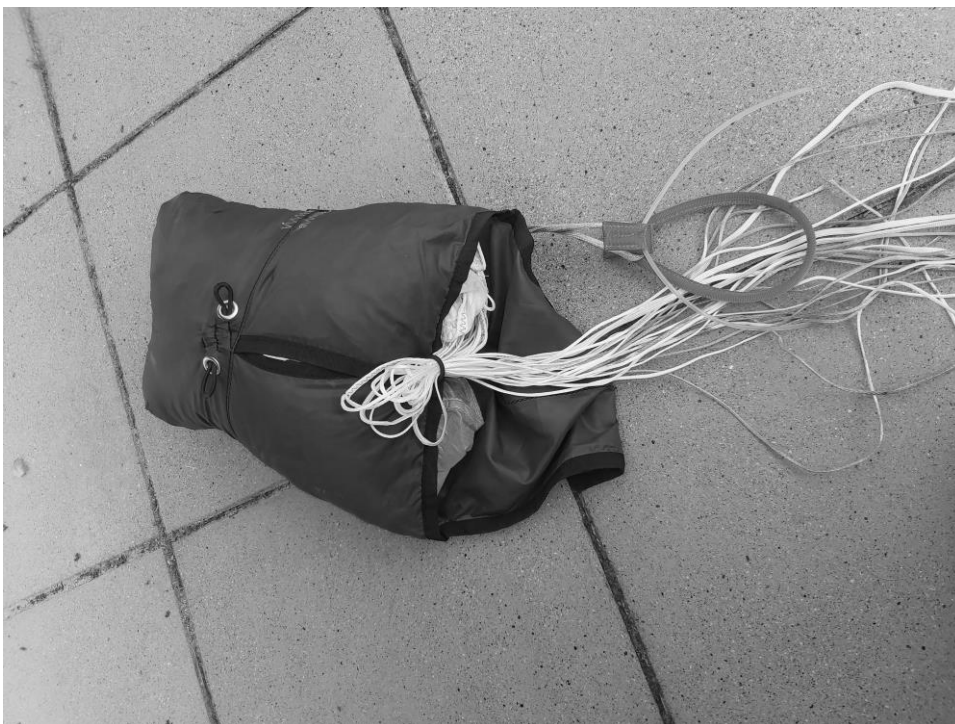
Bild 3 zeigt, dass die Länge der Verbindungsleine den stark strukturierten Griff in den Bereich der ausgelösten Fangleinen, vor dem Freisetzen des Retters, bringen kann.

3. Der Fall zeigt zudem, dass die Verbindung Griff-Innencontainer möglichst nicht so lang sein sollte, dass diese bei der Auslösung in den Bereich der sich öffnenden Fangleinen-Bündel kommen kann.

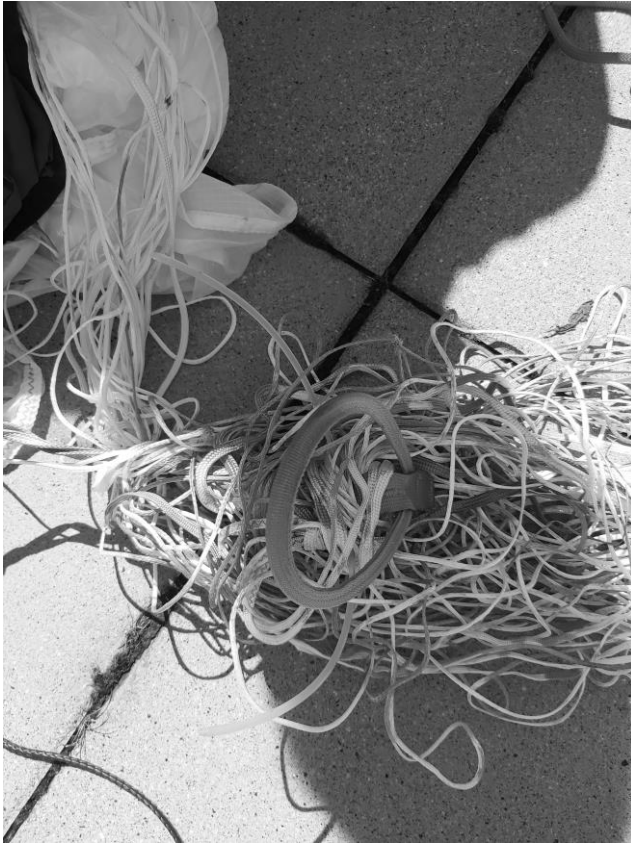
Bild 4 zeigt die starke und feste Verwicklung des Griffes mit den Fangleinen des Retters. In dieser Konfiguration ist die Unfallausrüstung beim DHV zur Untersuchung angekommen.

Nach der Auslösung des Rettungsgerätes wurde der Innencontainer daran gehindert zu öffnen und den Rettungsschirm freizugeben. Die Beobachtungen der Augenzeugen und die technische Untersuchung haben deutliche Hinweise darauf gegeben, dass der Grund für das Öffnungs-Versagen eine Verwicklung des Auslösegriffes mit den Fangleinen des Retters war. Diese Verwicklung hat verhindert, dass Zug auf den letzten Fangleinen-Schlag kam, und dadurch der Container nicht öffnen konnte. **Anmerkung: Siehe Nachtrag 8.10.2021, Seite 7**

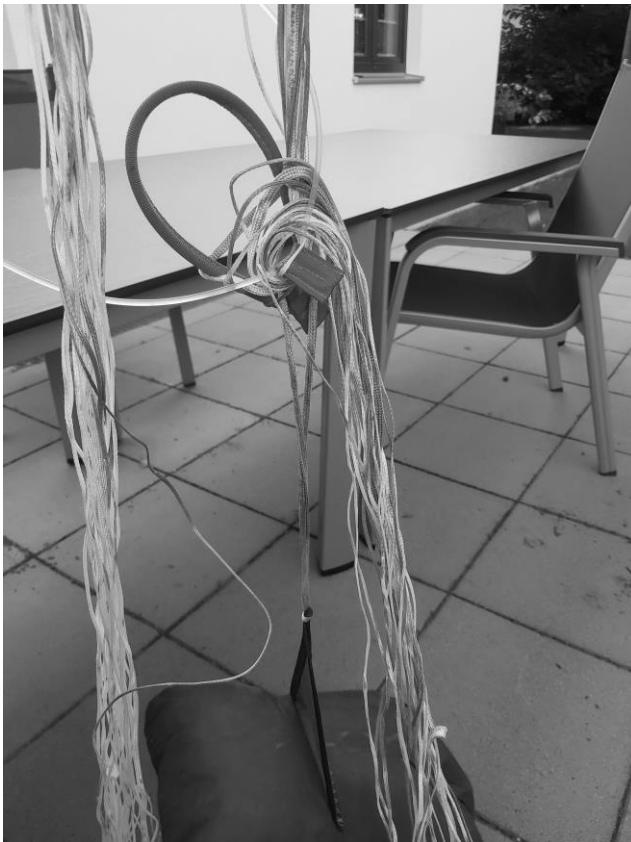
Bild 5 zeigt, dass der stark strukturierte Auslösegriff relativ leicht und reproduzierbar eine feste Verwicklung/Verdrehung mit den Fangleinen des Retters verursachen kann (nachgestellt).

- Die lange Verbindungsleine ist, wie das wahrscheinlich im vorliegenden Fall geschah, potenziell gefährlich, weil sie sich dann der Auslösegriff mit den Leinen des Rettungsschirmes verwickeln kann. Auch Verwicklungen mit einem Tragegurt oder um die Hand des Piloten sind in der Vergangenheit bei sehr langen Verbindungsleinen bekannt geworden.

- Beim Design und bei der Musterprüfung von Gleitschirm-Gurtzeugen mit zugehörigem Retter-Griff die seit langem bekannte Problematik der zu langen Verbindung Griff-Innencontainer besser zu beachten. Verbindungslängen von 40 cm und mehr sind unnötig und potenziell gefährlich.
- Darauf zu achten, dass Rettungsgeräte-Auslösegriffe keine steifen oder abstehenden Bauteile aufweisen, die ein Verhängen/Verschlaufen mit den Retter-Fangleinen verursachen können.

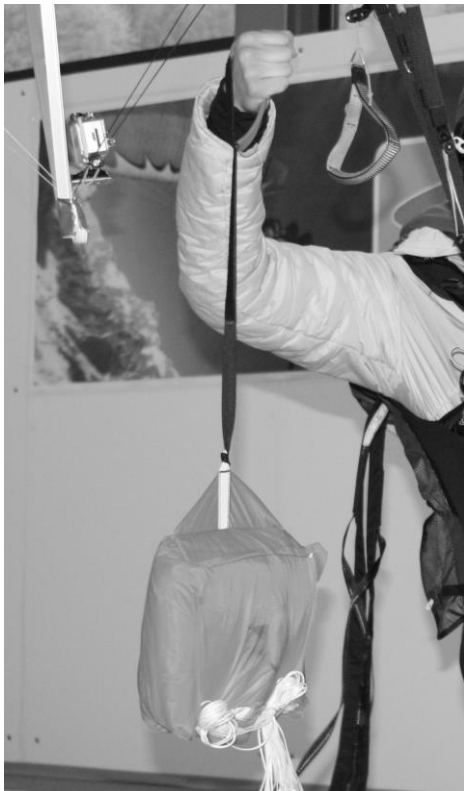
- Es braucht einen langen Zugweg, bis der Innencontainer aus dem Gurtzeug Container freigesetzt werden kann. Bei 50 cm Verbindungsleine wird etwa die Hälfte der Armspanne für das Herausziehen benötigt- ein kraftvolles Wegschleudern des Innencontainers ist mit der verbleibenden Armspanne nicht möglich.

Bild 6 zeigt, dass eine lange Verbindungsleine Griff-Innencontainer das Wegschleudern erschwert, weil nur noch eine geringe Armspanne zum Wegschleudern zur Verfügung steht.

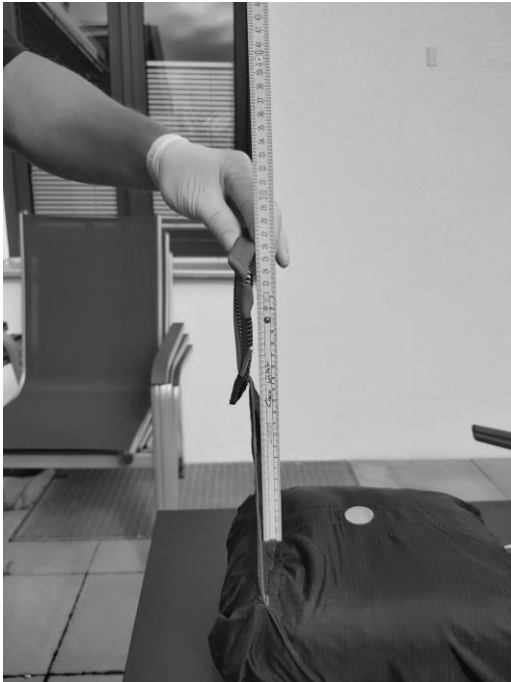
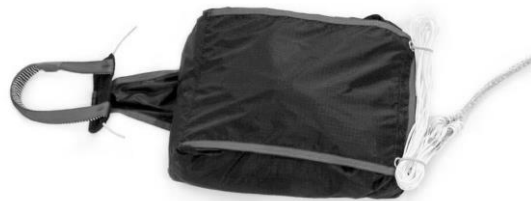
Bilder 7 und 8 zeigen moderne Gurtzeug-eigenen Innencontainer mit einer Länge deutlich unter 30 cm zwischen Griff und Innencontainer und einem Stoff-Dreieck anstelle einer dünnen Verbindungsleine.

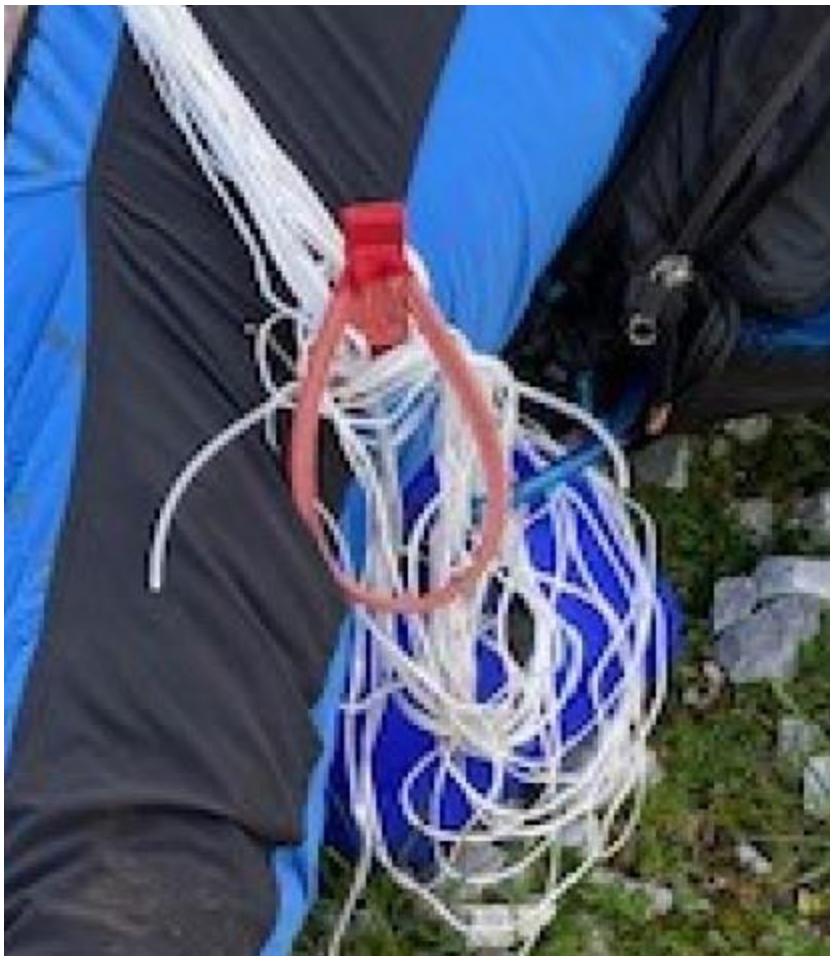
Ein jetzt erst verfügbares Foto von der unveränderten Unfallstelle zeigt die Verwicklung von Verbindungsleine und Auslösegriff mit den Retter-Fangleinen und den ungeöffneten Innencontainer.
