**Unfallbericht des Deutschen Gleitschirm- und Drachenflugverbandes e.V. (DHV) vom
12.01.2023**

Datum	19.11.2022	Uhrzeit:	Gegen 12:30 lokal
Land	Österreich, 6150 Gschnitz, Tirol	Fluggelände	Habicht, oberhalb Innsbrucker Hütte
Pilot	In AT lebender Deutscher, 27 Jahre, GS-Lizenz seit 2 Jahren		
Gerät GS <input checked="" type="checkbox"/> HG <input type="checkbox"/>	Advance Pi3 16, EN C	Prüfstelle	Air Turquoise
Gewichts- bereich	50-90 kg	Startgewicht des Piloten	Ca. 75 kg
Gurtzeug	Neo String 3.0	Rettungsgerät	Frontcontainer: Neo Lite Retter: Marke unbekannt, 120 kg Anhängelast
Verletzungen Pilot	Tödliche Kopfverletzungen	Verletzungen Passagier	-

Der tödliche Unfall ereignete sich an der Südost-Flanke des Habicht (3200 m) auf einer Höhen von ca. 2550 m. Der 27-jährige Pilot war unmittelbar nach dem Start über eine senkrechte, ca. 80-100 m hohe Wandstufe abgestürzt und hatte sich dabei tödliche Verletzungen zugezogen.

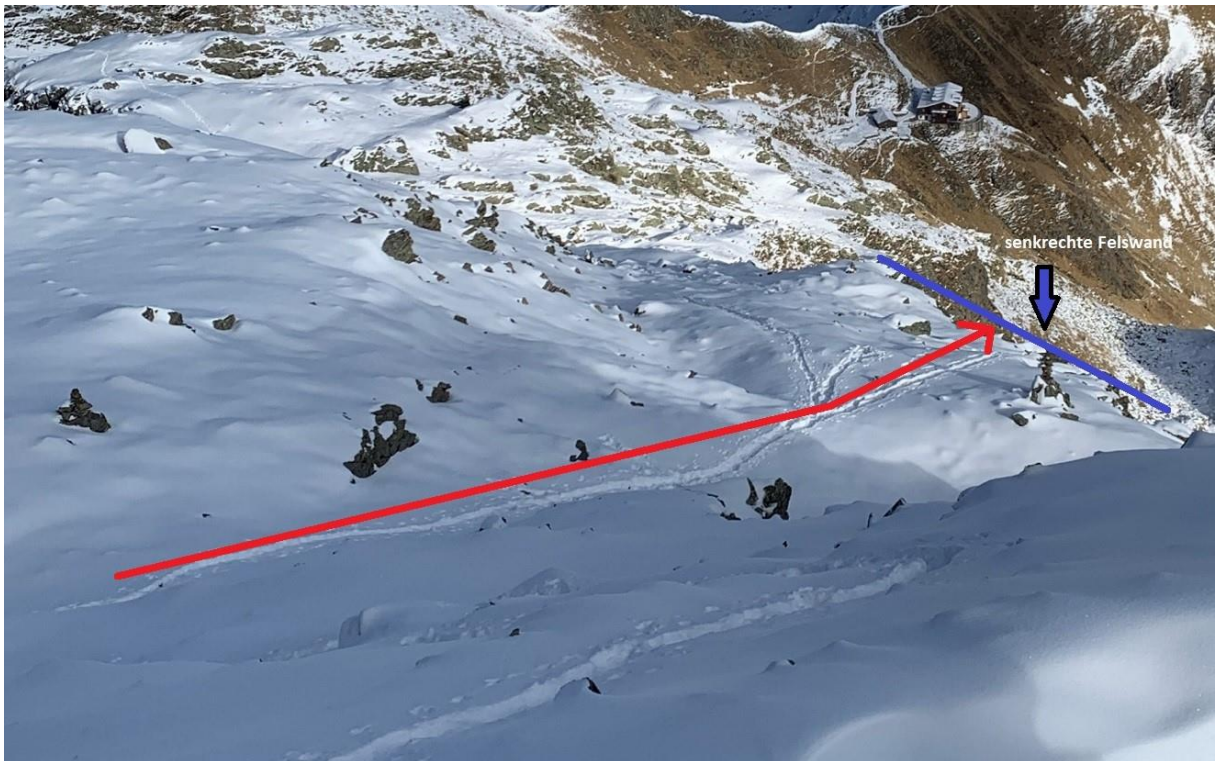
Abbildung 1: Das Startgelände. Die geringe Neigung ist gut zu erkennen, ebenso die Verflachung im letzten Teil der Anlaufstrecke, vor dem senkrechten Felsabbruch.

Der gewählte Startplatz war ein Klippenstartplatz. Die Anlaufstrecke hatte ein sehr geringes Gefälle und war im letzten Drittel ganz eben, teilweise sogar leicht ansteigend. Unmittelbar danach befand sich ein 80-100 m hoher, senkrechter Felsabbruch. Bereits beim Start des ersten Piloten wird (auf dem GoPro-Video) deutlich, dass die Anlaufgeschwindigkeit, bedingt durch die Windbedingungen und durch das flache Startgelände, zu gering war. Der Pilot lief mit großer Energie und sprang an der Kante zum senkrechten Abbruch in die Luft. Sein Gleitschirm tauchte deutlich ab, um die fehlende Fahrt aufzunehmen. Der weitere Flug verlief problemlos.

- Gleitschirm-Startplätze sollten grundsätzlich vom flacheren Aufzieh-Bereich in den homogen steiler werdenden Startlauf-Bereich übergehen und niemals umgekehrt. Verflachungen im Startlauf-Gelände sind immer kritisch, weil die Schirmkappe entlastet, wenn der Pilot in die Verflachung läuft. Der Schirm kann nach hinten nicken und den weiteren Startlauf bzw. das Abheben verzögern. Die Kappe kann auch großflächig weich werden und einklappen. Verflachungen im Abhebe-Bereich sind besonders kritisch, weil eine erneute Bodenberührung nach dem Abheben zum kompletten Kollabieren oder zum aggressiven Vorschießen der Kappe führen kann. Im alpinen Gelände ist die Anlaufstrecke eines Startplatzes genau darauf zu beurteilen, ob eine erneute Bodenberührung nach dem Abheben sicher ausgeschlossen werden kann. Denn hier ist ein Kontrollverlust durch die Bodenbeschaffenheit (Steine, Felsen, Schnee) sehr wahrscheinlich.

- Bevor das Startgelände in kritisch steiles Gelände übergeht, muss großzügig unkritischer Raum für Startabbruch – auch während des Startlaufs und mit der dafür benötigten Auslauf-Strecke, oder bei verlängerte Startstrecke, weil der Schirm schlechter trägt, als erwartet, vorhanden sein. Niemals darf ein grenzwertig kurzer Startplatz direkt in Absturz-Gelände übergehen, wie im vorliegenden Fall (Klippenstart).

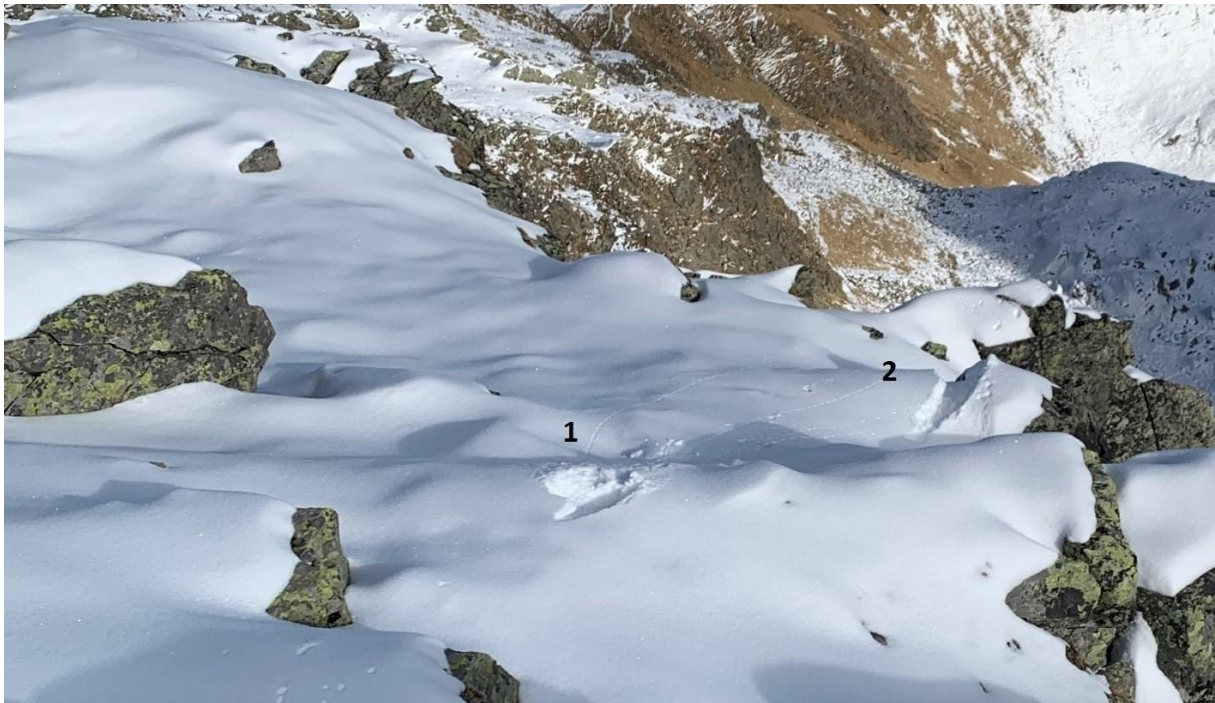
Abbildung 2: Die Spuren des Wieder-Aufsetzens, nach kurzem Abheben unmittelbar vor der senkrechten Abbruchkante.

Durch die erforderliche Korrektur des schrägen Schirms blieb nicht mehr genügend Anlaufstrecke, um den Schirm ausreichend zu beschleunigen. Zudem kamen Pilot und Schirm leicht nach links von der Startlauf-Richtung ab, hier ist der senkrechte Abbruch näher. Es kam zum kurzzeitigen Abheben und zur erneuten Bodenberührung unmittelbar vor dem senkrechten Felsabbruch. Der Pilot wurde durch die Bodenberührung abrupt abgebremst. Dadurch schoss die Schirmkappe aggressiv und weit nach vorne. Der Pilot stürzte über die Klippe der vorschießenden Kappe hinterher. Durch die Steilheit des Geländes kam es nicht sofort zur Berührung der Felswand. Der Gleitschirm machte zwei sehr schnelle Rotationen mit hoher Sinkgeschwindigkeit. Schließlich erfolgte der Aufprall auf dem Boden am Fuß der senkrechten Felswand.

Der tödliche Unfall geschah, weil der Pilot vor dem Erreichen der Abbruch-Kante der Klippe die erforderliche Abhebe-Geschwindigkeit nicht erreicht hatte. Nach kurzem Abheben erfolgte eine erneute Bodenberührung unmittelbar vor dem senkrechten Abbruch und ein Sturz über die Klippe. Mehrere Faktoren haben zu dem Ereignis beigetragen:

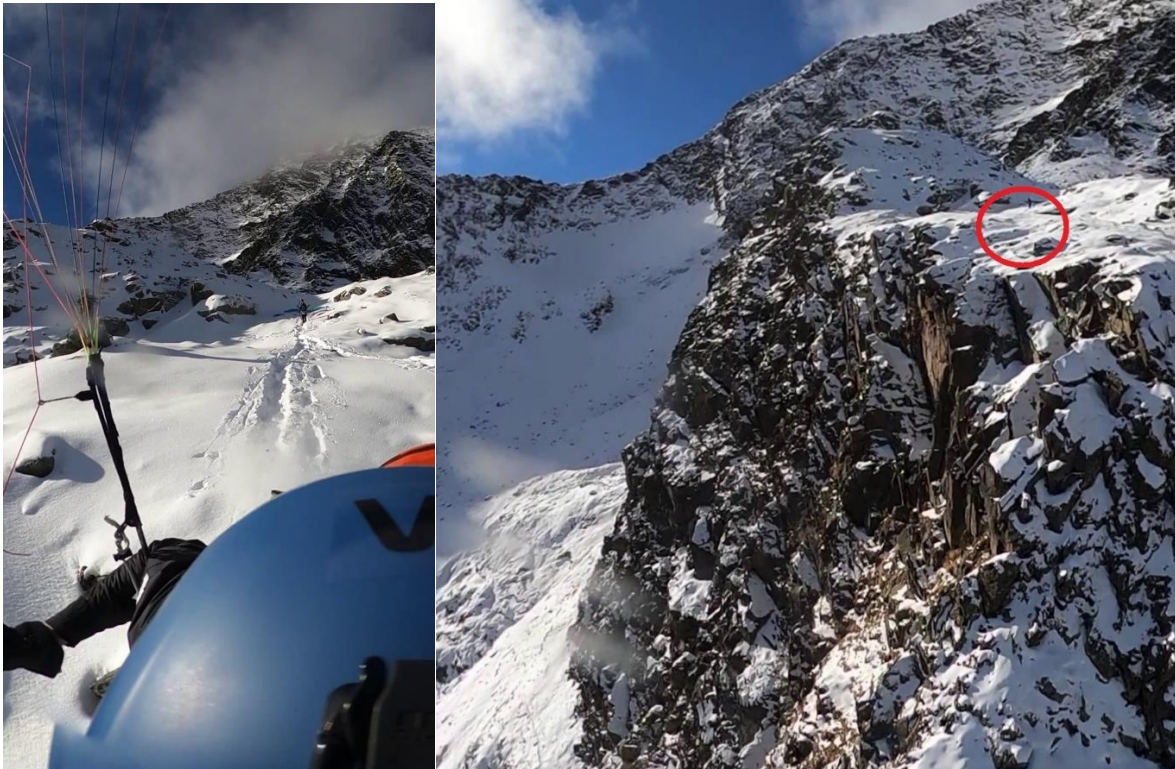
Abbildungen 3 und 4: Auf diesen Standbildern der GoPro des zuerst gestarteten Piloten wird die allgemein geringe Neigung des Startgeländes und die weitere Verflachung vor der Klippe deutlich. Zudem ist der Klippenstart-Charakter zu erkennen.
