**Unfallbericht des Deutschen Gleitschirm- und Drachenflugverbandes e.V. (DHV) vom
28.03.2025**

Am Vormittag des 19.2.2025 war es im österreichischen Fluggebiet Bischling (Werfenweng, Salzburg) zu einem tödlichen Gleitschirm-Unfall gekommen. Der Pilot war im Flug aus dem nicht gesicherten Gurtzeug herausgefallen und zu Tode gestürzt.

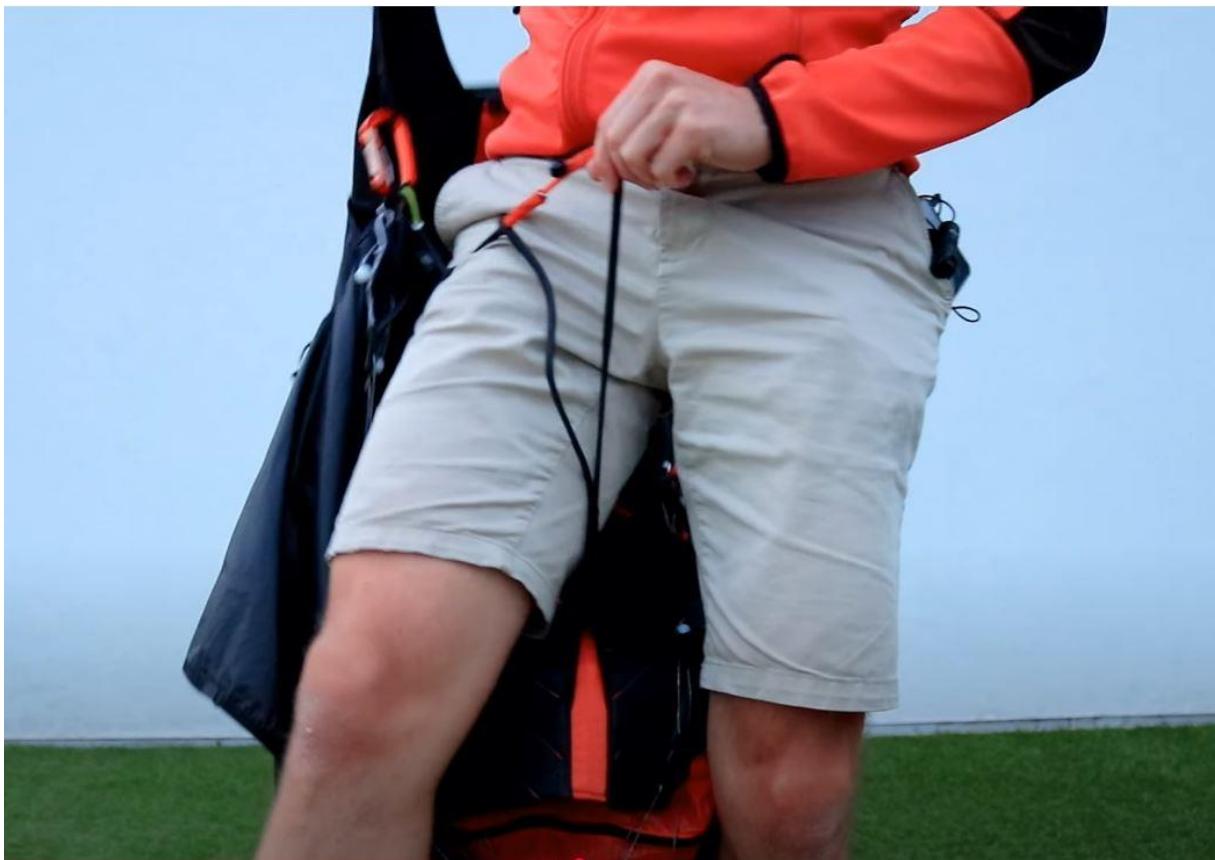
Das Gurtzeug Niviuk Arrow P wurde mit unverschlossenem Gurtsystem (Bein- und Frontgurt) aufgefunden. Der Beinsack war jedoch geschlossen. Bei dem Gurtzeug-Typ ist es erforderlich mit dem rechten Bein in den geschlossenen Beingurt des Getup-Gurtsystems zu steigen (Abbildung 1). Anschließend wird mit einer Schließe (Klemm-Schlaufen-Verbindung) am Frontgurt (Abbildung 2, roter Kreis) das System geschlossen und gesichert. Danach wird der Beinsack mit zwei Kugel-Verschlüssen zugemacht (Abbildung 3).

Abbildung 1: Einstieg in den geschlossenen rechten Beingurt (Foto: Youtube)

Der Pilot hat die in den Abbildungen 1 und 2 gezeigten Abläufe übergangen und nur den Beinsack geschlossen, wie in Abbildung 3 zu sehen. Dadurch war er im Gurtzeug gänzlich ungesichert und ist in der Folge nach kurzem Flug herausgerutscht. Die Auffinde- und Verletzungssituation lässt keinen Zweifel an dieser Abfolge der Ereignisse.

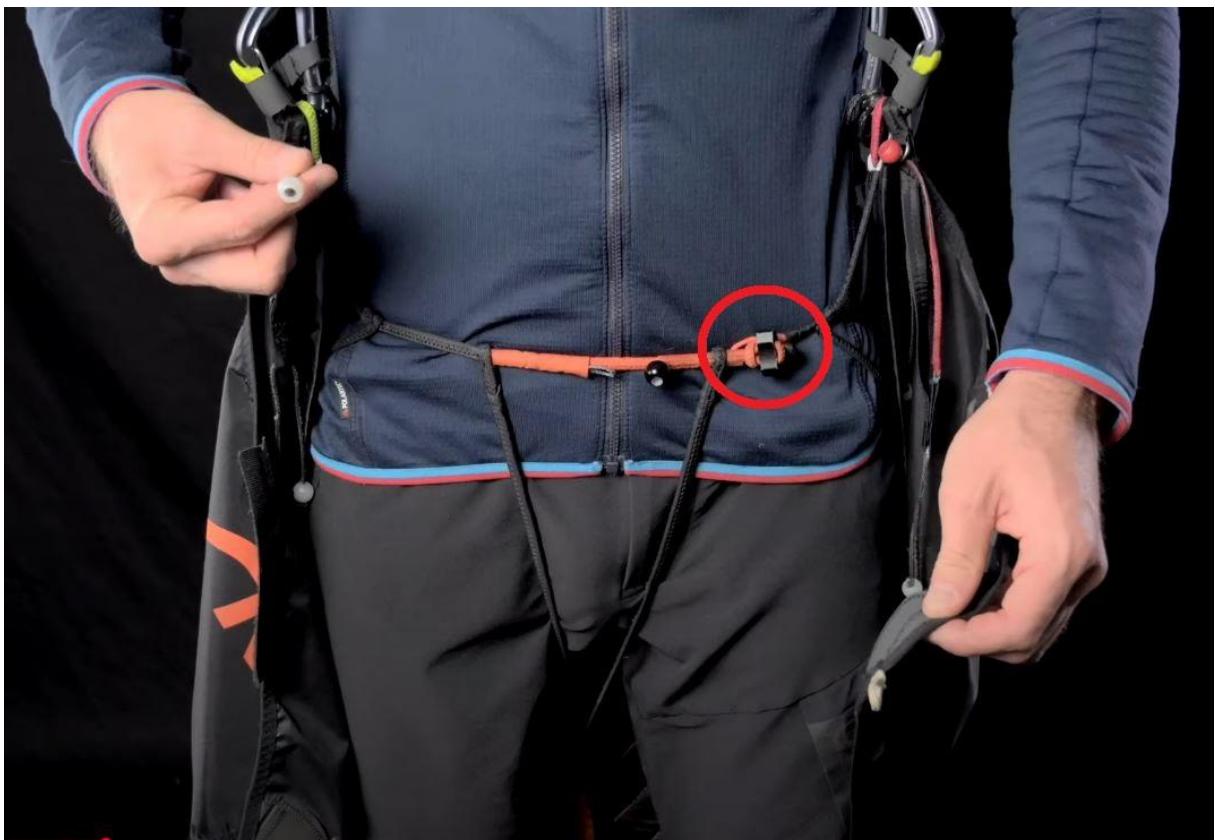
Abbildung 2: Die Klemm-Schlaufen-Verbindung am Frontgurt verschließt und sichert das Gurtsystem (Foto: Youtube)

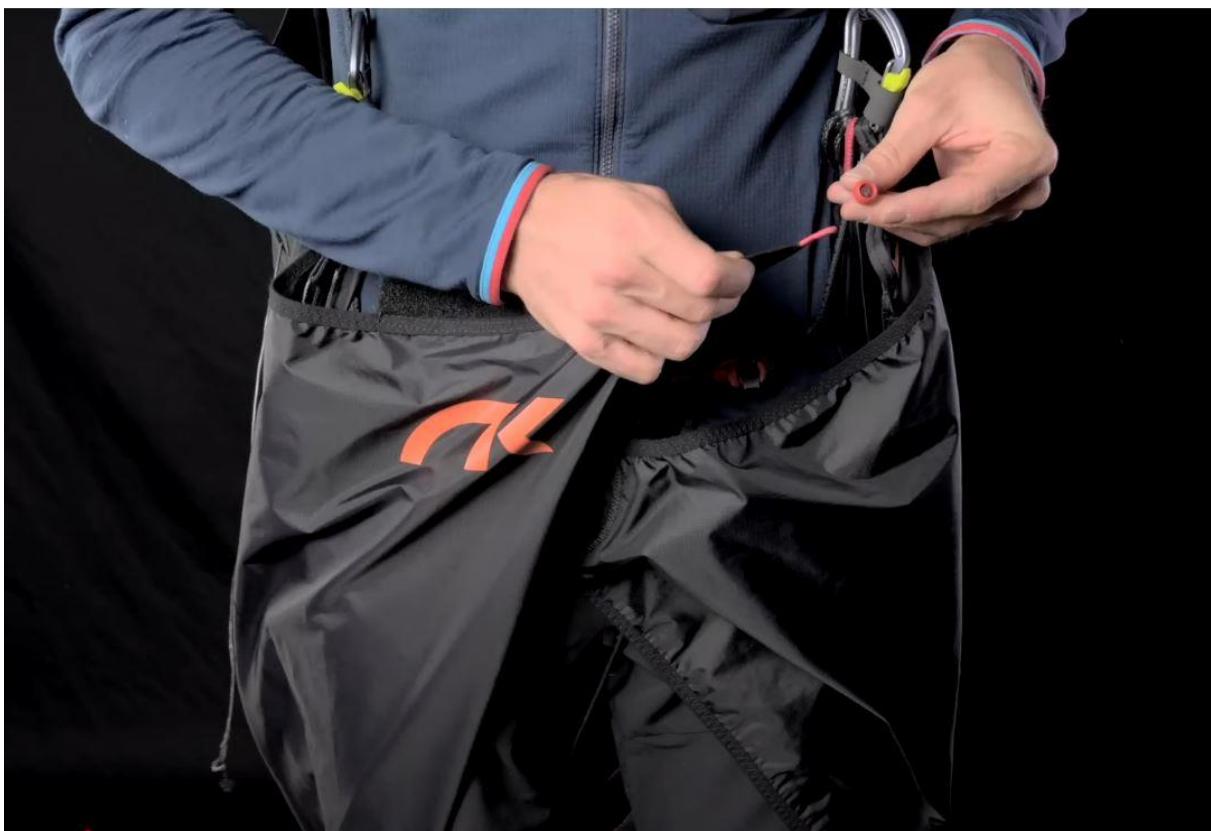
Abbildung 3: Verschluss des Beinsacks (Foto: Youtube)

Das verwendete Gurtzeug verfügt serienmäßig nicht über eine zusätzliche Herausfallsicherung. Diese verhindert ein Herausfallen des Piloten auch bei offenen Gurten und ist bei den meisten Gurtzeugen Standard. Wird, wie im vorliegenden Fall, nur der Beinsack geschlossen, kann dem Piloten sensorisch (vom Gefühl her) trotzdem ein geschlossenes Gurtsystem suggeriert werden. Zudem wird die visuelle Kontrolle der Gurte durch den geschlossenen Beinsack erschwert.
