**Unfallbericht des Deutschen Gleitschirm- und Drachenflugverbandes e.V. (DHV) vom  
31.12.2024**

<b>Datum</b>	17.3.2024	<b>Uhrzeit:</b>	Gegen 11 Uhr lokal
<b>Land</b>	AT	<b>Fluggelände</b>	Hohe Salve, Tirol
<b>Pilot</b>	Weiblich, Altersgruppe 65-70 Jahre, Fluglizenz < 1 Jahr		
<b>Gerät</b> GS <input checked="" type="checkbox"/> HG <input type="checkbox"/>	PHI Sola 18, EN A	<b>Prüfstelle</b>	
<b>Gewichts- bereich</b>	55-90 kg	<b>Startgewicht des Piloten</b>	-
<b>Gurtzeug</b>		<b>Rettungsgerät</b>	-
<b>Verletzungen Pilot</b>	tödlich	<b>Verletzungen Passagier</b>

Am späten Vormittag des 17.3.2024 war es am Südwest-Startplatz der Hohen Salve (Hopfgarten, Tirol) zu einem tödlichen Gleitschirm-Unfall gekommen. Die 65-jährige Gleitschirmpilotin war im Abflug mit den Seilen und einer Kabine der Bergbahn kollidiert und anschließend auf den gefrorenen Alm-Boden gestürzt. Dabei zog sie sich tödliche Verletzungen zu.

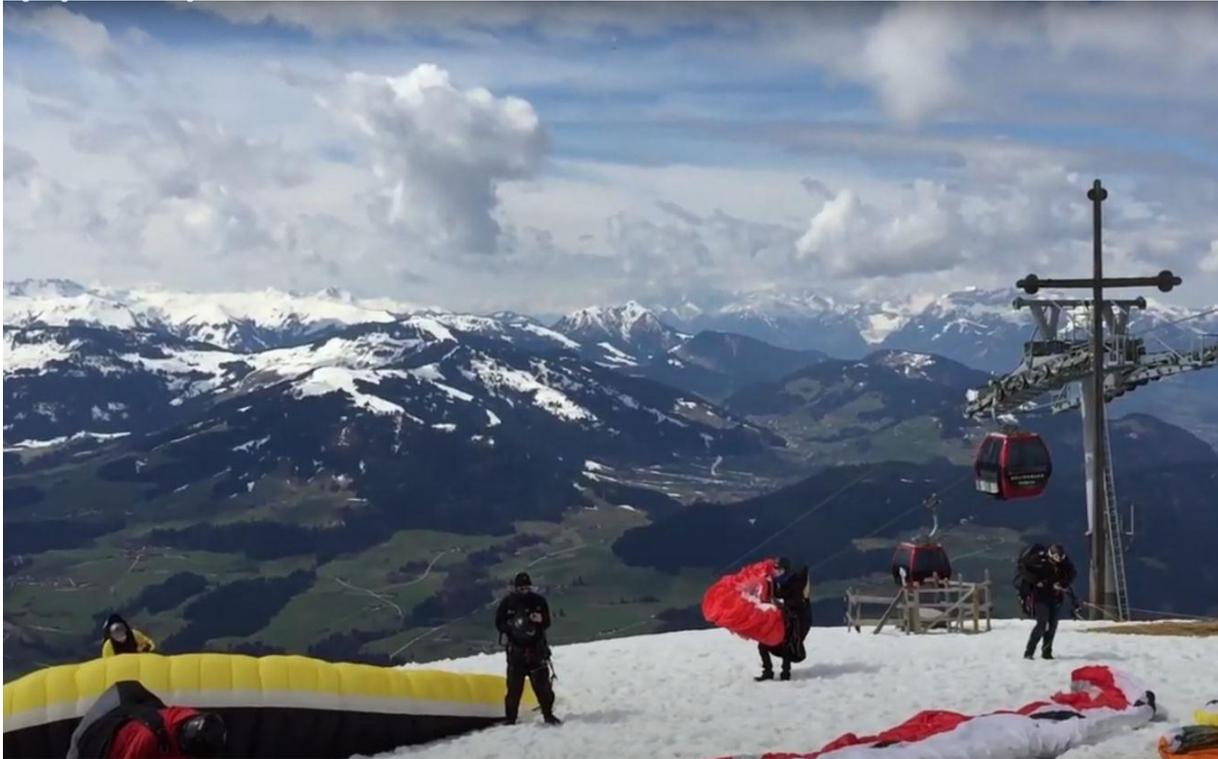
Der SW-Startplatz an der Hohen Salve. Gut erkennbar die räumliche Nähe zur Kabinenbahn. (Quelle Youtube)

Gegenüber Seilbahnen und Liften ist ein Mindestabstand von 50 m vorgeschrieben (DE: Flugbetriebsordnung, AT: Luftverkehrsregeln). Die Einhaltung dieses Mindestabstandes ist aus Sicherheitsgründen wichtig und sinnvoll, insbesondere beim Starten. Wie im vorliegenden Fall, kann es aus verschiedenen Gründen zu eingeschränkter Steuerbarkeit im Abflug kommen. Durch Leinenknoten, verwickelte Steuerleine, vertwistetes (eingedrehtes) Abheben, Probleme mit dem Reinsetzen ins Gurtzeug, aber auch durch Seitenwind-Böen oder Turbulenzen.

Wenig erfahrene Pilotinnen und Piloten haben oft noch Koordinationsprobleme, wenn der aus der Startrichtung geratene, schräg stehende Schirm, in Startrichtung zurückgesteuert und dabei unterlaufen werden soll. Für sie sollte deshalb dasselbe gelten, wie für den Flugschul-Betrieb. „Bei Schrägstehen der Kappe, konsequent Startabbruch“. Auf jeden Fall an Startplätzen, die wenig seitlichen hindernisfreien Raum aufweisen.
