Startplatzsanierung - neue Wege, neues Material

Ein Erfahrungsbericht des GSC-Hochries-Samerberg

Startplatzsanierung Hochries WEST

– eine Erfolgsgeschichte

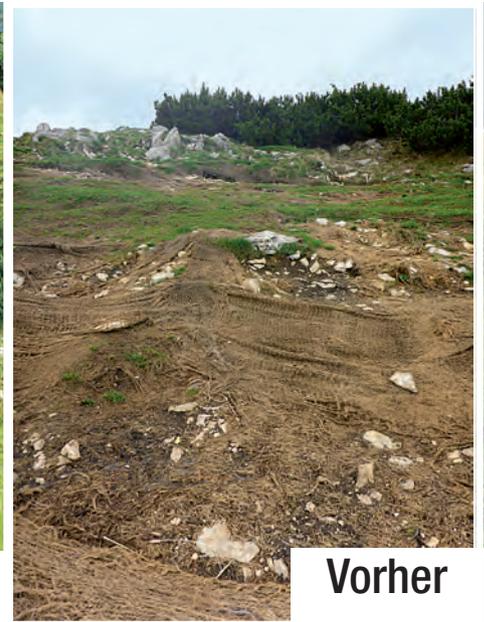
Vorher

Am nach Nordwest-geneigten Startplatz der Hochries wurden die Sanierungsmaßnahmen alle drei Jahre durchgeführt. Die Verrottung der Matten war aber vor allem im zweiten Winter so stark, dass sie im Frühjahr die Trittbelastung der Flieger nicht kompensieren konnten. In den Monaten April-Juni wurden die Matten dabei in großen Teilen zerstört. Der Boden war wieder ungeschützt dem Regen ausgeliefert. Über einen Zeitraum von 11 Jahren und vier Sanierungsmaßnahmen verlor der Startplatz West Bodenmaterial in einer Stärke/Höhe von bis zu 20 cm. Ein schleichender Prozess - aber ein Prozess mit Konsequenzen.

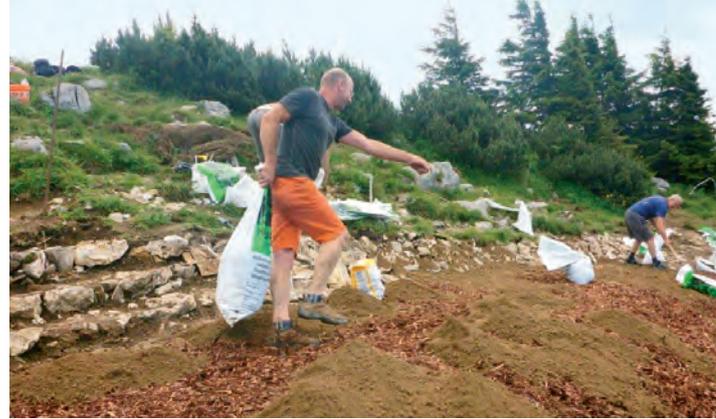
Ausbringen von Rindenmulch und Erde nach den Baggerarbeiten, um kleinere Unebenheiten auszugleichen.

Der Baggerfahrer war ein Künstler. Nach nur vier Stunden Baggerarbeit waren die größten Löcher aufgefüllt, große Steine entfernt und ganze Mulden breitflächig der Hangneigung angeglichen. Am selben Tag schafften 10 fleißige Helfer fast 6 Tonnen Material (Rasenschutznetze, Kokosmatten, Befestigungshaken, Erde, usw.) mit der Hochriesbahn und der Materialbahn der Hochries-Hütte bis zum Startplatz. Die Unterstützung durch den DAV, der Hochriesbahn GmbH, sowie durch die Wirtsleute der DAV-Hütte waren dabei die Basis für ein Gelingen des Projektes.

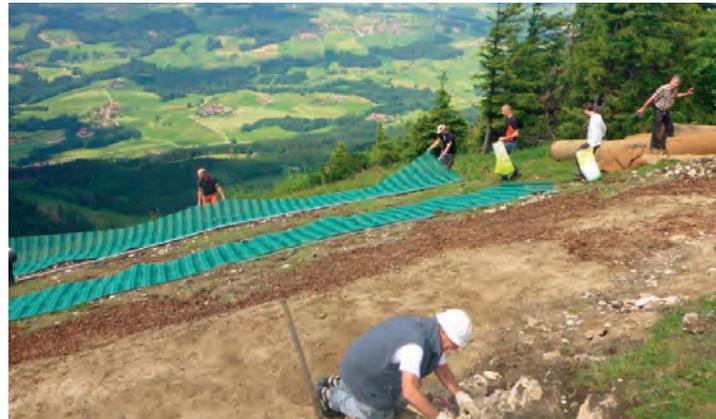
Ausrollen der Securatek-Schutznetze auf der ganzen Länge, um das Material über Nacht entspannen zu lassen.

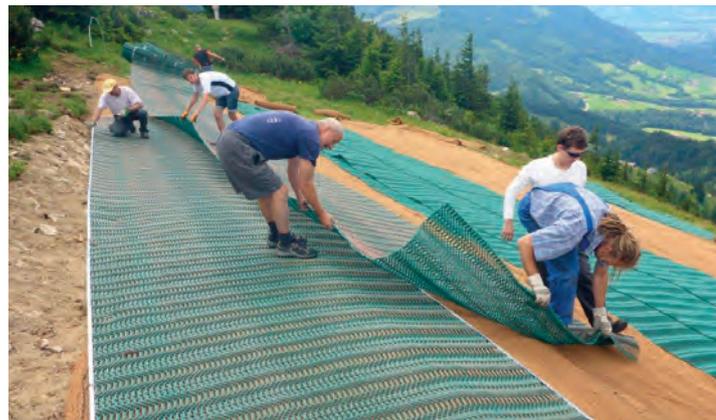
Nach nur einer halben Stunde waren die Kokosmatten ausgerollt und mit wenigen Stahlstiften vorbefestigt – (die erste Rolle Schutznetz kommt an ihren Bestimmungsort).

Nach einer kurzen Einweisung wurden die Kokosmatten und Grasschutzmatten verlegt, mit Stahlstiften am Boden verankert, der Kantenschutz angebracht sowie die Grassamen ausgebracht. Ein Teil der Helfer kümmerte sich sogar noch zeitgleich um den zweiten Startplatz in Richtung Norden und brachte dort ebenfalls Kokosmatten auf.

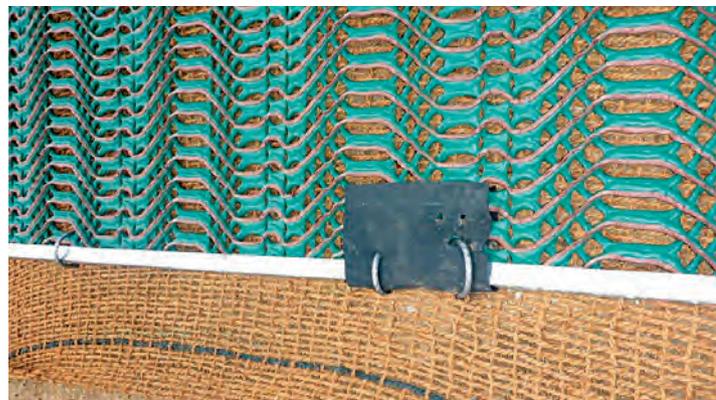
Die geniale Kombination – Kokosmatten und das Securatek-Rasenschutzgitter. Tipp: Der Kantenschutz geht auch einfacher und hübscher mit schmalen Kunstrasenstreifen.

Die verwendeten U-Profile aus Stahl sind zu aufwendig anzubringen und schlichtweg gar nicht notwendig. Besser und viel einfacher geht es mit geschnittenen Streifen (ca. 10 cm Breite) von qualitativ hochwertigem Kunstrasen. Dieser fällt erstens schon nach kurzer Zeit gar nicht mehr auf und wird vom Naturgras komplett eingewachsen.

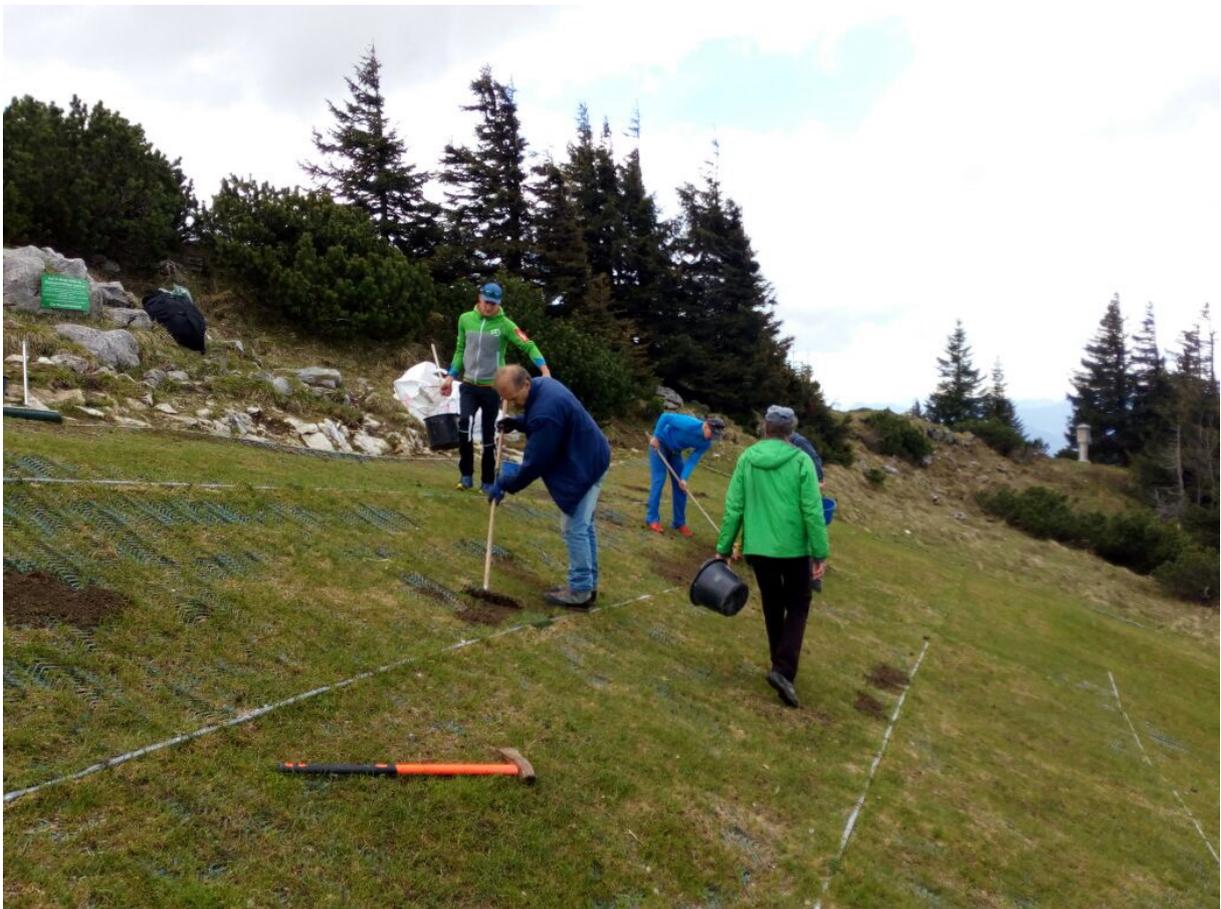
2016 – zwei Jahre nach der Sanierung: Einkehren von Erde an noch hohl liegenden Stellen unterm Netz.

Im Laufe dieser vier vergangenen Jahre haben wir insgesamt ca. 100 Eimer Erde an noch hohl liegenden Stellen unterm Netz eingebracht (einfaches Einkehren) und noch geringfügig Samen ausgebracht. Der Boden und das Netz verfestigten sich zunehmend von selbst.

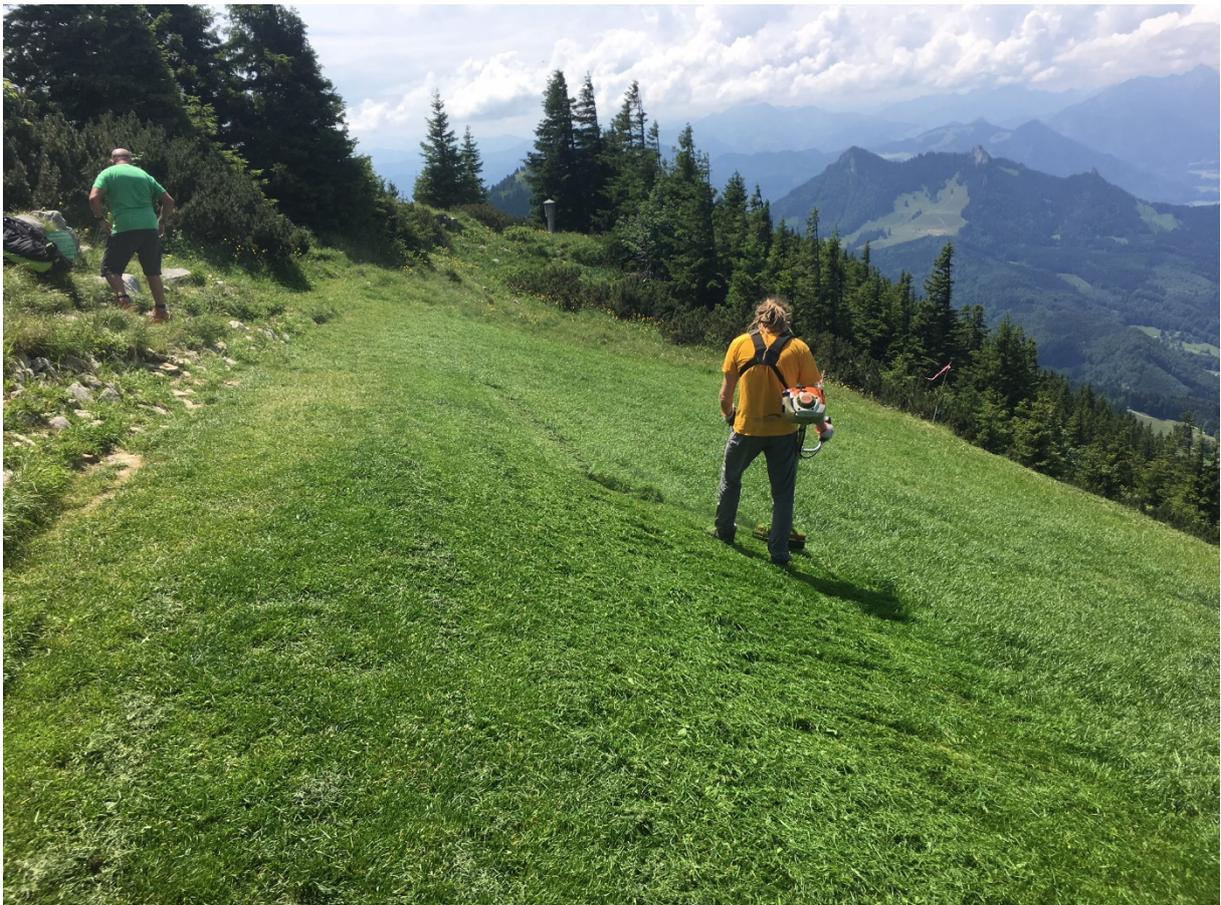
2018 – vier Jahre nach der Sanierung: Dicke Grasnarbe mit sattem Grün auf ca. 80 % der Startplatzfläche. Wartet man mit dem Mähen zu lange, kommt man mit dem Rasenmäher nicht mehr durch ;-)

Wie die Bilder zeigen, entstand im und auf dem Netz eine feste Grasnarbe mit borstigem steiferen Gras, wie es im Alpenraum auf dieser Höhe üblich ist. Der Gripp hat sich massiv verbessert und vom Netz ist insgesamt nur auf ca. 20 % der Fläche überhaupt noch etwas zu sehen.
