Warnung von Kortel Design zu Rettungsgriffen 23.12.2015

Erweiterung der Sicherheitsmitteilung von 26.02.2015

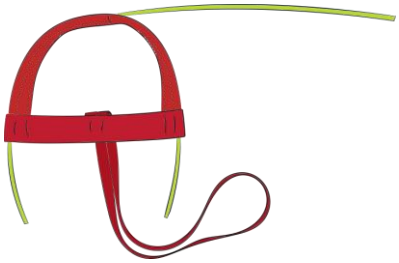
Betroffen sind folgende Gurtzeuge:

- Karma II
- Krashbox Module Kuik II Rescue mit 2 oder 3 Pins

Bei manchen Griffen sind möglicherweise die Kunststoffdrähte (Splinte) nicht richtig verarbeitet. Sie können sich in dem Griff verschieben. Dies hat zur Folge, dass im Extremfall die Rettung erschwert oder gar nicht ausgelöst werden kann. Derzeit sind nur zwei Fälle bekannt.

Kortel rät den Piloten, die Griffe selbst zu überprüfen:

- Nehmen Sie den Griff in einer Hand
- Ziehen Sie mit der zweiten Hand jeden Splint separat

Wenn die Splinte beim Ziehen am Platz bleiben, dann ist der Griff in Ordnung.

Sollen die Kunststoffdrähte im Griff durchrutschen, sollte man den Griff ersetzen.
