Unfallbericht des Deutschen Hängegleiterverbandes vom 30.4.2014

Datum	29.3.2014	Uhrzeit:	gegen 14:15
Land	Italien	Fluggelände	Bassano/Semonzo
Pilot	Deutscher Pilot, 47 Jahre, A-Lizenz seit 8/2010, Gelegenheitsflieger		
Gerät GS <input checked="" type="checkbox"/> HG <input type="checkbox"/>	Skywalk Tequila M, Musterprüfnr. DHV GS-01- 1732-08, Stückprüfung 5/09, letzte Nachprüfung 3/13	Prüfstelle	DHV
Gewichtsbereich	85-105 kg	Startgewicht des Piloten	
Gurtzeug	Skywalk Cult XC	Rettungsgerät	Independence Seven Up
Verletzungen Pilot	tödlich	Verletzungen Passagier

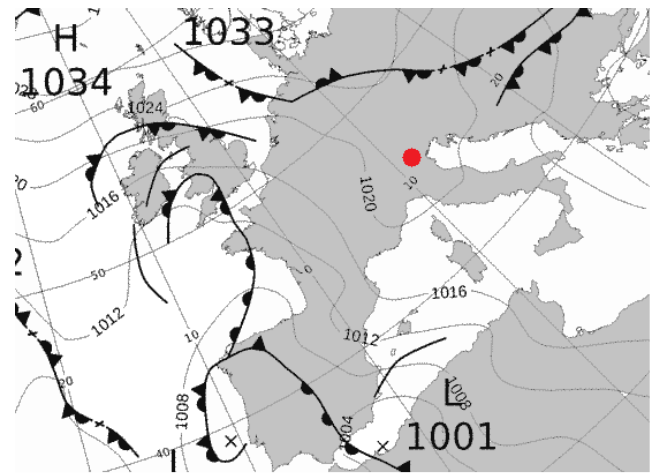
Analysis chart valid 00 UTC SAT 29 MAR 2014

Die Wetterlage im Alpenbereich wurde durch sonniges und bis in große Höhen sehr windarmes (meist unter 5Kt. aus östlicher Richtung) Hochdruckwetter bestimmt.

Im Tagesverlauf bildeten sich in der Unfallregion zeitweise einige außergewöhnlich hochbasige (2000-2200mNN), flache Kumuluswolken aus.

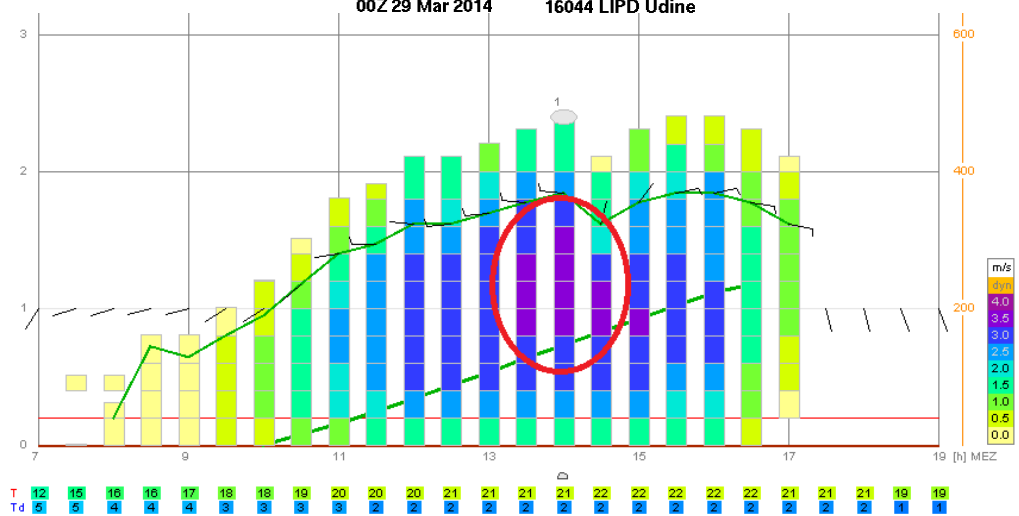
Zur Veranschaulichung der der Thermiksituation hier zusätzlich die Thermikvorhersage des TopTask für den Tag/die Unfallregion. In ihr ist die erwartete Thermikstärke und die zum Unfallzeitpunkt extremen Steigwerte (lila = oberstes Ende der Stärkeskala!!) sehr anschaulich dargestellt. Erfahrungsgemäß sind einzelne Steigkerne punktuell oft doppelt so stark wie die in der Thermikprognose erwarteten (gemittelten) Aufwindstärken.

Trotz der schwachwindigen Hochdruckwetterlage entwickelten sich durch die extrem thermikstarke Luftschichtung punktuell harte Thermikturbulenzen. Diese können recht sicher für die unfallauslösende Kappenstörung verantwortlich gemacht werden. Ob mit dem leichten Ostwind eine Leesituation vom seitlich vorgelagerten Kessel (Drachenrampe) dabei mitwirkte, ist möglich, aber nicht als vorrangig anzusehen.
