## Warnung von Kortel Design zu Rettungsgriffen 26.02.2015

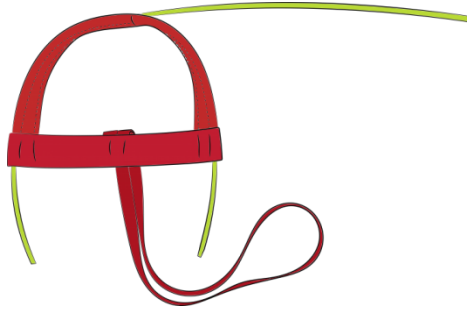
Betroffen sind folgende Gurtzeuge:

- Kamasutra II
- Karma II
- Krashbox Module Kuik II Rescue mit 2 oder 3 Pins

Bei manchen Griffen sind möglicherweise die Kunststoffdrähte (Splinte) nicht richtig verarbeitet. Sie können sich in dem Griff verschieben. Dies hat zur Folge, dass im Extremfall die Rettung erschwert oder gar nicht ausgelöst werden kann. Derzeit sind zwei Fälle bekannt.

Kortel rät den Piloten, die Griffe selbst zu überprüfen:

- Nehmen Sie den Griff in einer Hand
- Ziehen Sie mit der zweiten Hand jeden Splint separat

Wenn die Splinte beim Ziehen am Platz bleiben, dann ist der Griff in Ordnung.

Rutschen die Kunststoffdrähte im Griff durch, sollte man den Griff ersetzen.
