Unfallbericht des Deutschen Hängegleiterverbandes vom 27.10.09

Datum	15.10.09	Uhrzeit:	11:15
Land	Italien	Fluggelände	Bassano, Monte Grappa
Pilot	Gerhard H., 58-Jähriger Deutscher, GS-A-Lizenz seit 2007		
Gerät GS <input checked="" type="checkbox"/> HG <input type="checkbox"/>	Icaro Cyber 2 M, LTF 1	Prüfstelle	DHV
Gewichtsbereich	80-105 kg	Startgewicht des Piloten	-
Gurtzeug	Sup Air X-Alps	Rettungsgerät	WOC Blitz L
Verletzungen Pilot	Tödliche Kopfverletzungen, Polytrauma	Verletzungen Passagier	-

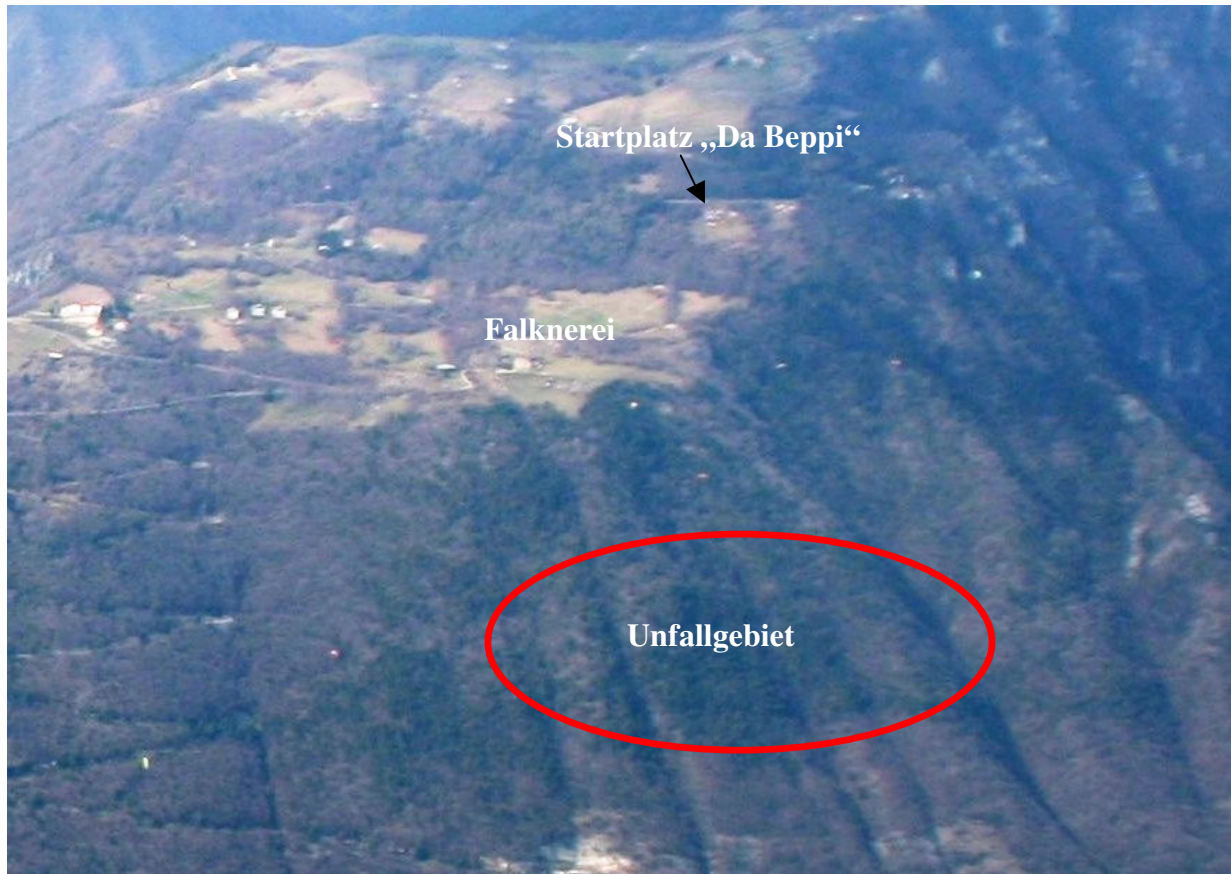
Augenzeuge B: Beim Fliegen einer Kurve in der Thermik riss die Strömung auf der Innenseite ab. Direkt danach kam es auch an der Flügelaußenseite zum Strömungsabriss. Beide Augenzeugen beschreiben übereinstimmend den folgenden Ablauf: Der Schirm befand sich kurzzeitig im (beginnenden) Fullstall, die Kappe war jedoch nicht vollständig entleert, die Eintrittskante über die ganze Spannweite offen. Der Pilot befand sich sichtbar vor der Kappe (bzw. die Kappe hinter dem Piloten). Aus dieser Position schoss der Schirm mit großer Dynamik nach vorne, bis unter den Piloten. Dieser stürzte in die Mitte des Untersegels. Der daraufhin erfolgte Absturz wurde von mehreren anwesenden

Gleitschirmfliegern beobachtet. Bis zum Aufprall war Gerhard H. im Tuch seines Gleitschirms gefangen.
