## Unfallbericht des Deutschen Hängegleiterverbandes vom 19.04.2010

<b>Datum</b>	05.04.2010	<b>Uhrzeit:</b>	ca. 18:50
<b>Land</b>	Deutschland	<b>Fluggelände</b>	Walberla, Bayern
<b>Pilot A</b>	55 Jahre, A-Lizenz, Pilot fliegt seit 2/2004		
<b>Pilot B</b>	47 Jahre, B-Lizenz, Pilot fliegt seit 10/2005		
<b>Gerät A</b> GS <input checked="" type="checkbox"/> HG	Gin Gliders Oasis M, LTF 1-2 Stückprüfung 12/2002	<b>Prüfstelle</b>	DHV
<b>Gerät B</b> GS <input checked="" type="checkbox"/> HG	Swing Mistral 5.26, LTF 1-2 Stückprüfung 03/2008	<b>Prüfstelle</b>	DHV
<b>Gurtzeug A</b>	UP Action LX	<b>Gurtzeug B</b>	Firebird
<b>Rettungsgerät A</b>		<b>Rettungsgerät B</b>	Independence Joker 22
<b>Verletzungen Pilot A</b>	tödlich	<b>Verletzungen Pilot B</b>	leichte Verletzungen

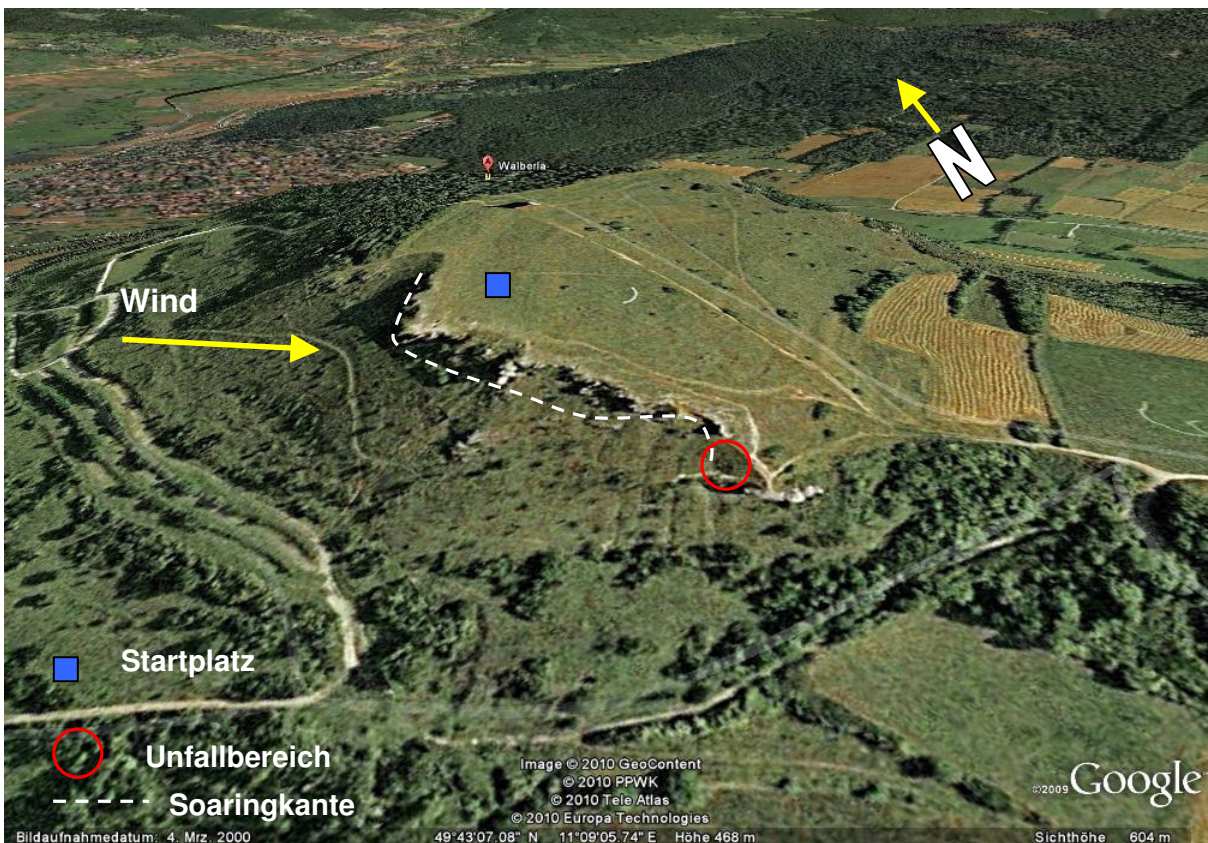
Abbildung 1: Das Fluggelände Walberla mit Startplatz, der Soaringkante, an der die Gleitschirmflieger im Hangaufwind fliegen und der Örtlichkeit des Unfalls.
