Unfallbericht des Deutschen Hängegleiterverbandes vom 16.4.2011

Datum	2.4.2011	Uhrzeit:	13:45
Land	Deutschland	Fluggelände	Kreuzberg/Rhön
Pilot	46 Jahre, männlich, GS-A-Lizenz seit 2008		
Gerät GS <input checked="" type="checkbox"/> HG <input type="checkbox"/>	Skywalk Chili 2 M, LTF B, stückgeprüft 10/2010	Prüfstelle	DHV, Musterprüfnummer DHV GS-01-1874-10
Gewichtsbereich	85-110 kg	Startgewicht des Piloten	Ca. 105 kg
Gurtzeug	Advance Impress 2+ EAPR-GZ-7072/08	Rettungsgerät	Independence Annular Evo 22, EAPR-RG-7053/08
Verletzungen Pilot	tödlich	Verletzungen Passagier

Am frühen Nachmittag des 2. April 2011 ereignete sich am Fluggelände Kreuzberg/Rhön ein tödlicher Gleitschirmunfall. Der Gleitschirmflieger war nach etwa 6-minütigem Flug aus seinem Gurtzeug gefallen und etwa 100 Meter bis zum Boden gestürzt. Durch die Wucht des Aufpralls war der Pilot sofort tot.

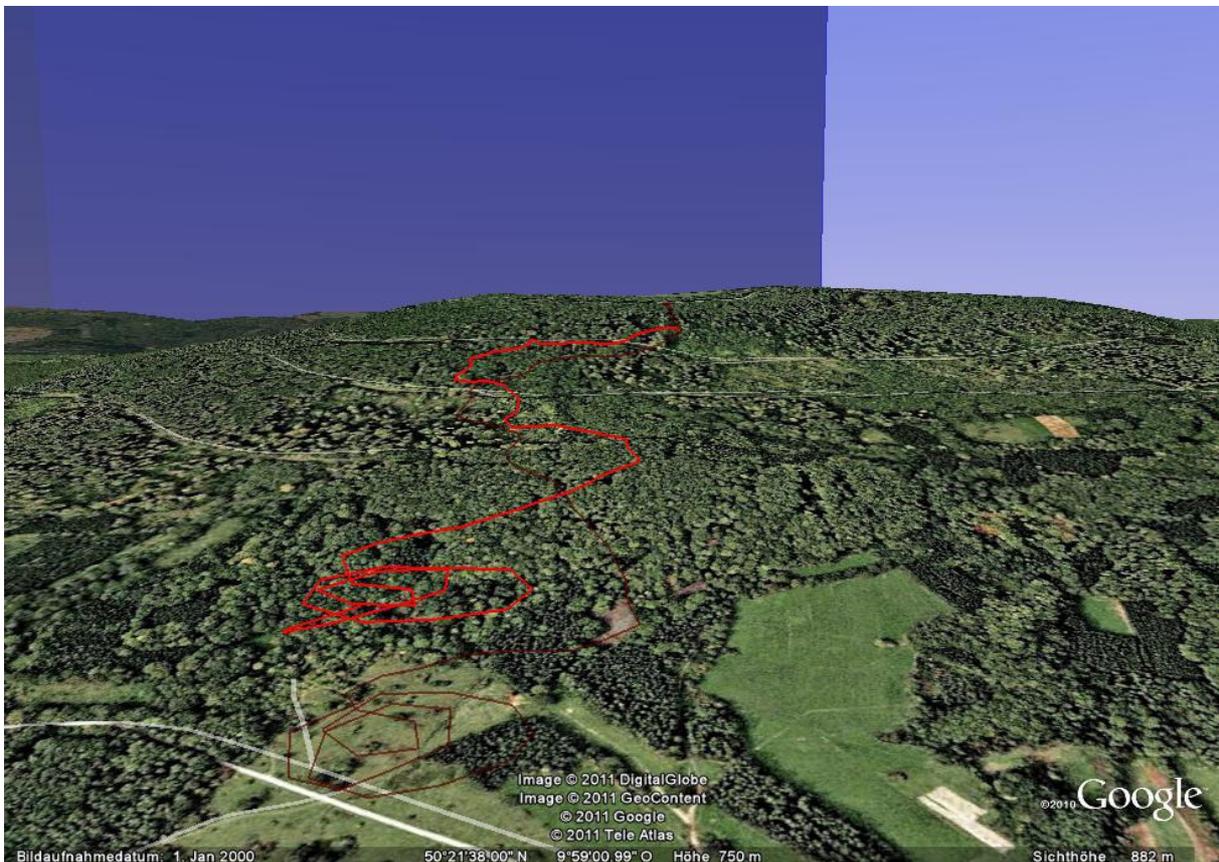
Nach dem Durchfliegen der Startschneise begannen sich die Beobachter zu fragen, warum der Pilot sich nicht in die Sitzposition begab sondern ganz aufrecht flog, optisch „stehend“. In den ersten 30 Sekunden nach dem Start überhöhte der 46-Jährige den Startplatz um ca. 20 m und flog dabei sehr langsam. Die Beobachter sahen, dass der Gleitschirm sehr stark angebremsst war, danach nahm er wieder Fahrt auf. Diese Beobachtung wird durch die GPS-Aufzeichnung bestätigt. Die nächsten ca. 3,5 Minuten flog der Gleitschirm in südliche Richtung vom Hang weg. Der Höhenverlust auf dieser Flugstrecke betrug ca. 80 m. Dabei beobachteten die Zuschauer, dass der Pilot Versuche unternahm, mit den Füßen in den Beinsack zu kommen, der sich jedoch zu weit hinter ihm befand und nicht erreichbar war. Die nächsten zwei Minuten kurvte, bzw. kreiste der Gleitschirm. Das GPS hat mehrere Kurven und zwei Vollkreise aufgezeichnet. Den Beobachtern am Startplatz war längst klar, dass hier ein Fall von offenen Beingurten vorlag. Das relativ kontrollierte Kurvenfliegen und der dadurch beabsichtigte Höhenverlust um eine Notlandung am Hang zu ermöglichen, vermittelte ihnen den Eindruck, der Pilot habe die Situation unter Kontrolle. Ganz unvermittelt, während einer Kurve zum Hang, rutschte der Pilot nach unten aus dem Gurtzeug heraus. Die Hände hielten dabei die Steuerleinen fest, so dass der Schirm an der Hinterkante zusammengezogen wurde und entleerte. So erfolgte der Absturz bis zum Boden, auf einer baumbestandenen Wiese. Aus dem Vergleich der GPS-Aufzeichnung mit den Höhenangaben in Google Earth ergibt sich eine Absturzhöhe von mehr als 100 Metern

Abbildung 2: Aufgezeichneter GPS-Track in Google Earth.
