Unfallbericht des Deutschen Hängegleiterverbandes vom 20.10.2011

Datum	19.8.2011	Uhrzeit:	Ca. 16:00 Uhr
Land	Österreich/Tirol	Fluggelände	Elfer/Stubaital
Pilot	52 Jahre, GS-A-Lizenz seit 2005, B-Lizenz seit 2007, Wenigflieger		
Gerät GS <input checked="" type="checkbox"/> HG <input type="checkbox"/>	U-Turn Bodyguard II XL, LTF 1, DHV-GS-01-1850-09	Prüfstelle	DHV
Gewichtsbereich	120-150 kg	Startgewicht des Piloten	ca. 140 kg
Gurtzeug	High Adventure Skybum, DHV-GS-O3-248-01	Rettungsgerät	-
Verletzungen Pilot	tödlich	Verletzungen Passagier	-

Am Nachmittag des 19. August 2011 kam es im Fluggebiet Elfer, Stubaital/Tirol, zu einem tödlichen Gleitschirmunfall. Ein 52-jähriger Pilot aus Deutschland stürzte aus geringer Höhe in einer Steilkurve auf eine steile Wiesenfläche. Er verletzte sich dabei so schwer, dass er wenig später, noch an der Unfallstelle, starb.

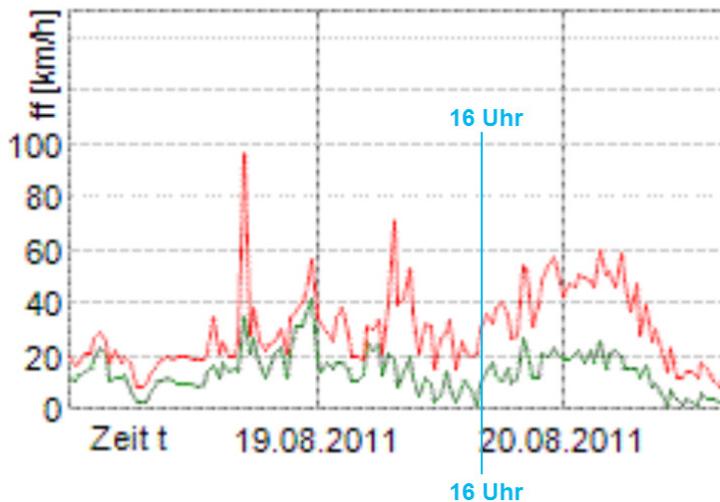
Windgeschwindigkeit
Signalgipfel Wilder Freiger

Lage: Direkt auf dem Hauptkamm ca. 18 Km südwestlich des Unfallortes. Am Unfalltag ist zu erkennen, dass nachmittags deutlich auflebender Wind um Süd, mit starken/böigen Richtungsschwankungen an dieser Stelle des Hauptkamms wehte, womit ein naher und starker Schauer-/Gewitter-Kaltluftausbruch auch ins Stubai/Pinnistal überschwappen hätte können.

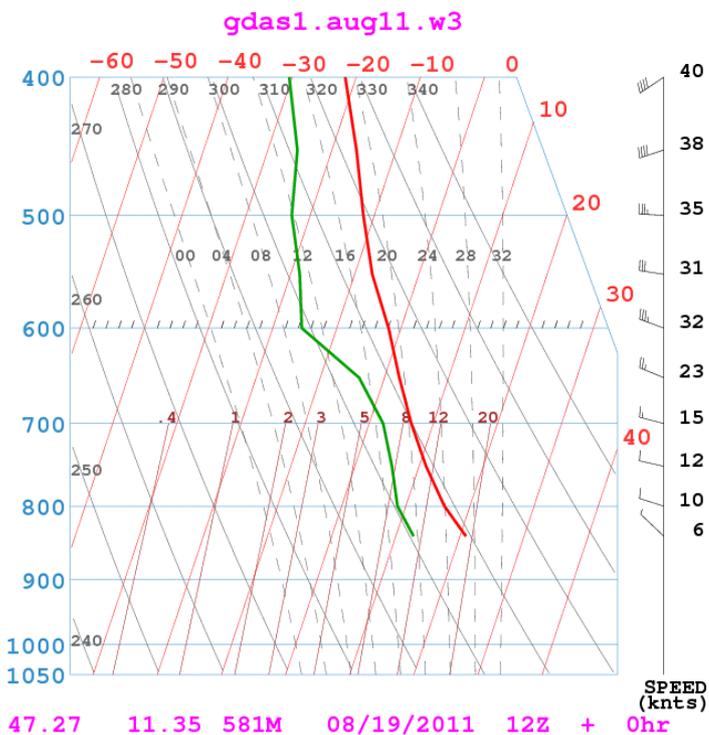
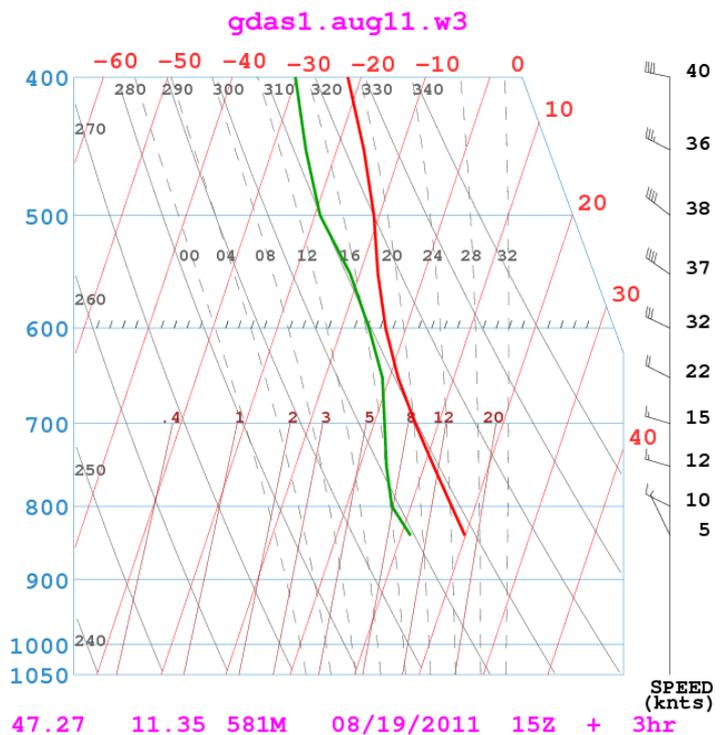
Luftschichtung

Im Wettermodell (GFS-Wettermodell, 12z Temp und 15z Temp über Kurzfristprognose) ist für Innsbruck am Nachmittag die deutliche Labilisierung durch die alpennordseitige Kaltfront und die ganztags kräftige Höhenströmung bemerkenswert. Damit können großflächige Hebungen mit Nachsaugeffekten (schon mit vergleichsweise geringen Auslöseimpulsen) und/oder Höhenwind-Turbulenzen (durchschlagender Höhenwind) Einfluss auf die Wettersituation genommen haben.
