Unfallbericht des Deutschen Hängegleiterverbandes vom 15.1.2013

Datum	22.6.2012	Uhrzeit:	12:50
Land	Österreich	Fluggelände	Emberger Alm
Pilot	Deutscher, 69 Jahre, A-Lizenz seit 1996, B-Lizenz seit 1998, in den letzten Jahren unregelmäßige Flugpraxis		
Gerät GS <input checked="" type="checkbox"/> HG <input type="checkbox"/>	Nova Ion 2 M, LTF B, Musterpr.Nr. EAPR-GS- 7508/12	Prüfstelle	EAPR
Gewichtsbereich	90-110 kg	Startgewicht des Piloten	100-105 kg
Gurtzeug	Advance Axess 2 Air, Musterpr.Nr. EAPR-GZ- 7253/10	Rettungsgerät	Independence Evo Cross 120
Verletzungen Pilot	tödlich	Verletzungen Passagier	-

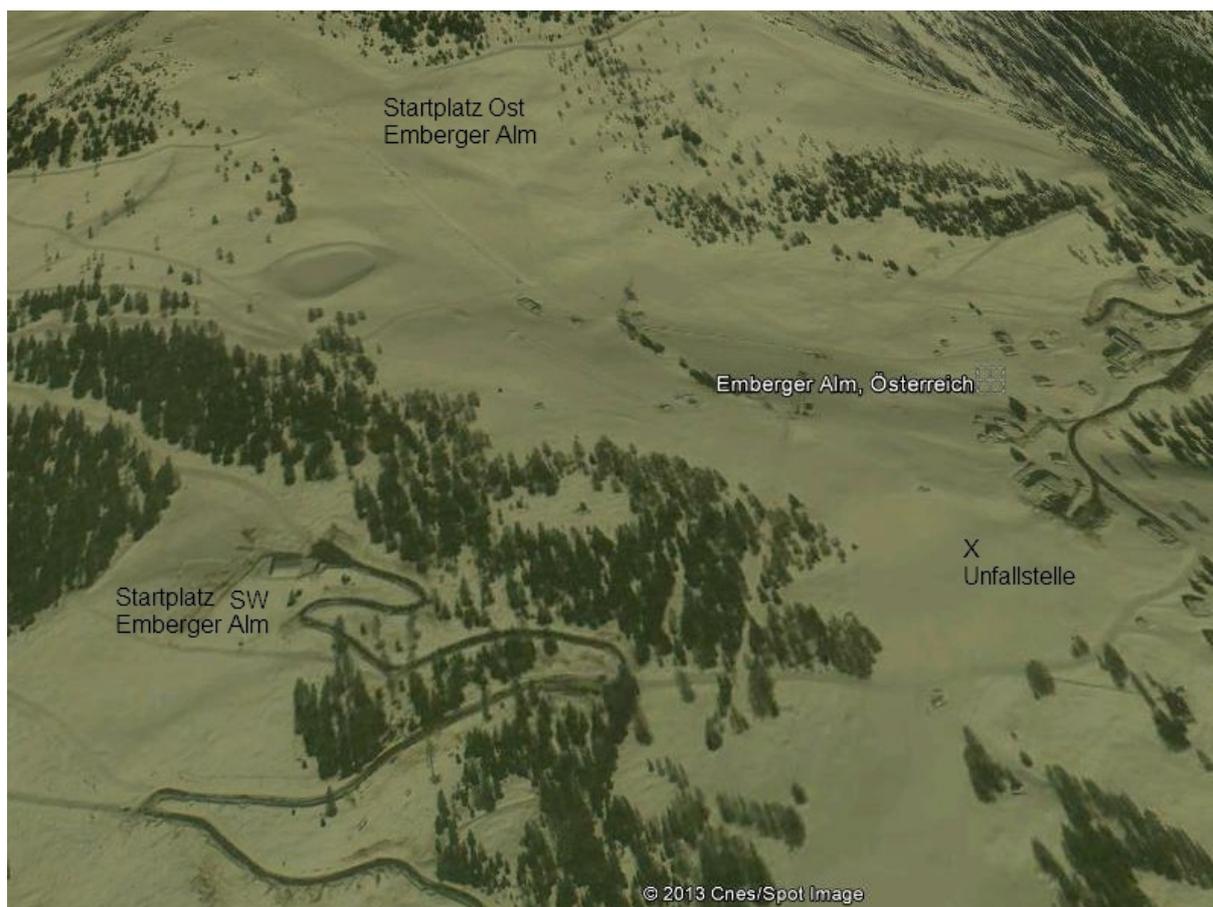
Abbildung 1: Der Startplatz Emberger Alm SW (links), der Startplatz Ost (oben) und die Unfallstelle (rechts) im Bereich der Almsiedlung Emberger Alm
