Unfallbericht des Deutschen Hängegleiterverbandes vom 18.10.2013

Datum	13.7.2013	Uhrzeit:	Gegen 16:30
Land	Deutschland	Fluggelände	Oppenau-Rossbühl
Pilot	Deutscher, 61 Jahre, GS-B-Lizenz seit 2000, regelmäßige Flugpraxis aber mit teils größeren Flugpausen.		
Gerät GS <input checked="" type="checkbox"/> HG <input type="checkbox"/>	Gradient Golden 2.24, LTF-Klasse 1-2, Musterprüfnummer DHV GS-01-1607-07, Stückprüfung 12/07, Nachprüfung gültig bis 11/13	Prüfstelle	DHV
Gewichtsbereich	70-90 kg	Startgewicht des Piloten	ca. 85 kg
Gurtzeug	Icaro Energy Light, Musterprüfnummer DHV GS-03-0328-06, Gurtzeug mit Staudruck-Airbag, Stückprüfung 6/2006	Rettungsgerät	Independence Annular Evo 20, Musterprüfnr. EAPR-RG-7052/08 Stückprüfung 4/2010
Verletzungen Pilot	tödlich	Verletzungen Passagier	-

Am Nachmittag des 13. Juli 2013 kam es im Fluggelände Oppenau Rossbühl zu einem tödlichen Gleitschirmunfall. Nach etwa 30-minütiger Flugzeit war ein 61-jähriger Gleitschirmflieger nach einem Frontklapper mit Verhänger im Spiralsturz abgestürzt. Der Rettungsschirm wurde erst in sehr geringer Höhe ausgelöst und konnte nicht mehr tragend öffnen. Der Pilot erlitt beim Aufprall im mit Felsbrocken durchsetzten

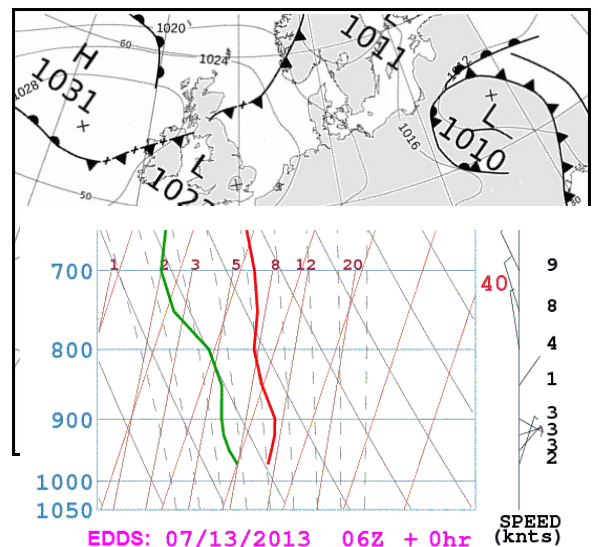
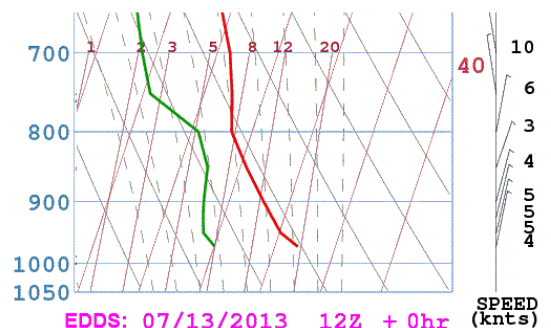
Siehe dazu die Temps (6z, 12z für Stuttgart) aus dem Prognosearchiv des GFS-Wettermodells und die archivierte Prognose des PC_Met vom DWD.

Am Unfalltag lag eine stark thermisch aktive Luftmasse vor, die starke Steigwerte und am Nachmittag Basishöhen von 2200-2500m ü.NN hervorbrachte. Auffällig ist die sehr gradienten-/thermikstarke Luftschichtung (0,7 bis 0,8°/100 Höhenmeter) im Bereich ab 900m ü. NN, was genau der Startplatzhöhe entspricht.
