Unfallbericht des Deutschen Hängegleiterverbandes vom 13.8.2015

Datum	08.06.2015	Uhrzeit:	gegen 15:15
Land	Deutschland, Brandenburg	Fluggelände	Schleppgelände Altes Lager
Pilot	39 Jahre, A-Lizenz seit 2009, Windschleppstartberechtigung		
Gerät GS <input checked="" type="checkbox"/> HG <input type="checkbox"/>	Gradient Bright 3.30, LTF-Klasse 1 ¹	Prüfstelle	DHV
Gewichtsbereich	100-130 kg	Startgewicht des Piloten	ca. 115 kg
Gurtzeug	Gin Gliders Gingo Airlight L ¹	Rettungsgerät	Charly Expert 120 ¹
Schlepp-Klinke	Fly Market SK 2 ¹		
Verletzungen Pilot	tödlich	Verletzungen Passagier	-

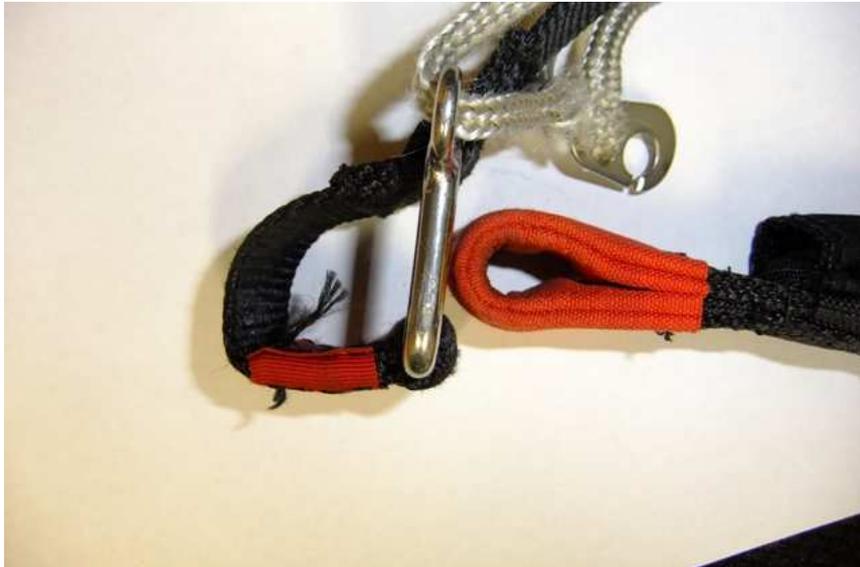
Abbildung 10: Detailaufnahmen zur korrekten Verbindung von Tragegurt und Schleppklinke SK 2 mit dem Gurtzeug-Karabiner. Der Tragegurt wird in die dafür vorgesehene Schlaufe der Schleppklinke....

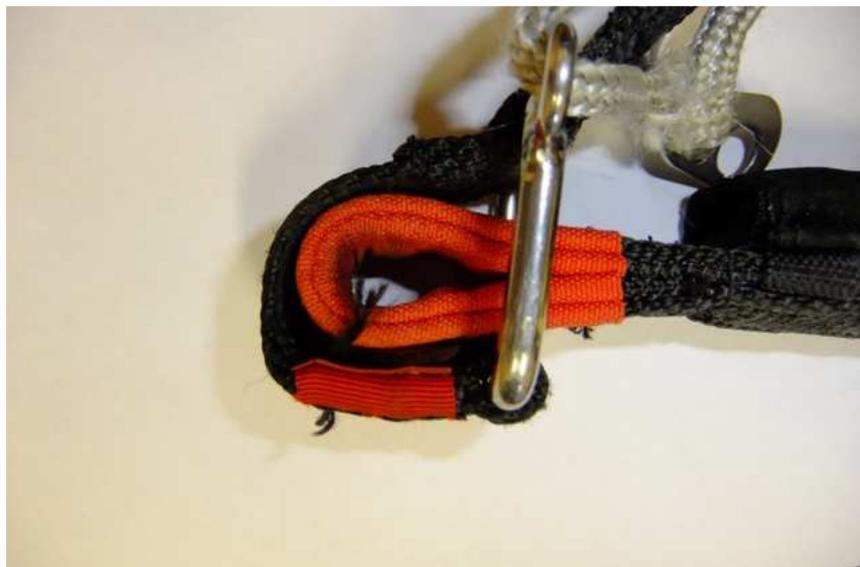
Abbildung 11....eingeführt und beide Bauteile, Tragegurt und Schleppklinke werden....

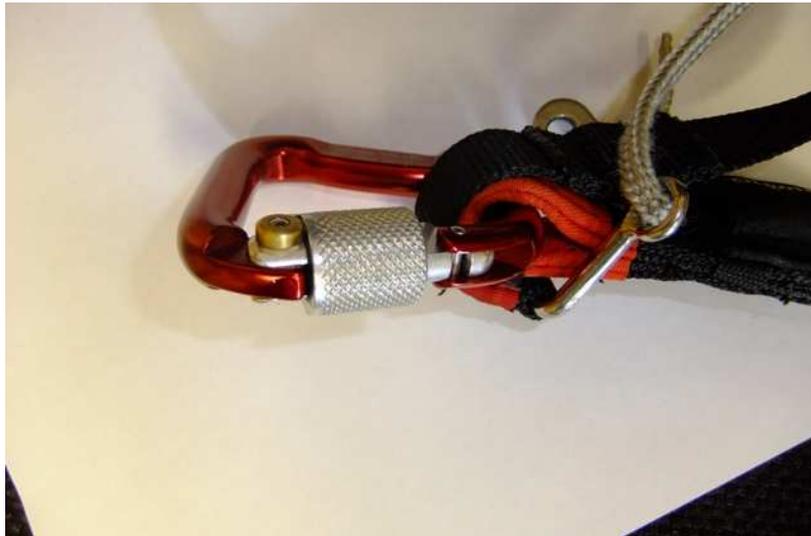
Abbildung 12:.....in den Gurtzeug-Karabiner eingehängt.

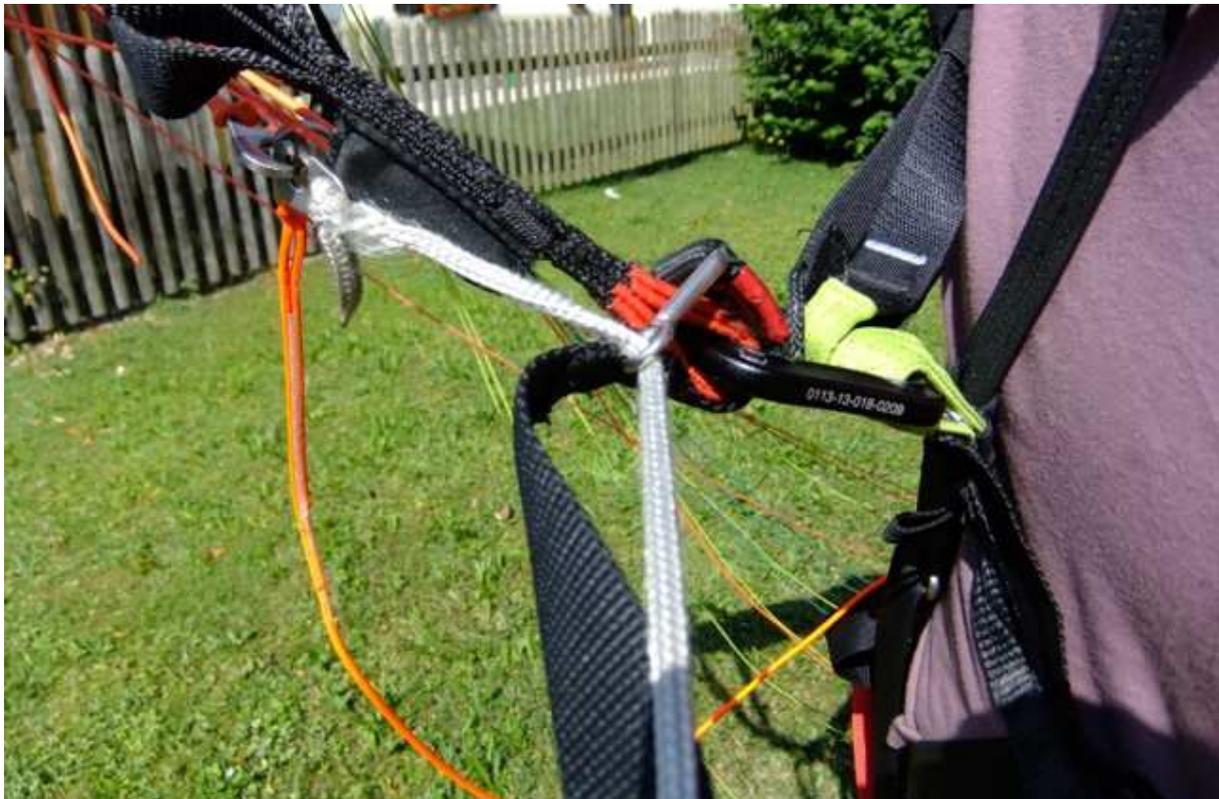
Abbildung 13: Korrekte Einhängung von Tragegurt und Schleppklinke SK 2 zusammen in den Gurtzeug-Karabiner.

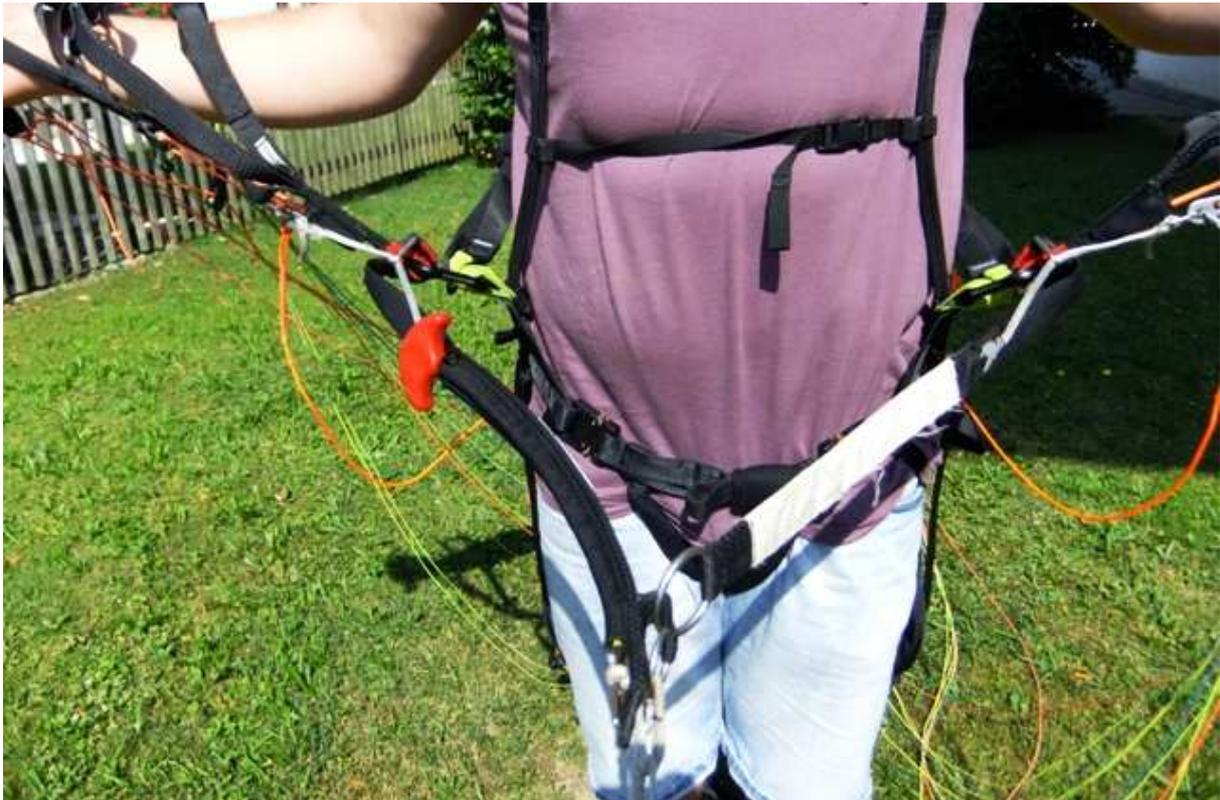
Abbildung 14: Beidseitig korrekt an den Gurtzeug-Karabinern montierte Tragegurte mit Schleppklinke SK 2. Die beiden Teile der Schleppklinke sind vorne zusammen geführt und verbunden. Dort wird das Schleppseil für den Windschleppstart befestigt. Bei Zug am roten Griff löst sich das Schleppseil von der Klinke.

Vergisst der Pilot den Tragegurt einzuhängen ist ein Start nicht möglich, denn beim geringsten Zug auf den Tragegurt fällt dieser aus der Schlaufe der Schleppklinke heraus.

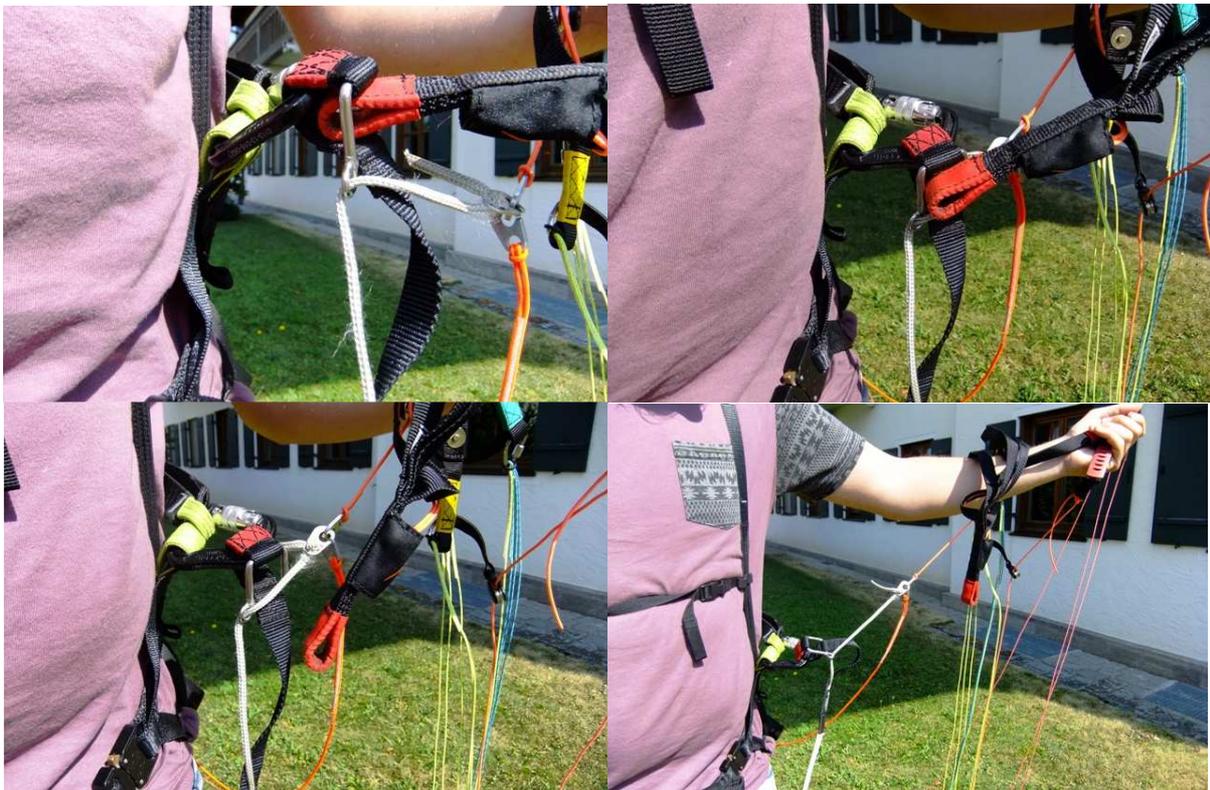
Bildreihe 15-18: Zeigt, dass bei nicht im Gurtzeug-Karabiner eingehängtem Tragegurt ein Start nicht möglich wäre. Bereits bei Zug von wenigen 100 g (unter 0,5 daN) am Tragegurt zieht es diesen aus der Schlaufe der Schleppklinke heraus. Ein Start ohne Tragegurt ist nicht möglich.

Die Verwendung des Kabelbinders, so wie sie am rechten Tragegurt des Unfallschirmes besteht, setzt die Sicherheitsfunktion, die in der Bildreihe 15-18 dargestellt ist, außer Kraft. Wird in dieser Konfiguration nur die Schlaufe der Schleppklinke in den Gurtzeug-Karabiner eingehängt, nicht aber der Tragegurt, besteht durch den Kabelbinder eine Verbindung, die ein Starten und Fliegen erlaubt und zwar so lange, bis die Bruchfestigkeit des Kabelbinders übersteigen wird und dieser reißt. Nach dem Bruch des Kabelbinders wird der Tragegurt schlagartig frei und die für diese Lasten weit unterdimensionierte Verbindungsschnur des Beschleunigungssystems, an dem der Tragegurt noch mit dem Gurtzeug verbunden ist, muss ebenfalls reißen. Damit besteht auf einer Seite keinerlei Verbindung mehr zwischen dem Gurtzeug des Piloten und dem Gleitschirm. Der Pilot hält, sofern sie ihm nicht durch die schlagartige Belastung aus der Hand gerissen worden ist, lediglich noch die Steuerschlaufe in der Hand, die noch mit der Hinterkante der betroffenen Seite des Gleitschirms verbunden ist.

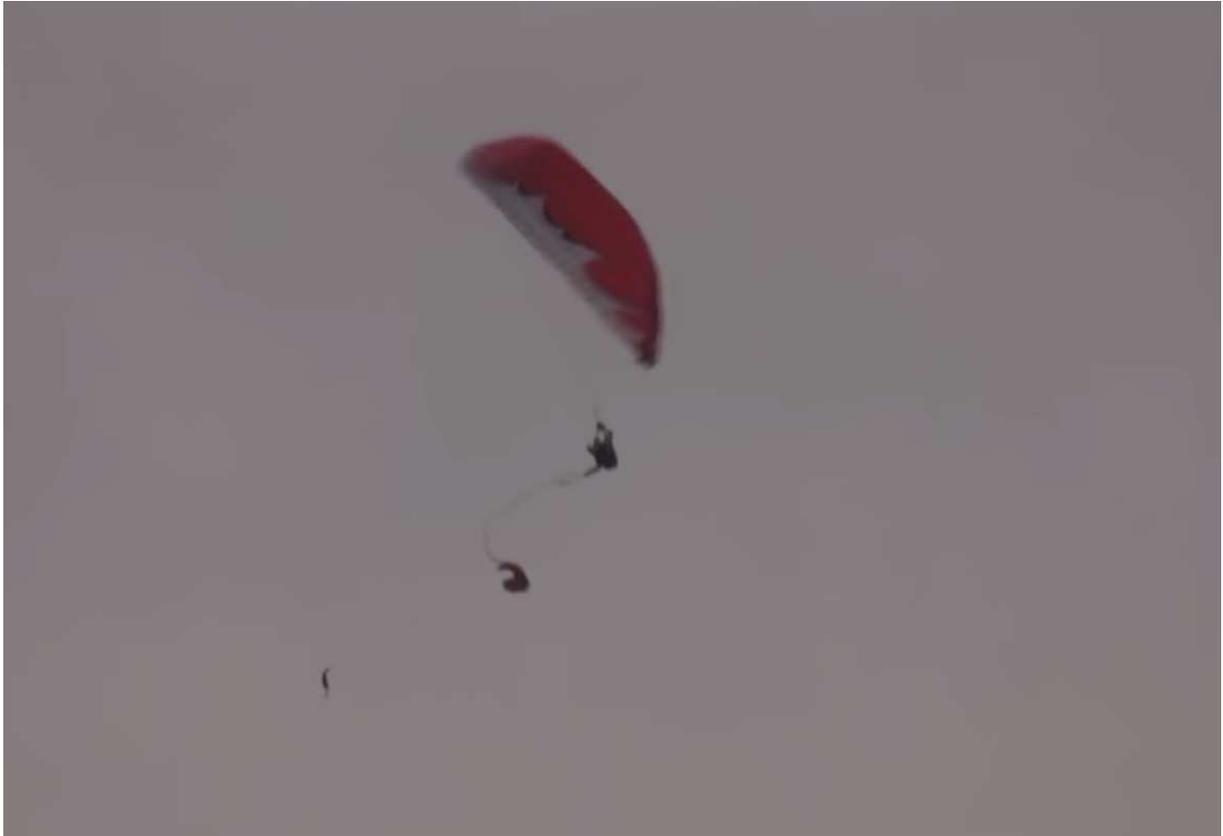
- Wegen des völlig gelösten linken Tragegurtes gerät der Gleitschirm in eine schnelle Drehbewegung. Die Drehachse befindet sich nahe der Hochachse, trotz schneller Drehbewegung ist die Auslenkung des Piloten nach außen durch die Zentrifugalkraft gering.
- Der Pilot konnte wegen seiner extrem nach links abgekippten Position nach dem Verlust des Tragegurtes den Rettungsschirm im Innencontainer nicht aktiv wegschleudern. Ein Wegschleudern hätte zu einer schnellen Streckung der Fangleinen des Rettungsgerätes geführt.
- Der nahe der Drehachse ausgelöste Rettungsschirm verblieb dadurch in dem Bereich der schnellen Rotation und wurde selbst von dieser erfasst.

- Weil die Fangleinen nicht gestreckt waren, sondern locker und ebenfalls von der Rotation beeinflusst waren, konnten sie sich um den wegen der höheren Masse träger rotierenden Unterteil (Basis) des Rettungsschirmes schlingen.
- Die Abschnürung war so wirkungsvoll, dass ein Einströmen der Luft in den Rettungsschirm nicht möglich war.

*Abbildung 23: Standbild aus einem Beispielviedo zur Erläuterung der Situation. Auch in diesem Fall lag eine sehr schnelle Drehung (durch Trudeln) um die Hochachse vor. Eine weitere Parallele ist, dass der Rettungsschirm nicht weggeschleudert, nur fallen gelassen wurde. Dieser gerät, Fangleinen und Rettungsgeräte-Kappe, sofort ebenfalls schnell ins Rotieren. Auch hier verdreht sich ein Teil des Fangleinen-Bündels mit der Basis des Rettungsgerätes. Der Rettungsschirm öffnet nicht.
(Ganzes Video: <https://www.youtube.com/watch?v=4nFokxbVNY>)*
