**Unfallbericht des Deutschen Gleitschirm- und Drachenflugverbandes e.V. (DHV) vom  
23.9.2022**

<b>Datum</b>	16.6.2022	<b>Uhrzeit:</b>	Gegen 13:50 lokal
<b>Land</b>	Slowenien	<b>Fluggelände</b>	En route, oberhalb Kobarid
<b>Pilot</b>	Deutsche, 49 Jahre, GS-Lizenz seit 2009, Viel-Fliegerin, viele Streckenflüge		
<b>Gerät</b> GS <input checked="" type="checkbox"/> HG <input type="checkbox"/>	Ozone Alpina 3 ML, LTF C; Bj 2019	<b>Prüfstelle</b>	Air Turquoise
<b>Gewichtsbereich</b>	85-105 kg	<b>Startgewicht des Piloten</b>	
<b>Gurtzeug</b>	Sky Paragliders Skylighter 2 XL, Liegegurtzeug, Bj 2013	<b>Rettungsgerät</b>	Supair Fluid Light M
<b>Verletzungen Pilot</b>	tödlich	<b>Verletzungen Passagier</b>

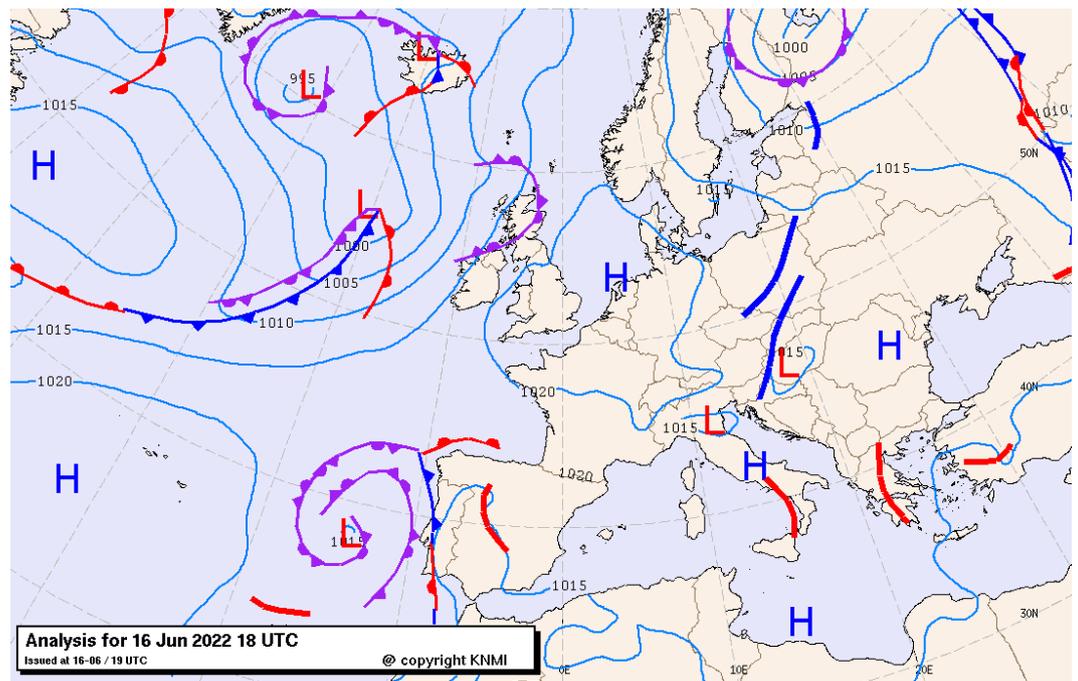
Lage vom 16.06.22 Lage vom Quelle:Wetterzentrale.de)

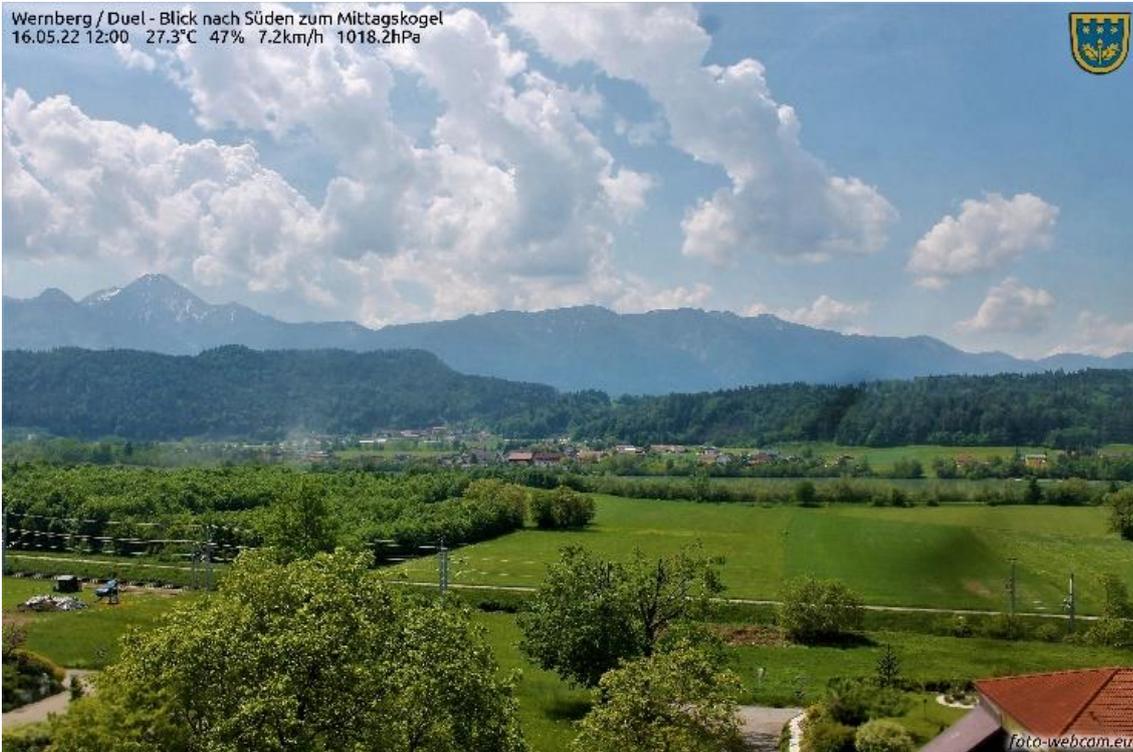
Die ca. 50 Km nördlich des Unfalls positionierte Webcam aus Villach gibt einen guten Eindruck des Wolkenbildes über die Mittagszeit des Unfalltages. Schon um 12 Uhr sind verbreitet markant aufschießende Quellungen zu sehen, die um 13 Uhr schon überentwickelten.

Villach, Blick nach Südosten um 12 Uhr (Quelle: [www.foto-webcam.eu](http://www.foto-webcam.eu))

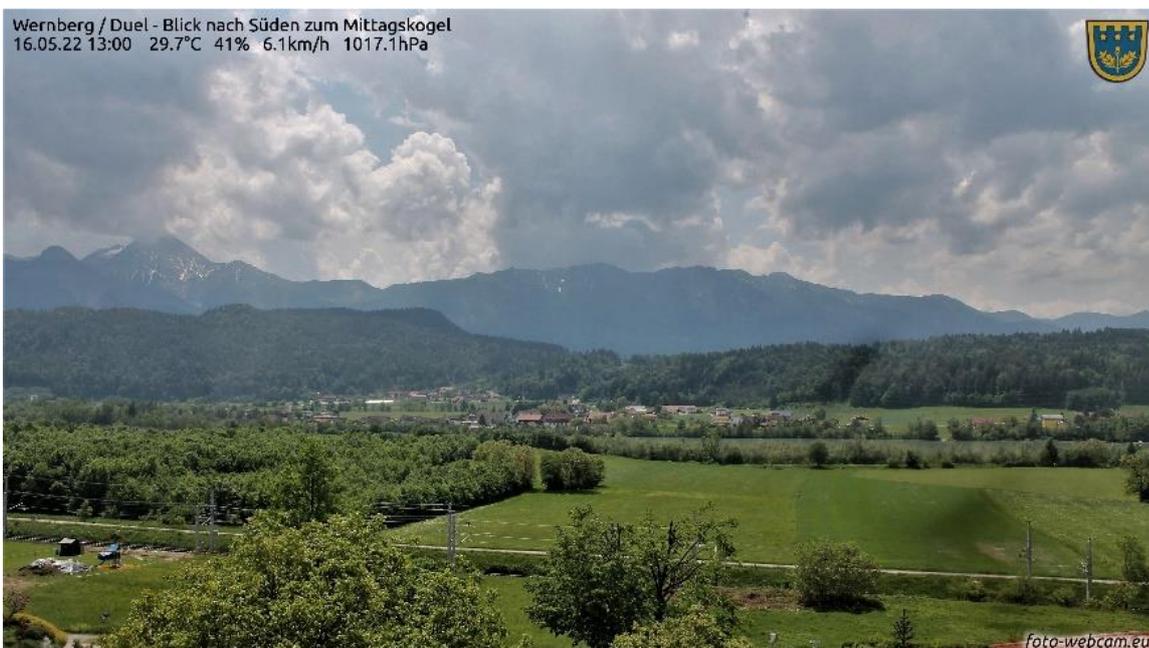
Villach, Blick nach Südosten um 13 Uhr (Quelle: [www.foto-webcam.eu](http://www.foto-webcam.eu))

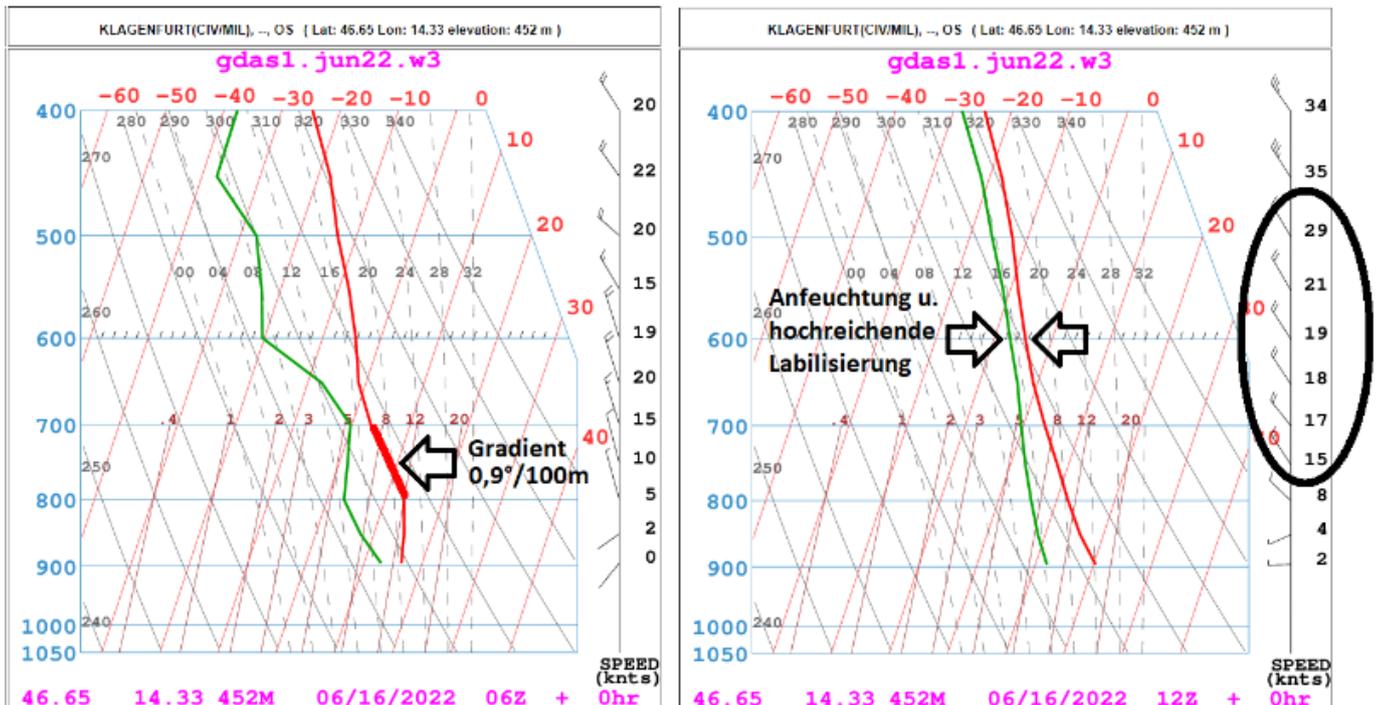
Wie am 6z-Temp von Klagenfurt zu sehen ist, wies die Schichtung ab 2000mNN (800hPa) einen Gradienten von  $0,9^\circ/100\text{m}$  auf und war damit extrem labil, thermikstark und turbulent. Und im 12z-Temp ist die massive Anfeuchtung und hochreichende Labilisierung im Tagesverlauf zu erkennen, womit sich bald nach Mittag schnell starke Gewitter bildeten. Zusätzlich wurde mit der zunehmend hochreichenden Labilisierung auch der deutliche NW-Höhenwind mit in den Thermikbereich eingetragen, welcher die Turbulenzen örtlich noch weiter verschärfte.

(Quelle: [www.NOAA.gov](http://www.NOAA.gov), GFS-Vorschau-Temp +6h)
