Sicherheitsmitteilung: Gurtzeuge mit Finsterwalder PL-Haken Gurtschlösser Art. Nr. HSi51, HSi510

Sicherheitshinweis PL-Haken-Gurtschlösser

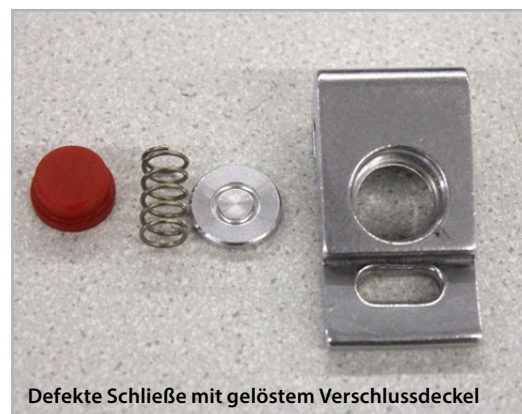
Um jegliche Gefährdung von Piloten und Passagieren zu vermeiden, dürfen die oben genannten Gurtzeuge erst nach positiver Überprüfung der Beingurt-Schließen wieder benutzt werden.

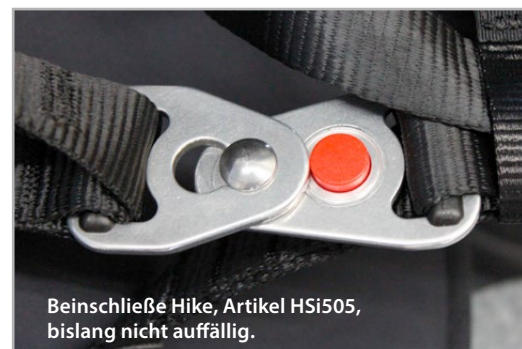
Im Gurtzeug Hike, Musterprüfnummer: EAPR-GZ-0008/13 wird der Artikel HSi 505 verwendet, der bislang nicht auffällig war, jedoch den gleichen Sicherungs-knopf besitzt, wie die betroffenen Schließen. Daher weisen wir die Überprüfung sicherheitshalber auch auf dieses Gurtzeug aus.

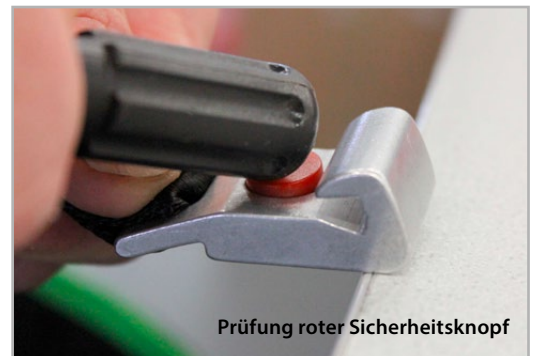
Für die Überprüfung muss der rote Sicherungsknopf kräftig gedrückt werden (mindestens 20 kg). Wir empfehlen, um möglichst viel Druck auf den Sicherungsknopf aufzubringen, hierzu ein Hilfsmittel (wie zum Beispiel den Griff eines Schraubenziehers) zu verwenden.

Dabei darf sich der rückseitige Verschlussdeckel nicht bewegen oder sogar zurück drücken lassen.

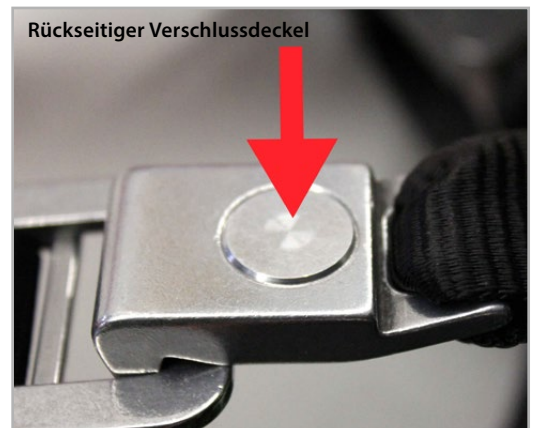
Sollte die Verpressung des Verschlussdeckels mangelhaft sein, darf das Gurtzeug nicht mehr benutzt werden!

Bitte wenden Sie sich in einem solchen Fall entweder direkt an den Hersteller der Schließe:

Die Reparatur wird kostenfrei direkt durch den Hersteller Finsterwalder GmbH, München durchgeführt.

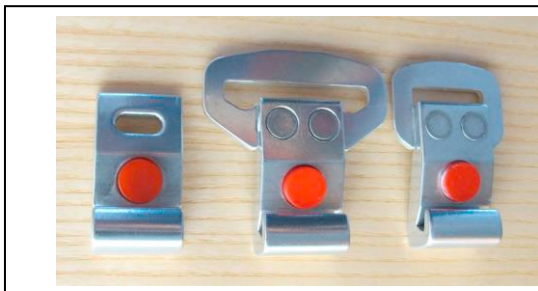
PL-Haken-Gurtschloss

Wir haben festgestellt, dass sich bei einigen der abgebildeten PL-Haken-Gurtschlösser in seltenen Fällen der Sicherungsdruckknopf lösen kann und sich der Gurt dann aushaken kann sofern er unbelastet ist. PL-Haken die seit dem 20.Mai 2015 gefertigt wurden, könnten hiervon betroffen sein.

Die Sicherheit unserer Kunden ist uns äußerst wichtig. Daher bitten wie Sie den roten Sicherungsdruckknopf zu prüfen, indem Sie ihn mit dem Daumen kräftig drücken. Der Verschlussdeckel auf der Rückseite des Hakens darf sich dabei nicht bewegen.

Sollte die Verpressung des Verschlussdeckels mangelhaft sein, stoppen Sie die Benutzung des Produkts umgehend und wenden Sie sich an die Finsterwalder GmbH in München:
