Liebe X-dream Fly Händler & Kunden

Bei einer internen Qualitäts Nachkontrolle wurde folgendes Problem bei einem Rettungsgerät festgestellt. Der schwarze Loop am Rettungsgerätecontainer, zum Einschlaufen des Rettergriffes, wurde nicht korrekt abgelängt und konnte so nicht festigkeitstechnisch ausreichend vernäht werden. Dadurch kann es bei Zugbelastung zum Reißen dieses schwarzen Gewebeloops kommen. Dieses Problem gilt nur für den am Foto abgebildeten Loop der sich am kleinen Dreieckstuch befindet, die anderen Beiden sind OK.

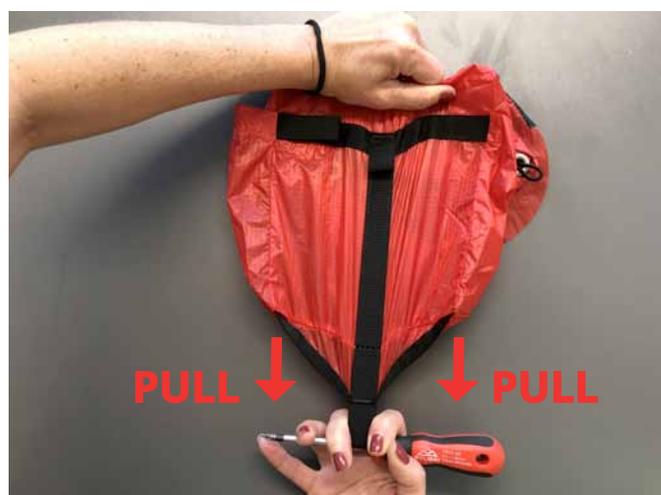
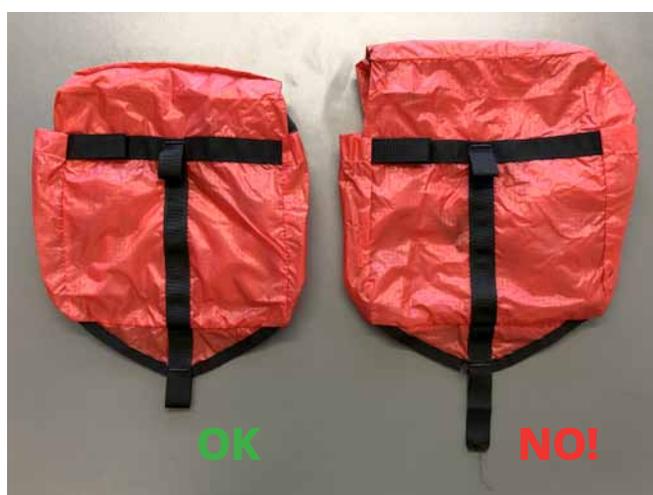
Der Container links ist ok, der auf der rechten Seite abgebildete zeigt den schadhafte (einseitig ausgerissenen Loop) bei geringer Zugkraft.

Zur Kontrolle zieht am Loop mittels Durchschlaufen eines Stiftes, Schraubenziehers oder eures Fingers wie am Bild gezeigt. Zieht so kräftig ihr könnt, die Schlaufe müsste 70 daN halten, schadhafte Loops reißen bereits bei weit weniger Zugkraft.

Wir bitten euch umgehend alle ab 01.01.2021 bis 15.06.2021 von X-dream Fly ausgelieferten Rettungsgeräte daraufhin zu überprüfen bzw. den Kunden/in entsprechend zu informieren dies noch vor dem nächsten Flug zu tun.

Die Seriennummer der möglicherweise betroffenen Geräte endet immer mit ...T (Beispiel G12K12934T)

Bei Auftreten dieses Problems meldet euch bitte sofort bei uns damit wir unmittelbar einen Austausch des Containers in die Wege leiten können.
