## Sicherheitshinweis des Deutschen Gleitschirm- und Drachenflugverbandes e.V. (DHV)

<b>Datum</b>	25.3.2023
<b>Gerät</b>	<input type="checkbox"/> Gleitschirm <input checked="" type="checkbox"/> <b>Gurtzeug</b> <input type="checkbox"/> Rettungsgerät <input type="checkbox"/> Hängegleiter <input type="checkbox"/> Schleppwinde <input type="checkbox"/> Schleppklinke <input type="checkbox"/> anderes
<b>Muster/Typ</b>	Gleitschirm-Gurtzeug Runa (PH_337.2021 oder PH_313.2020) Hersteller: S.E.A. Paragliders, Hungary <a href="https://shop.sea-wings.pro/en">https://shop.sea-wings.pro/en</a>
<b>Problem</b>	Bruch des Retter-Auslösegriffs

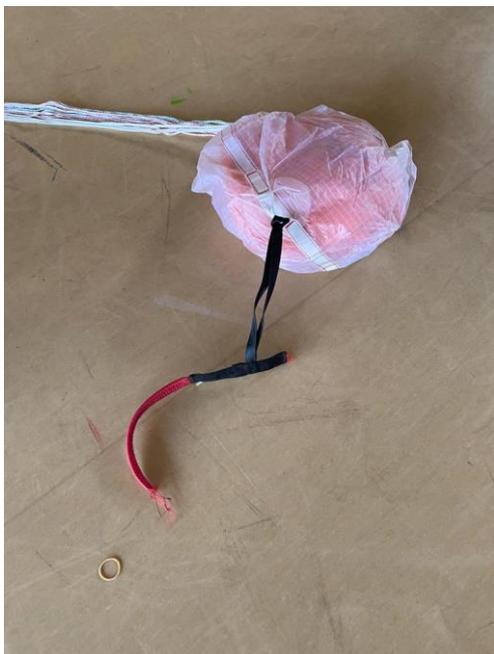
Beim einem Rettungsgeräte-Turnhallen-Training war der Auslösegriff des Rettungsgeräte-Containers gerissen. Die Auslösung ist auf Video dokumentiert. Dabei sind keine erhöhten Auslösekräfte erkennbar. Gemäß Prüfvorschriften muss die Verbindung Griff-Innencontainer mindestens 70 daN (ca. 70 kg) halten.

Der Hersteller wurde vom DHV informiert. Der defekte Griff ist jedoch nicht mehr im Originalzustand verfügbar. Es kann deshalb nicht überprüft werden, ob der Abriss durch Herstellungsfehler oder einen Vorschaden verursacht worden ist. Dem Hersteller sind keine weiteren Fälle bekannt.

Nutzer des Gurtzeugs sollten einen gründlichen Check des Auslösegriffes vornehmen. Bei Zweifeln ist die Verbindung durch Fachpersonal (Flugschule, Checkbetrieb) zu überprüfen. Bei Auffälligkeiten sollte der Hersteller kontaktiert werden.
