**Unfallbericht des Deutschen Gleitschirm- und Drachenflugverbandes e.V. (DHV) vom
16.12.2022**

Am 12.09.2022 war es im Fluggelände Zwölfelhorn/Salzburg zu einem tödlichen Gleitschirmabsturz gekommen. Der durch einen Leinen-Überwurf im Außenflügel deformierte Gleitschirm war durch eine Überreaktion des Piloten in einen Strömungsabriss geraten und bis zum Aufprall auf den Hang abgestürzt.

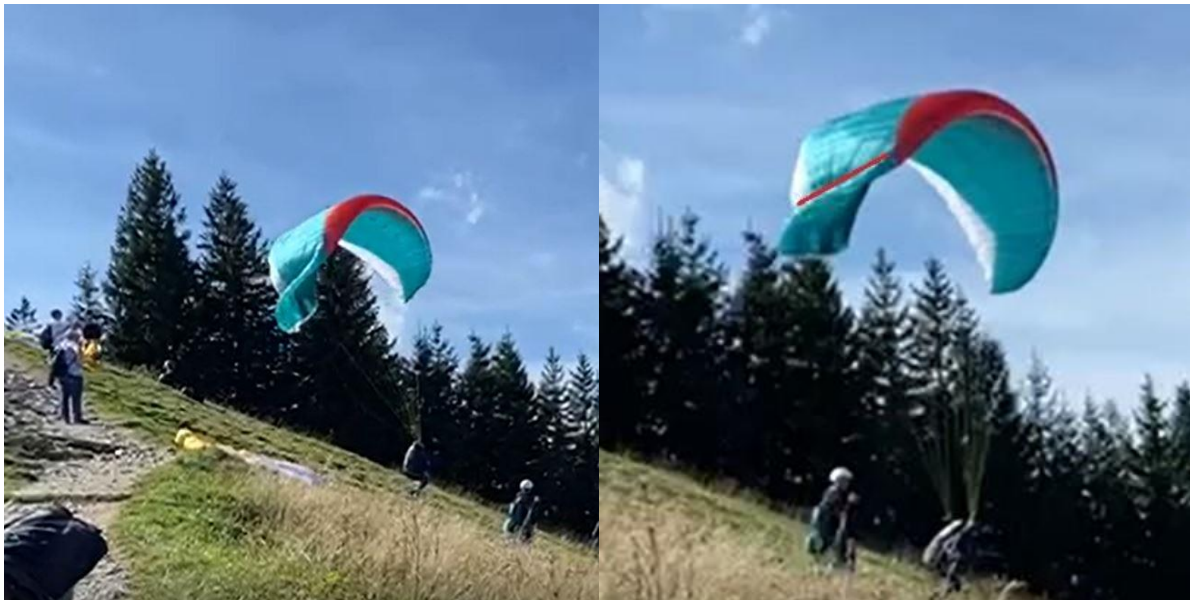
Der Pilot war am offiziellen Startplatz des Zwölfelhorns gestartet. Bereits beim Aufziehen des Gleitschirms wurde ein massiver Leinen-Überwurf sichtbar. Die äußere A-Leine verlief vom A-Leinenansatzpunkt über das gesamte Obersegel bis zur Hinterkante. Der rechte Außenflügel war dadurch dauerhaft deformiert und abgeschnürt. Der Gleitschirmflieger bemerkte dies jedoch nicht und setzte seinen Startlauf fort.

Abbildungen 1 und 2: Der Gleitschirm beim und nach dem Aufziehen. Der eingefügte rote Strich (rechtes Bild) verdeutlicht den Verlauf der übergeworfenen A-Leine.

Ein Leinenüberwurf sollte normalerweise schon beim Auslegen der Schirmkappe am Startplatz bemerkt werden. Die betreffende Leine (fast immer die äußerste A-Leine) läuft über das Obersegel.

Der Freilauf der A-Leinen wird auch noch einmal beim Startcheck (5-Punkte-Check) überprüft. Eine über das Obersegl laufende A-Leine ist dabei im Normalfall sicher erkennbar.

Der verunfallte Pilot führte nach dem Vorwärts-Aufziehen eine sehr kurze und einseitige Blickkontrolle zu seiner Kappe durch. Leider erfasst sein Blick nur die linke Seite des Flügels, nicht die rechte Seite mit dem Leinen-Überwurf. Pilotinnen und Piloten sollten sich bewusst sein, dass beim Vorwärts-Aufziehen eine gute Leinen-Kontrolle bei den Start-Vorbereitungen wichtig ist. Im vorliegenden Fall wäre der Leinen-Überwurf dadurch sicher entdeckt worden. Störungen wie Leinenknoten oder Leinenüberwurf können bei einem kurzen Kontrollblick nach dem Aufziehen oft nicht erkannt werden.

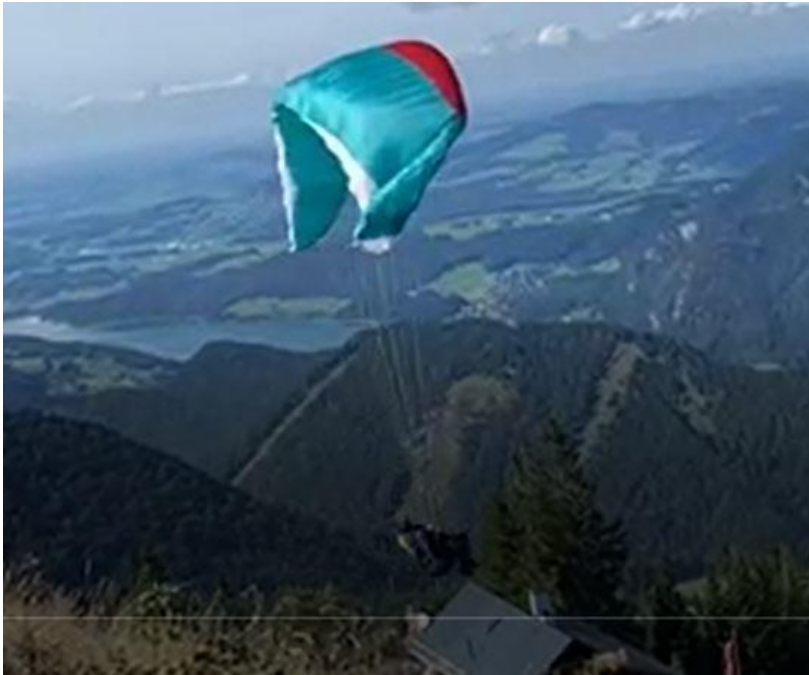
Unmittelbar nach dem Abheben führte der Pilot einen Kontrollblick zur Kappe durch und realisierte den Leinen-Überwurf. Daraufhin bremst er beidseitig sehr stark an und verursachte fast einen beidseitigen Strömungsabriss.

Abbildung 3: Sehr starkes Anbremsen unmittelbar nach dem Abheben.

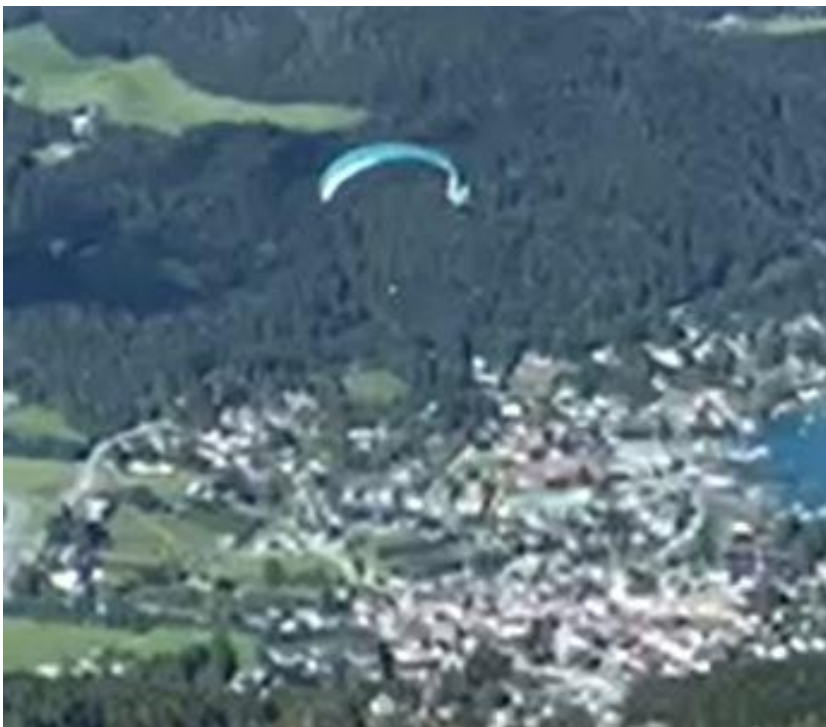
Augenscheinlich bemerkte der Pilot die Gefahr des Strömungsabrisses und löste die Bremsen wieder. Jetzt wird auf dem Video erkennbar, dass er sich dafür entschied, zunächst vom Hang wegzufliegen, um Hangabstand und Sicherheitshöhe zu gewinnen. Es wird auch deutlich, dass der Gleitschirm, trotz des Leinen-Überwurfs, relativ problemlos steuerbar bleibt. In den nächsten 20 Sekunden Flug fand der Pilot, nach einer Links- und einer Rechtskurve, das richtige Maß an Gegenbremse, um den Gleitschirm auf geradem Kurs zu halten. Der Gleitschirm flog nun stabil geradeaus, mit relativ normaler Flug- und Sinkgeschwindigkeit.

Abbildung 4: Nach ca. 20 Sekunden hatte der Pilot seinen Gleitschirm auf einem geraden Kurs

Bei Leinenknoten, Leinen-Überwurf oder verdrehter Steuerleine: Immer erst Richtungskorrektur (viel Gewichtsverlagerung, wenig Gegenbremse, weg von den Hindernissen, raus in den freien Luftraum, Beschleuniger aktivieren. Lösungsversuche nur mit großer Sicherheitshöhe. Keine Gewalt-Aktionen beim Lösungsversuch.

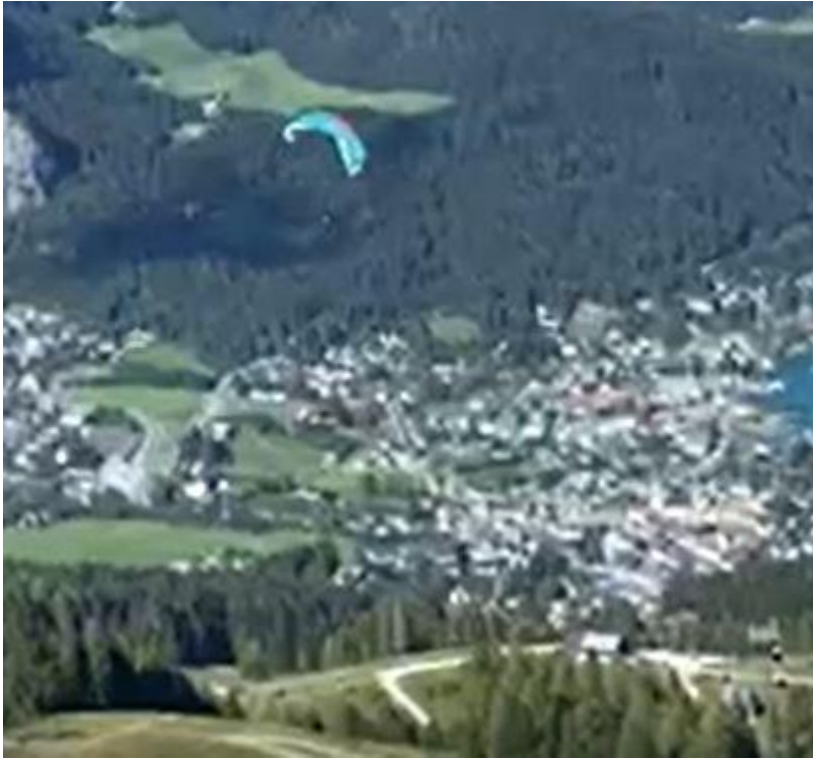
Plötzlich, ca. 60-80 m über Grund, zog der Pilot die Steuerleine an der Seite mit dem Leinen-Überwurf sehr schnell und vollständig herunter. Es kam sofort zum einseitigen Strömungsabriss, der Gleitschirm trudelte 180°. Anschließend kippte die Kappe in den Fullstall. Kurz vor dem Boden fuhr der Flügel wieder an und schoss seitlich vor. Hier endet das Video, unmittelbar vor dem Aufprall.

Abbildung 5: Mit einem starken Zug an der rechten Steuerleinen verursachte der Pilot einen einseitigen Strömungsabriss

Beeinträchtigt die Störung das Schirmverhalten so stark, dass der weitere Flug nicht mehr sicher möglich ist, muss der Pilot entscheiden: Eine Rettungsschirmauslösung oder gezielte Baumlandung ist, bei geeignetem Gelände, meist sehr viel weniger riskant als ein Kontrollverlust durch Strömungsabriss oder Spiralsturz. Bei Fortsetzung des Fluges: Flug so planen, dass keine Kurven in Richtung der Seite geflogen werden müssen, auf der man ohnehin schon Gegensteuern muss.

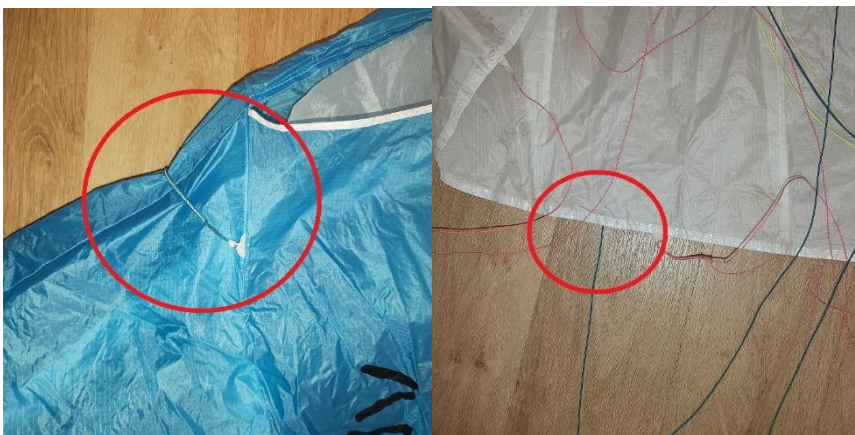
Abbildung 6: So schaut ein Leinenüberwurf beim ausgelegten Schirm aus
