**Unfallbericht des Deutschen Gleitschirm- und Drachenflugverbandes e.V. (DHV) vom
6.8.2025**

| Datum | 5.4.2025 | Uhrzeit: | Gegen 12.30 lokal |
| Land | Italien | Fluggelände | Bassano/Stella |
| Gerät GS <input checked="" type="checkbox"/> HG <input type="checkbox"/> | Air Design Soar 2, EN B | Prüfstelle | Air Turquoise |

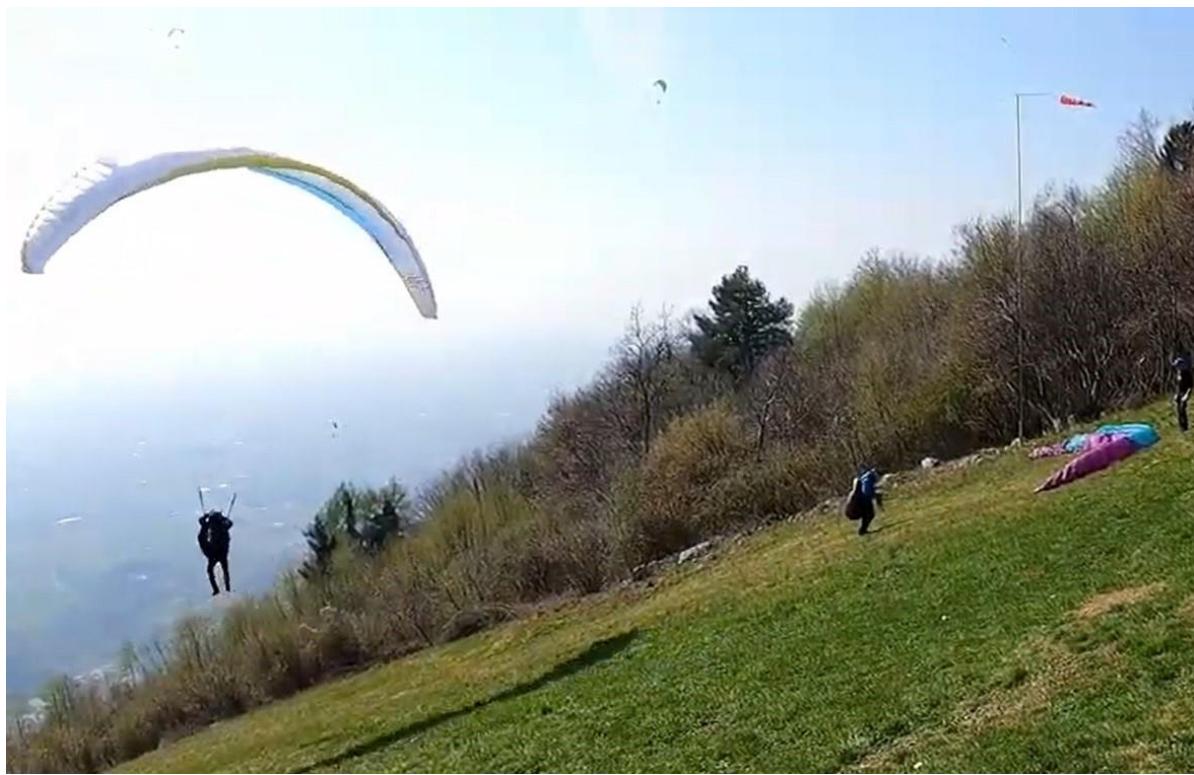
Der Start gelang dieses Mal, aber bereits unmittelbar nach dem Abheben rutschte der Pilot mit den Beinen nach unten aus dem Gurtzeug (Abbildung). Mehreren anderen Piloten am Startplatz wurde sofort bewusst, was dies bedeuten musste- offene Beingurte. Sie riefen (schrien) viele Male laut auf Deutsch und Italienisch „Flieg in die Bäume“, „dreh um“, „flieg zurück“. Der Pilot tat dies jedoch nicht, obwohl er sichtbar noch (eingeschränkt) steuerfähig war. Im Gegenteil, er steuerte den auf eine Baum-/Buschreihe zufliegenden Gleitschirm aktiv davon weg in den freien Luftraum. Nach etwa 30 Sekunden Geradeausflug leitete der Pilot eine 90° Kurve nach rechts ein und flog den Hang entlang Richtung Westen. Später korrigierte er seine Flugrichtung nach Süden, Richtung Tal. Sein beobachteter Flug dauerte mehrere Minuten. Es war ihm dabei möglich, zumindest eingeschränkt die Flugrichtung zu korrigieren. Sein Sturz aus dem Gurtzeug wurde von keinem der bekannten Augenzeugen beobachtet.

Abbildung: Bereits kurz nach dem Abheben rutscht der Pilot teilweise nach unten aus dem Gurtzeug

An dieser Stelle sei auf den Partnercheck hingewiesen, der bei allen Gleitschirmstarts empfohlen wird, sofern ein weiterer Pilot anwesend ist. Der Startplatz war zum Startzeitpunkt des Piloten voller Gleitschirmflieger. Ein einziger prüfender Blick eines anderen Piloten auf die Front des Gurtzeugs mit den Front/Beingurten hätte den Fehler sofort gezeigt und den Start verhindern können.

Bei einem Start mit offenen Beingurten und teilweisem Herausrutschen aus dem Gurtzeug sollte ohne jede Verzögerung eine Notlandung im Gelände vorgenommen werden. Auch um den Preis von Verletzungen, denn die Alternative ist tödlich: Herausfallen aus dem Gurtzeug mit tödlichem Absturz. Bei den bisher bekannt gewordenen Unfällen dieser Art haben sich die Piloten für eine Dauer von 30 Sekunden bis 5 Minuten am Gurtzeug festhalten können, bevor sie die Kräfte verließen.

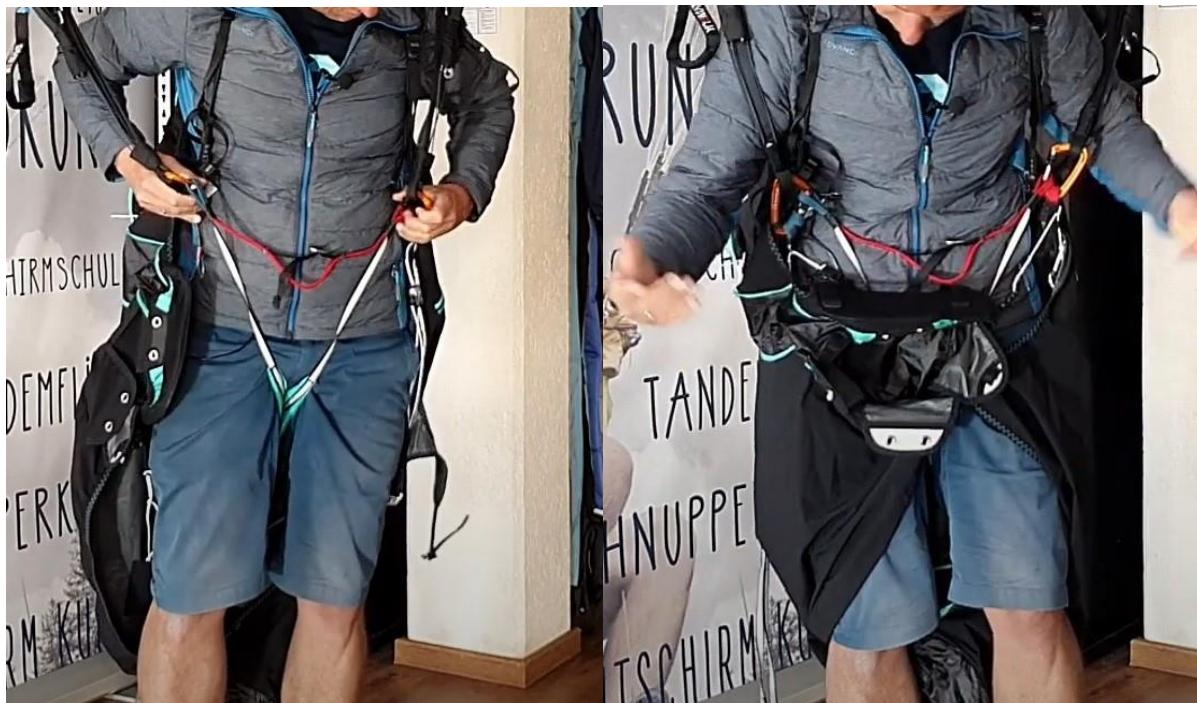
Das Supair Strike ist ein Beinsack-Gurtzeug ohne zusätzliche Herausfallsicherung.

Das Supair Strike hat solche Sicherungen nicht. Das Frontcockpit/Beinsack kann geschlossen werden, auch wenn die Beingurte offen sind. Es besteht dann keine Sicherung gegen das Herausrutschen des Piloten aus dem Gurtzeug.

Abbildung: Beim Strike 2 wird die Bein-Frontgurt-Kombination in die Aufhängekarabiner eingehängt (links). Das Front-Cockpit mit dem Beinsack wird separat geschlossen (rechts). Das funktioniert auch bei unverschlossenen Beingurten.

Beinsack-Gurtzeuge ohne zusätzliche Herausfallsicherungen haben einen gefährlichen Schwachpunkt: Keine zusätzliche Herausfallsicherung! Alle Todesfälle durch Herausfallen aus dem Gurtzeug wurden in den letzten Jahren nur mit solchen Gurtzeugen verzeichnet. Pilotinnen und Piloten, die solche Gurtzeuge nutzen, sollten sich dieser Gefahr sehr bewusst sein. Ein gründlicher Startcheck ist bei diesen Gurtzeugen noch wichtiger als bei solchen mit Herausfallsicherungen.

Seit Februar 2025 gelten Lufttüchtigkeitsforderungen (LTF) für Gleitschirm-Gurtzeuge in einer aktualisierten Fassung. Darin ist das Vorhandensein einer zusätzlichen Herausfallsicherung bei Beinsack-Gurtzeugen und Gurtzeugen mit festen Front-Cockpits oder Front-Rettungsgeräte-Containern verbindlich für die Musterprüfung vorgeschrieben.

4.1.6. Bei Beinsack-Gurtzeugen sowie bei Gurtzeugen mit integriertem Front-Cockpit muss ein zusätzliches Sicherungssystem vorgesehen sein, durch das beim Schließen des Beinsacks oder des Front-Cockpits eine zwingende Verbindung zu den Beingurten hergestellt wird.
