# - eine Herausforderung der besonderen Art

Ein Erfahrungsbericht des GSC Hochries-Samerberg e. V.

TEXT UND BILDER ULRICH KITTELBERGER

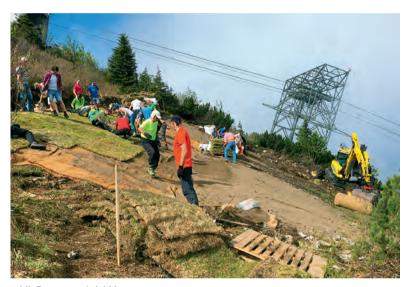
↑ Mit Bagger und viel Manpower

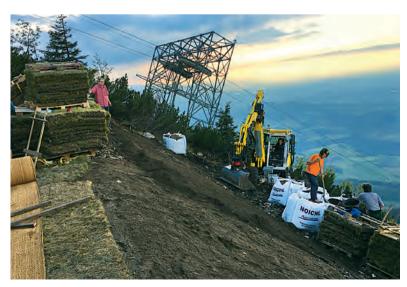
↑ Arbeiten bis in die Dämmerung hinein

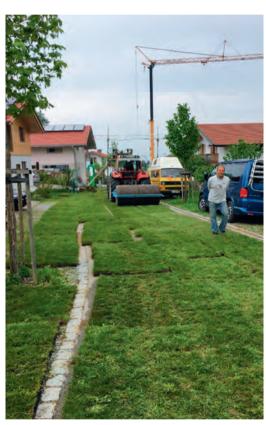
↑ Anschließendes Einpressen durch einen Traktor mit schwerer Wiesenwalze.

↑ Aufbringen der Securatek Kieswaben auf einer Straße. Zuvor wurden immer vier Elemente mit dünnem Draht verbunden. Dann Aufbringen und Schneiden des Rollrasens auf den Kieswaben.

Unsere Idee: stabile Quadrate aus Kieswaben/Kiesgitter mit Draht zu verbinden, auf diese Waben einen ca. 4 cm dicken Rollrasen mit Erde einzupressen und anschließend mit Stahldübeln am Hang zu befestigen.

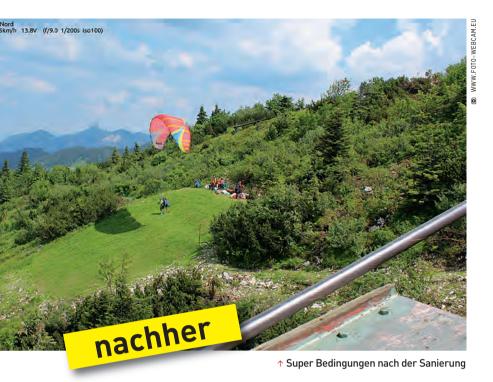
Die Kunststoffrundungen geben optimalen Grip für die Schuhe, obwohl man von den Wabengittern schon nach kurzer Zeit nichts mehr sieht.
